Basilica Patriarcale di San Francesco in Assisi. Il cantiere dei restauri

GLI INTERVENTI DI RESTAURO STRUTTURALE DELLA BASILICA PATRIARCALE

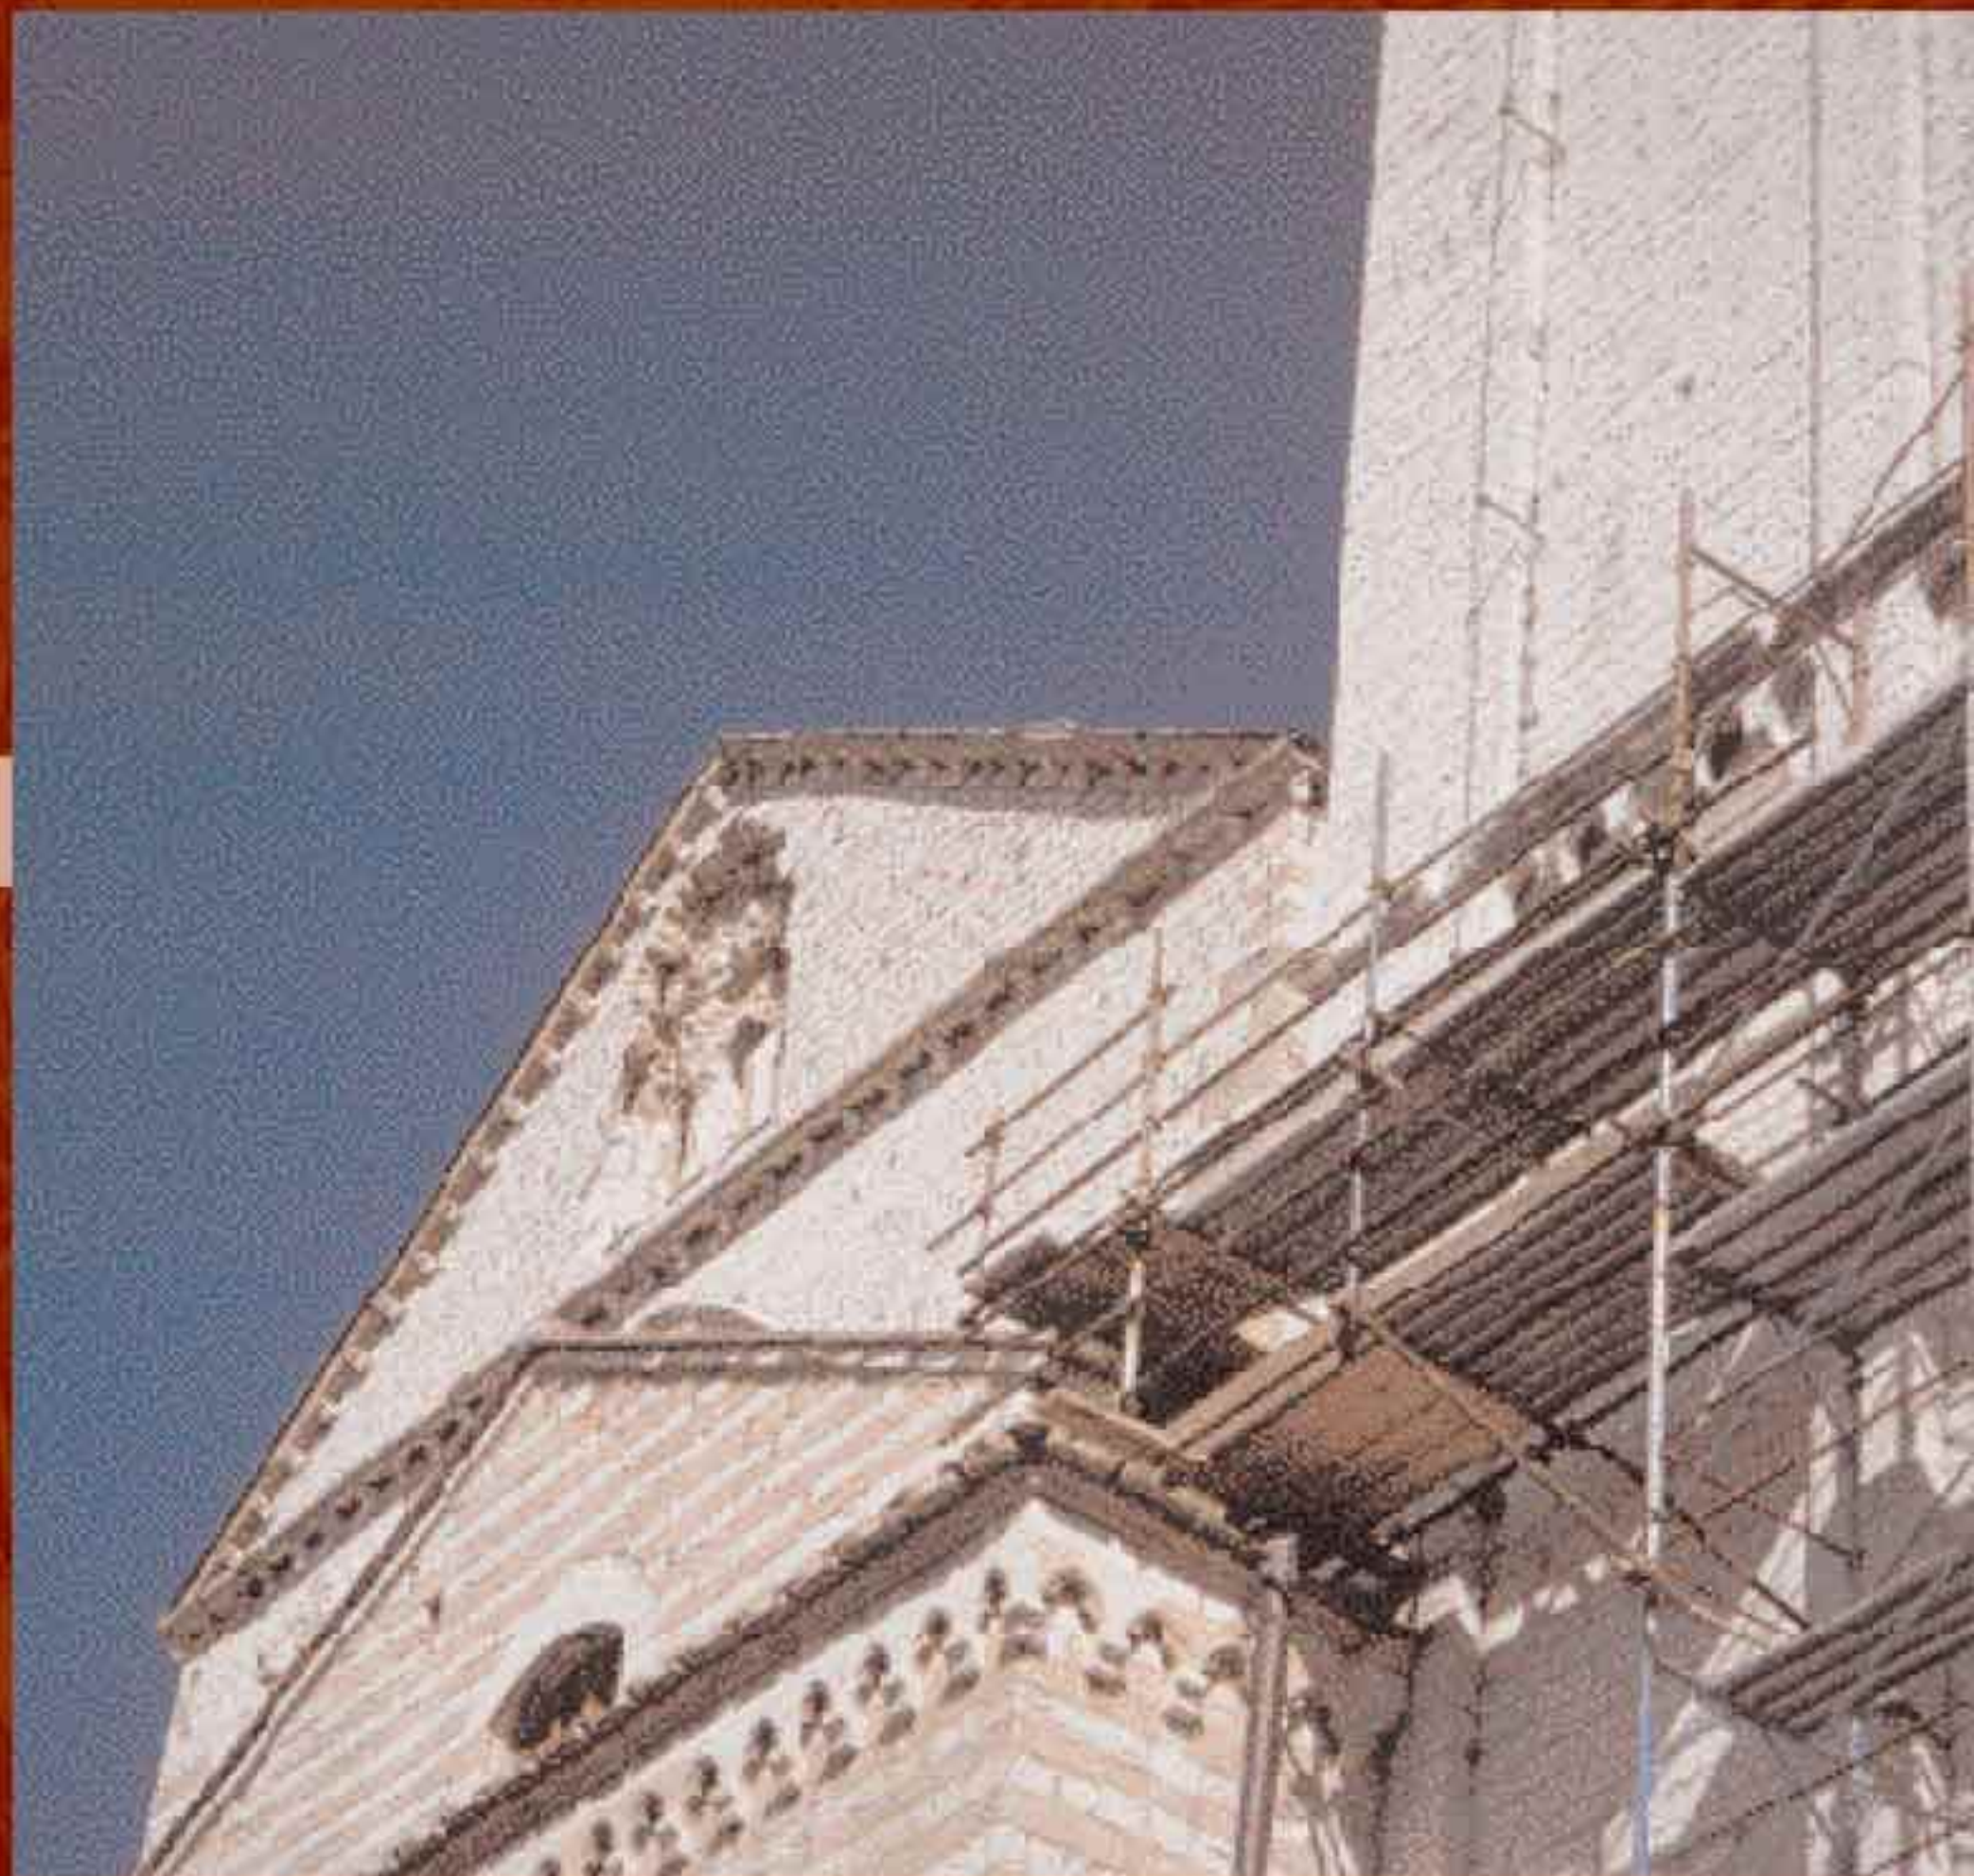
Il Timpano
del transetto sinistro
della Basilica Superiore.

Crollo parziale
in seguito al sisma.

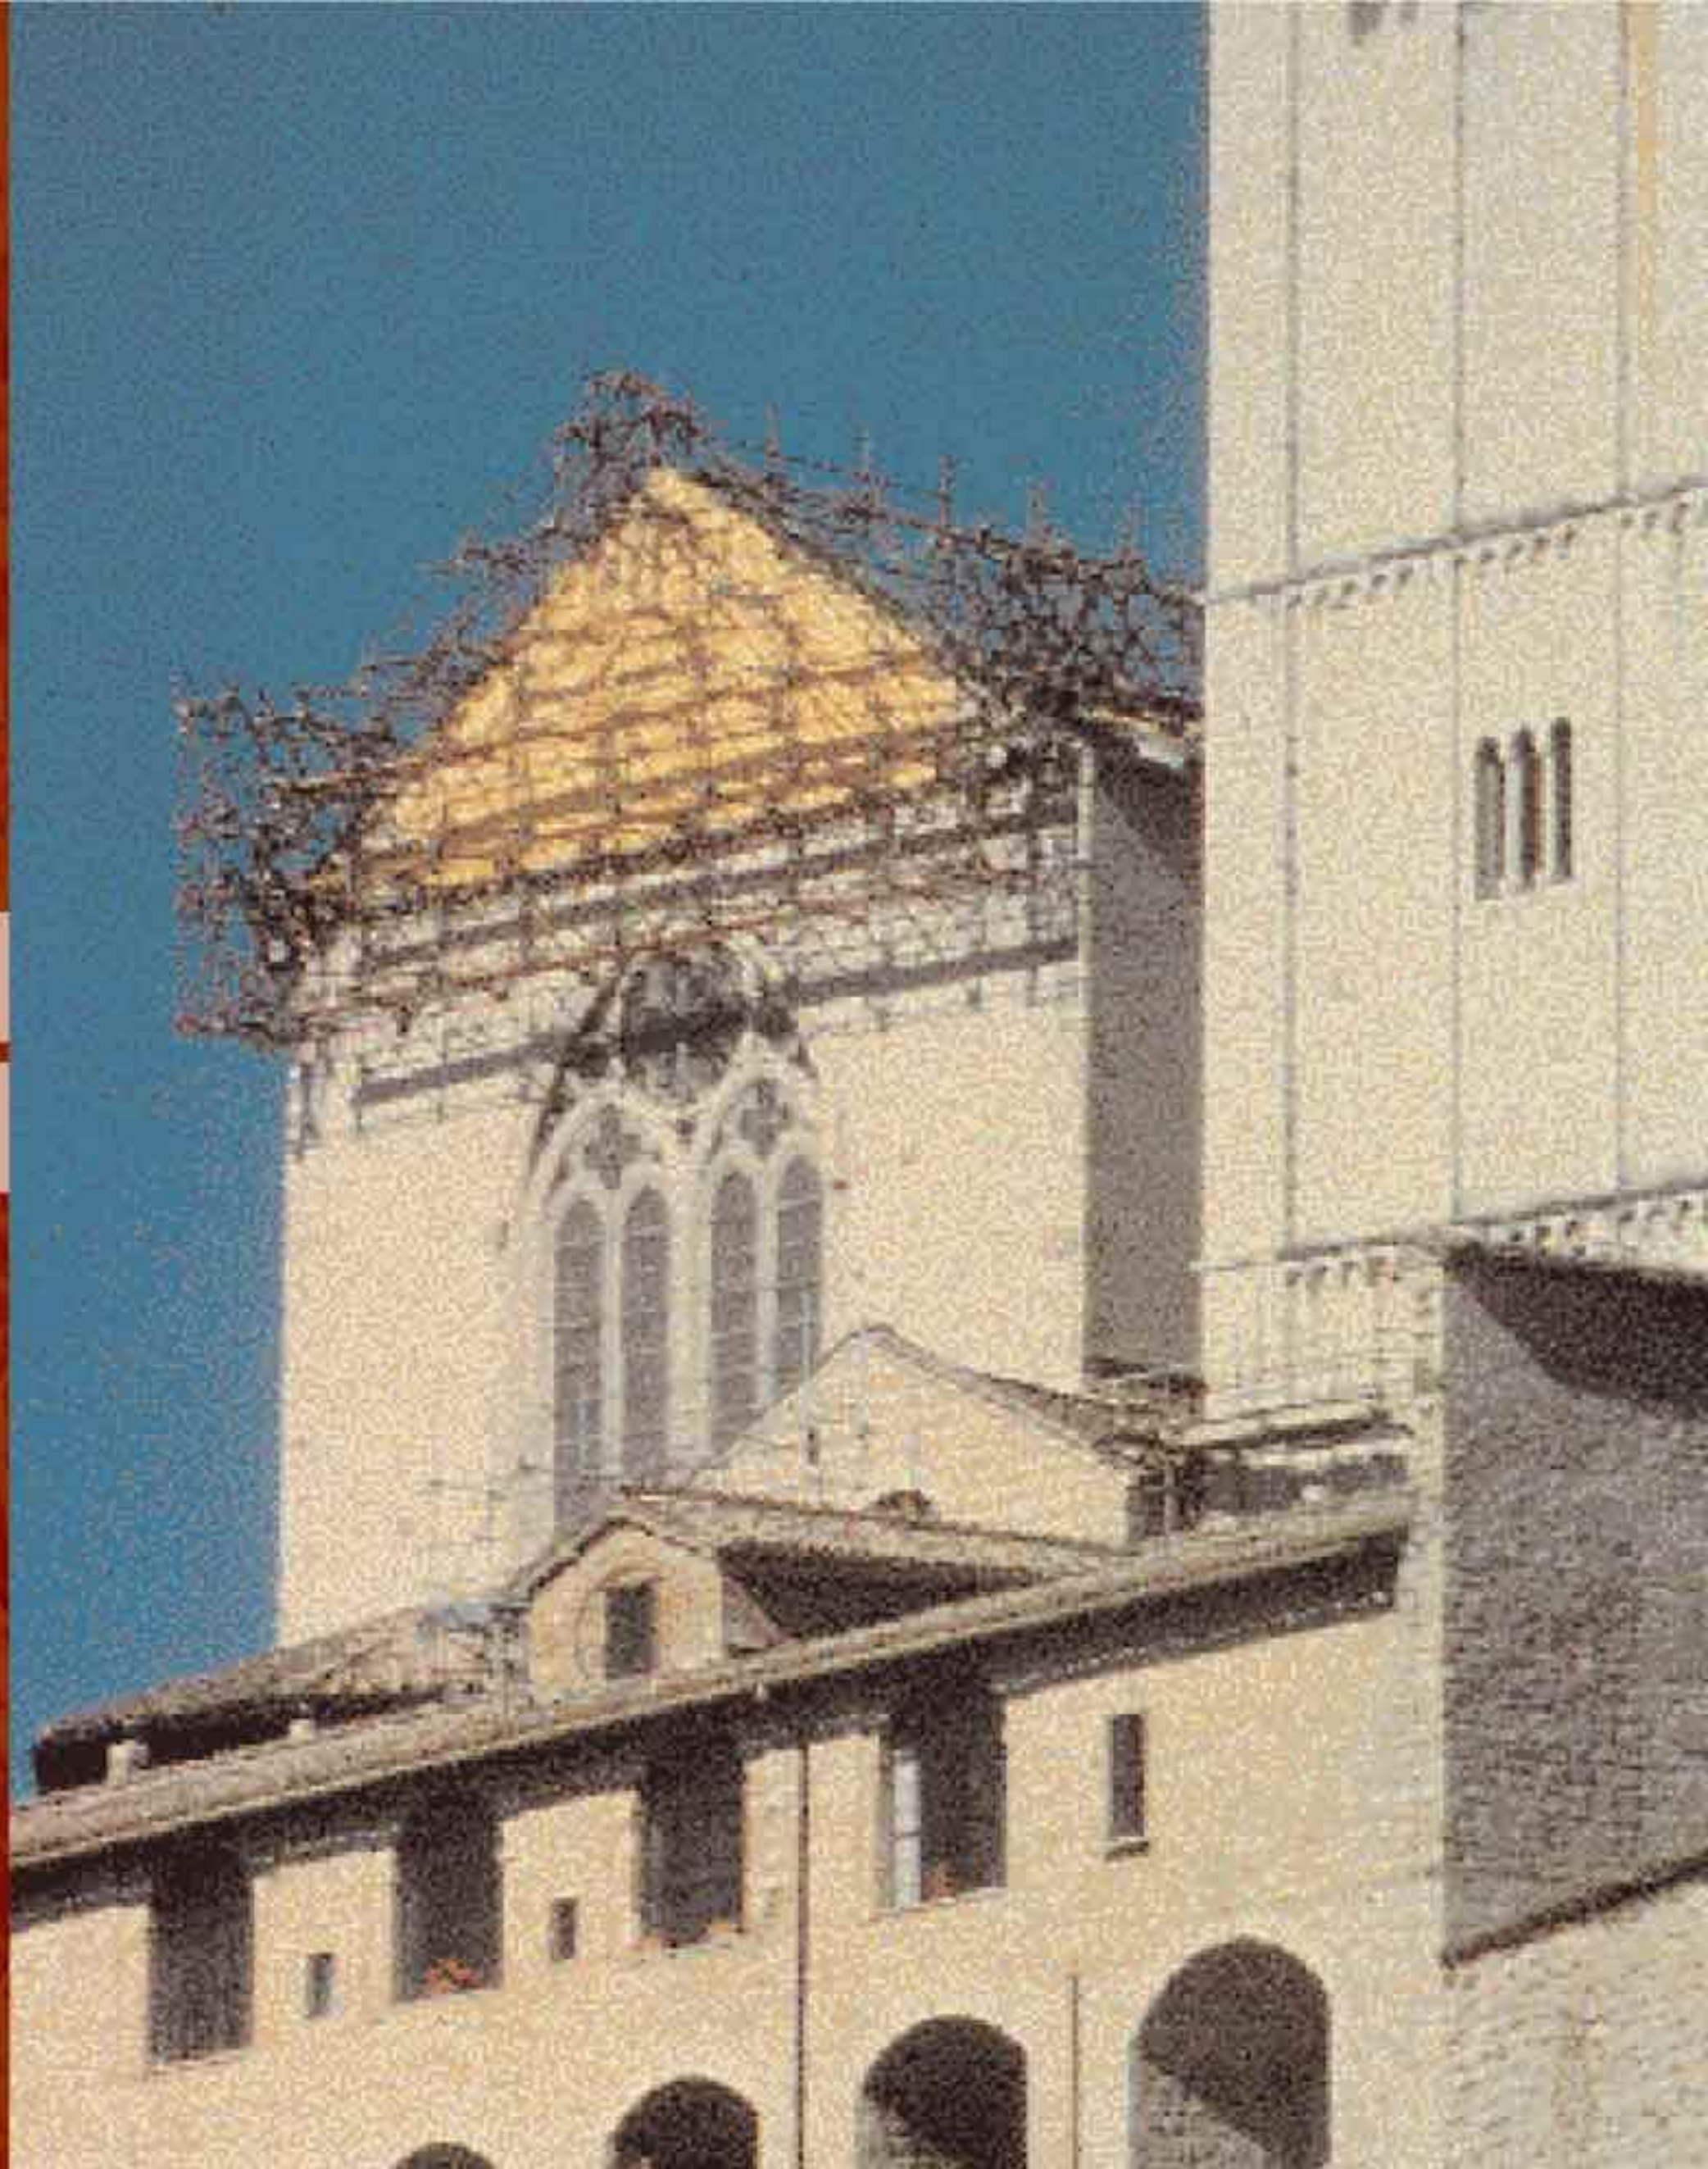
Il Timpano del transetto sinistro della Basilica Superiore. Il timpano "ingabbiato"

Il pronto intervento è stato realizzato mediante una struttura reticolare in ferro che ha svolto funzione di contrasto.

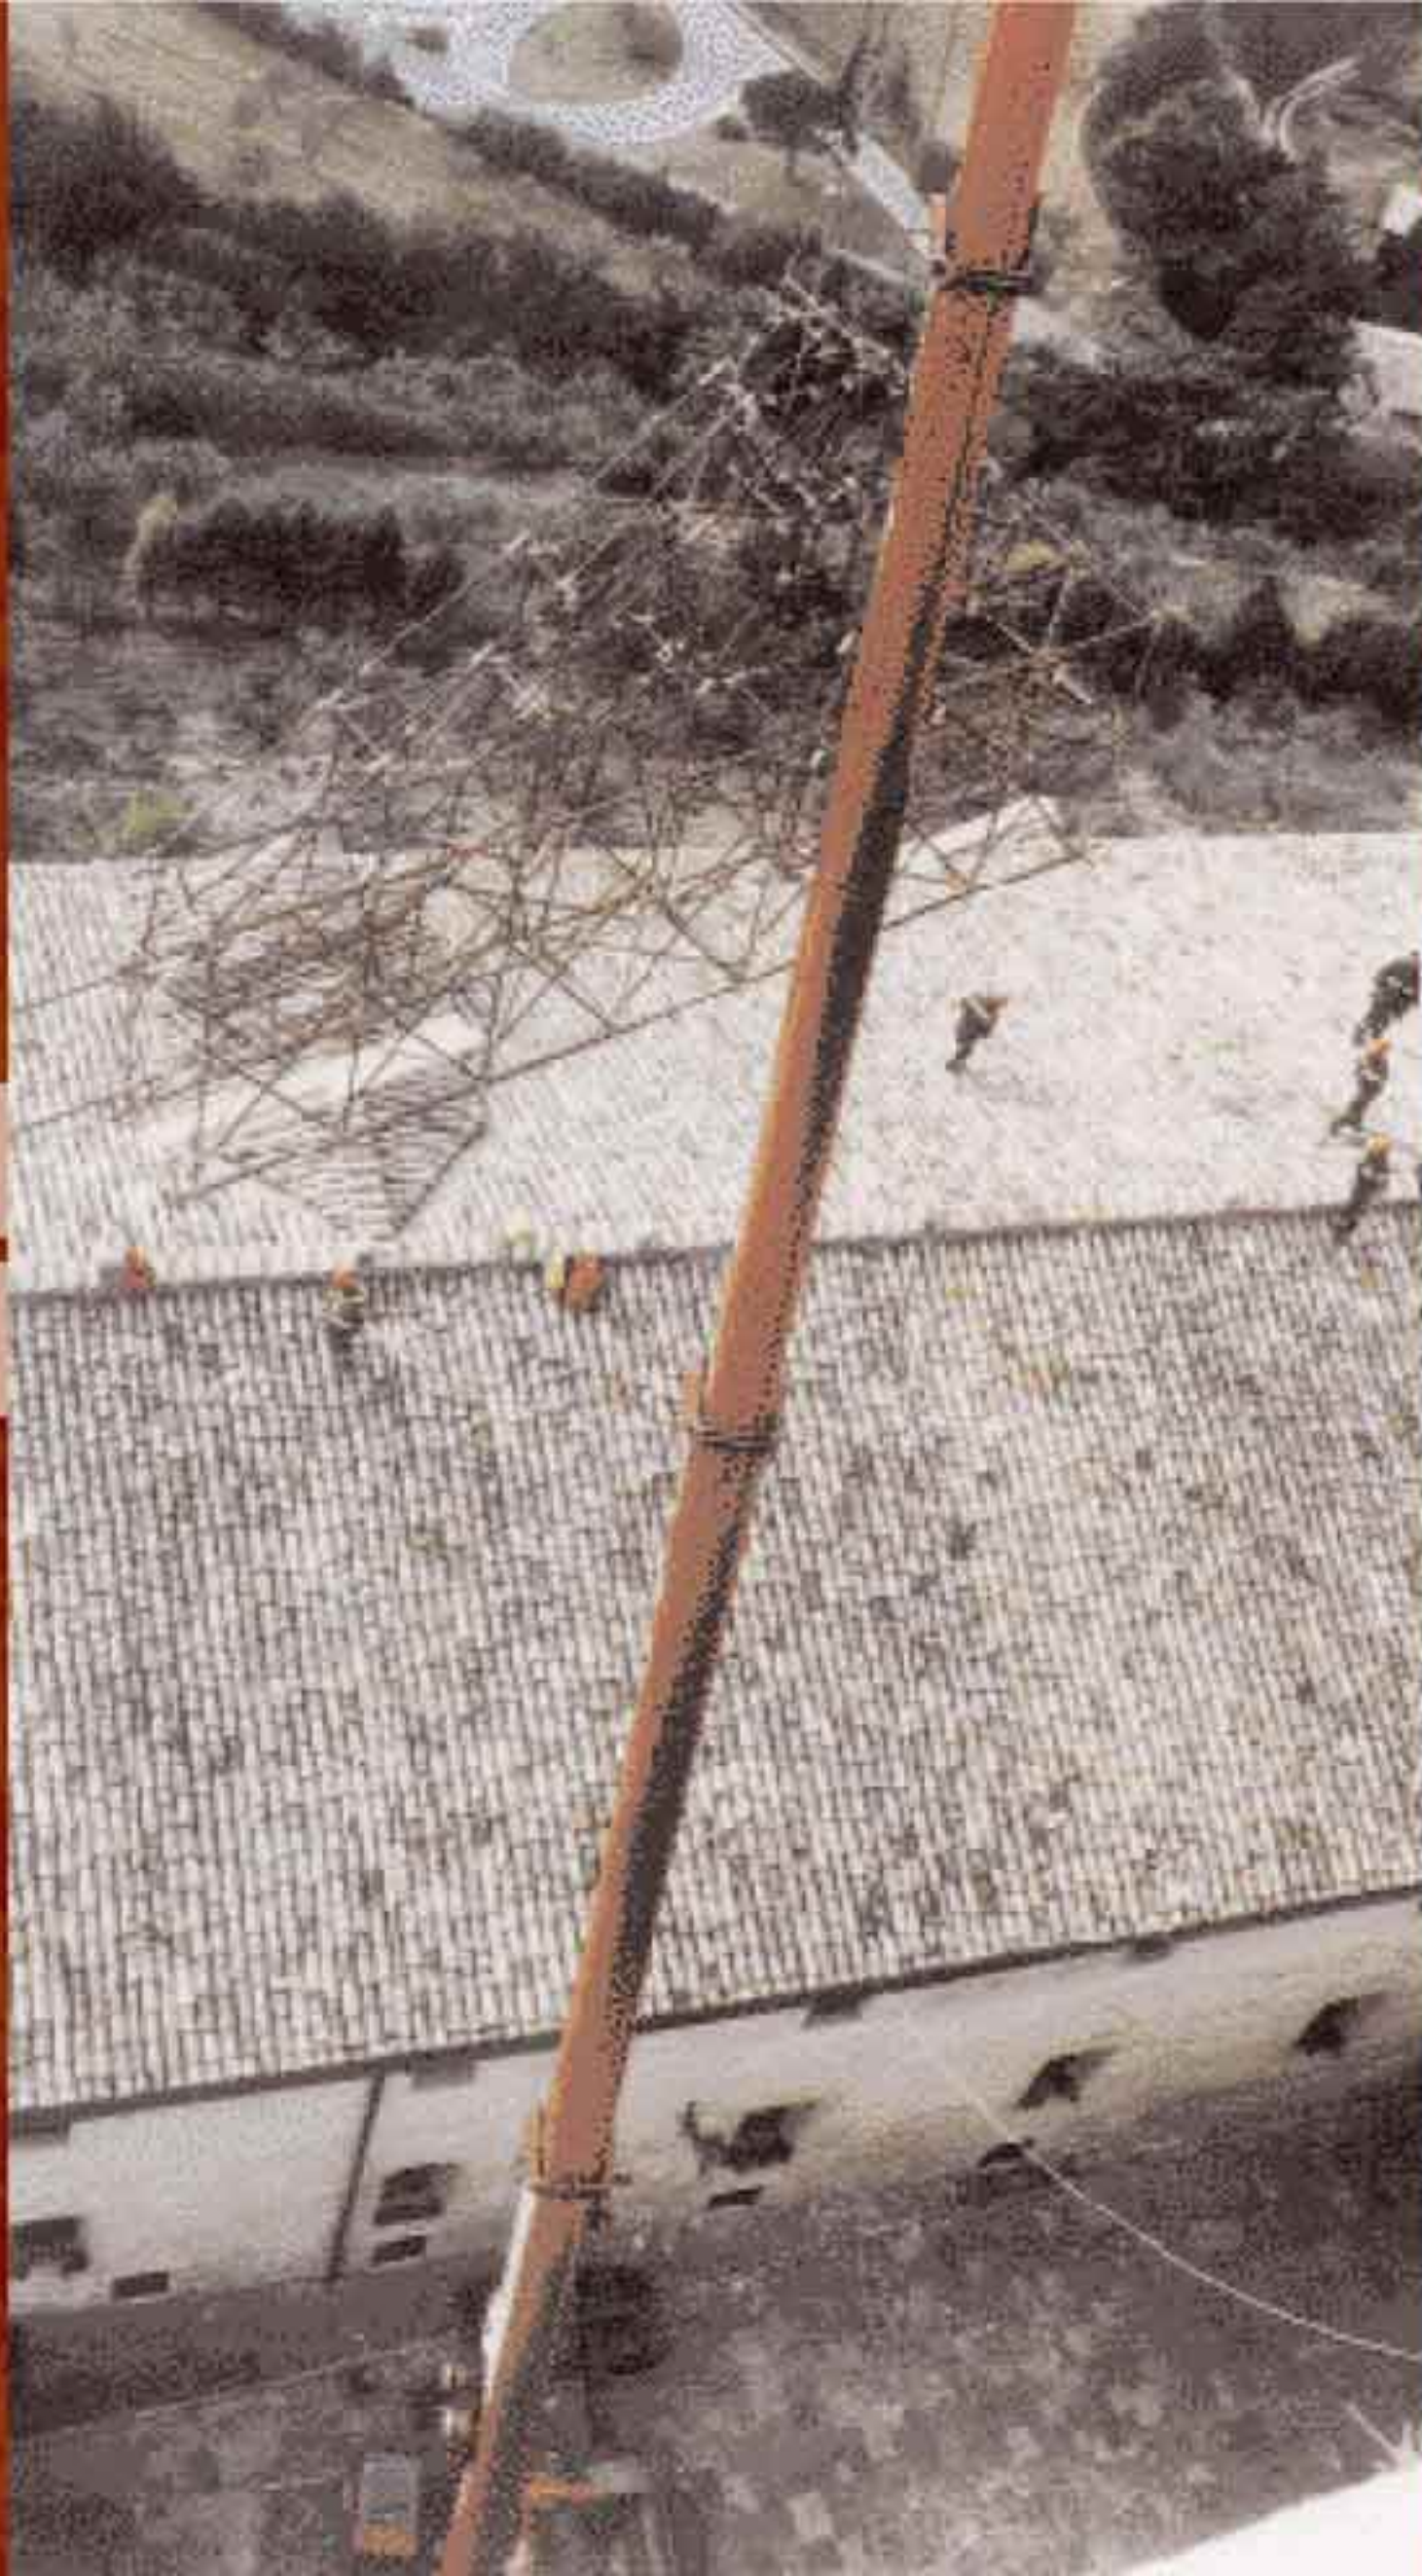
Il Timpano
del transetto sinistro
della Basilica
Superiore.

13 ottobre 1997:
si tenta il sollevamento
del timpano di acciaio
per collocarlo
sulle mensole già
posizionate. Pioggia e
vento ostacolano
l'operazione che viene
ripresa il giorno dopo.

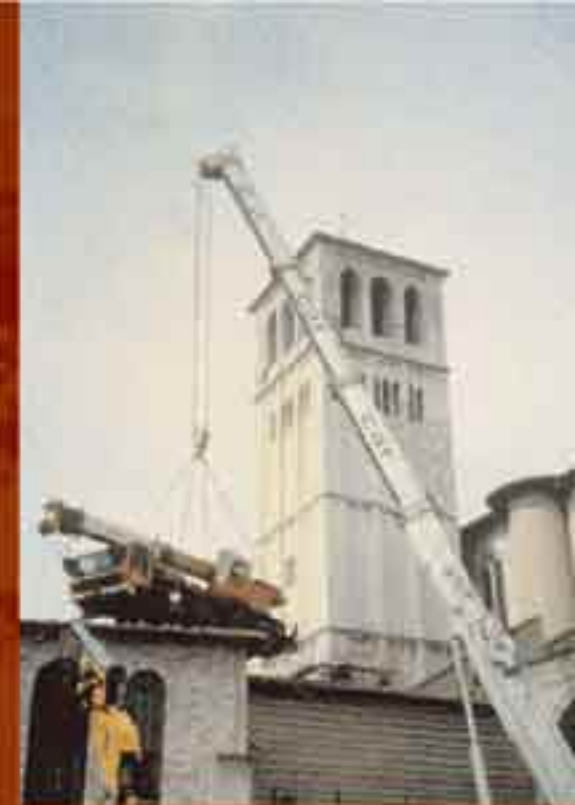
Il Timpano
del transetto sinistro
della Basilica Superiore.

11 ottobre 1997:
la prima gru deposita
la seconda nel cortile
del convento.

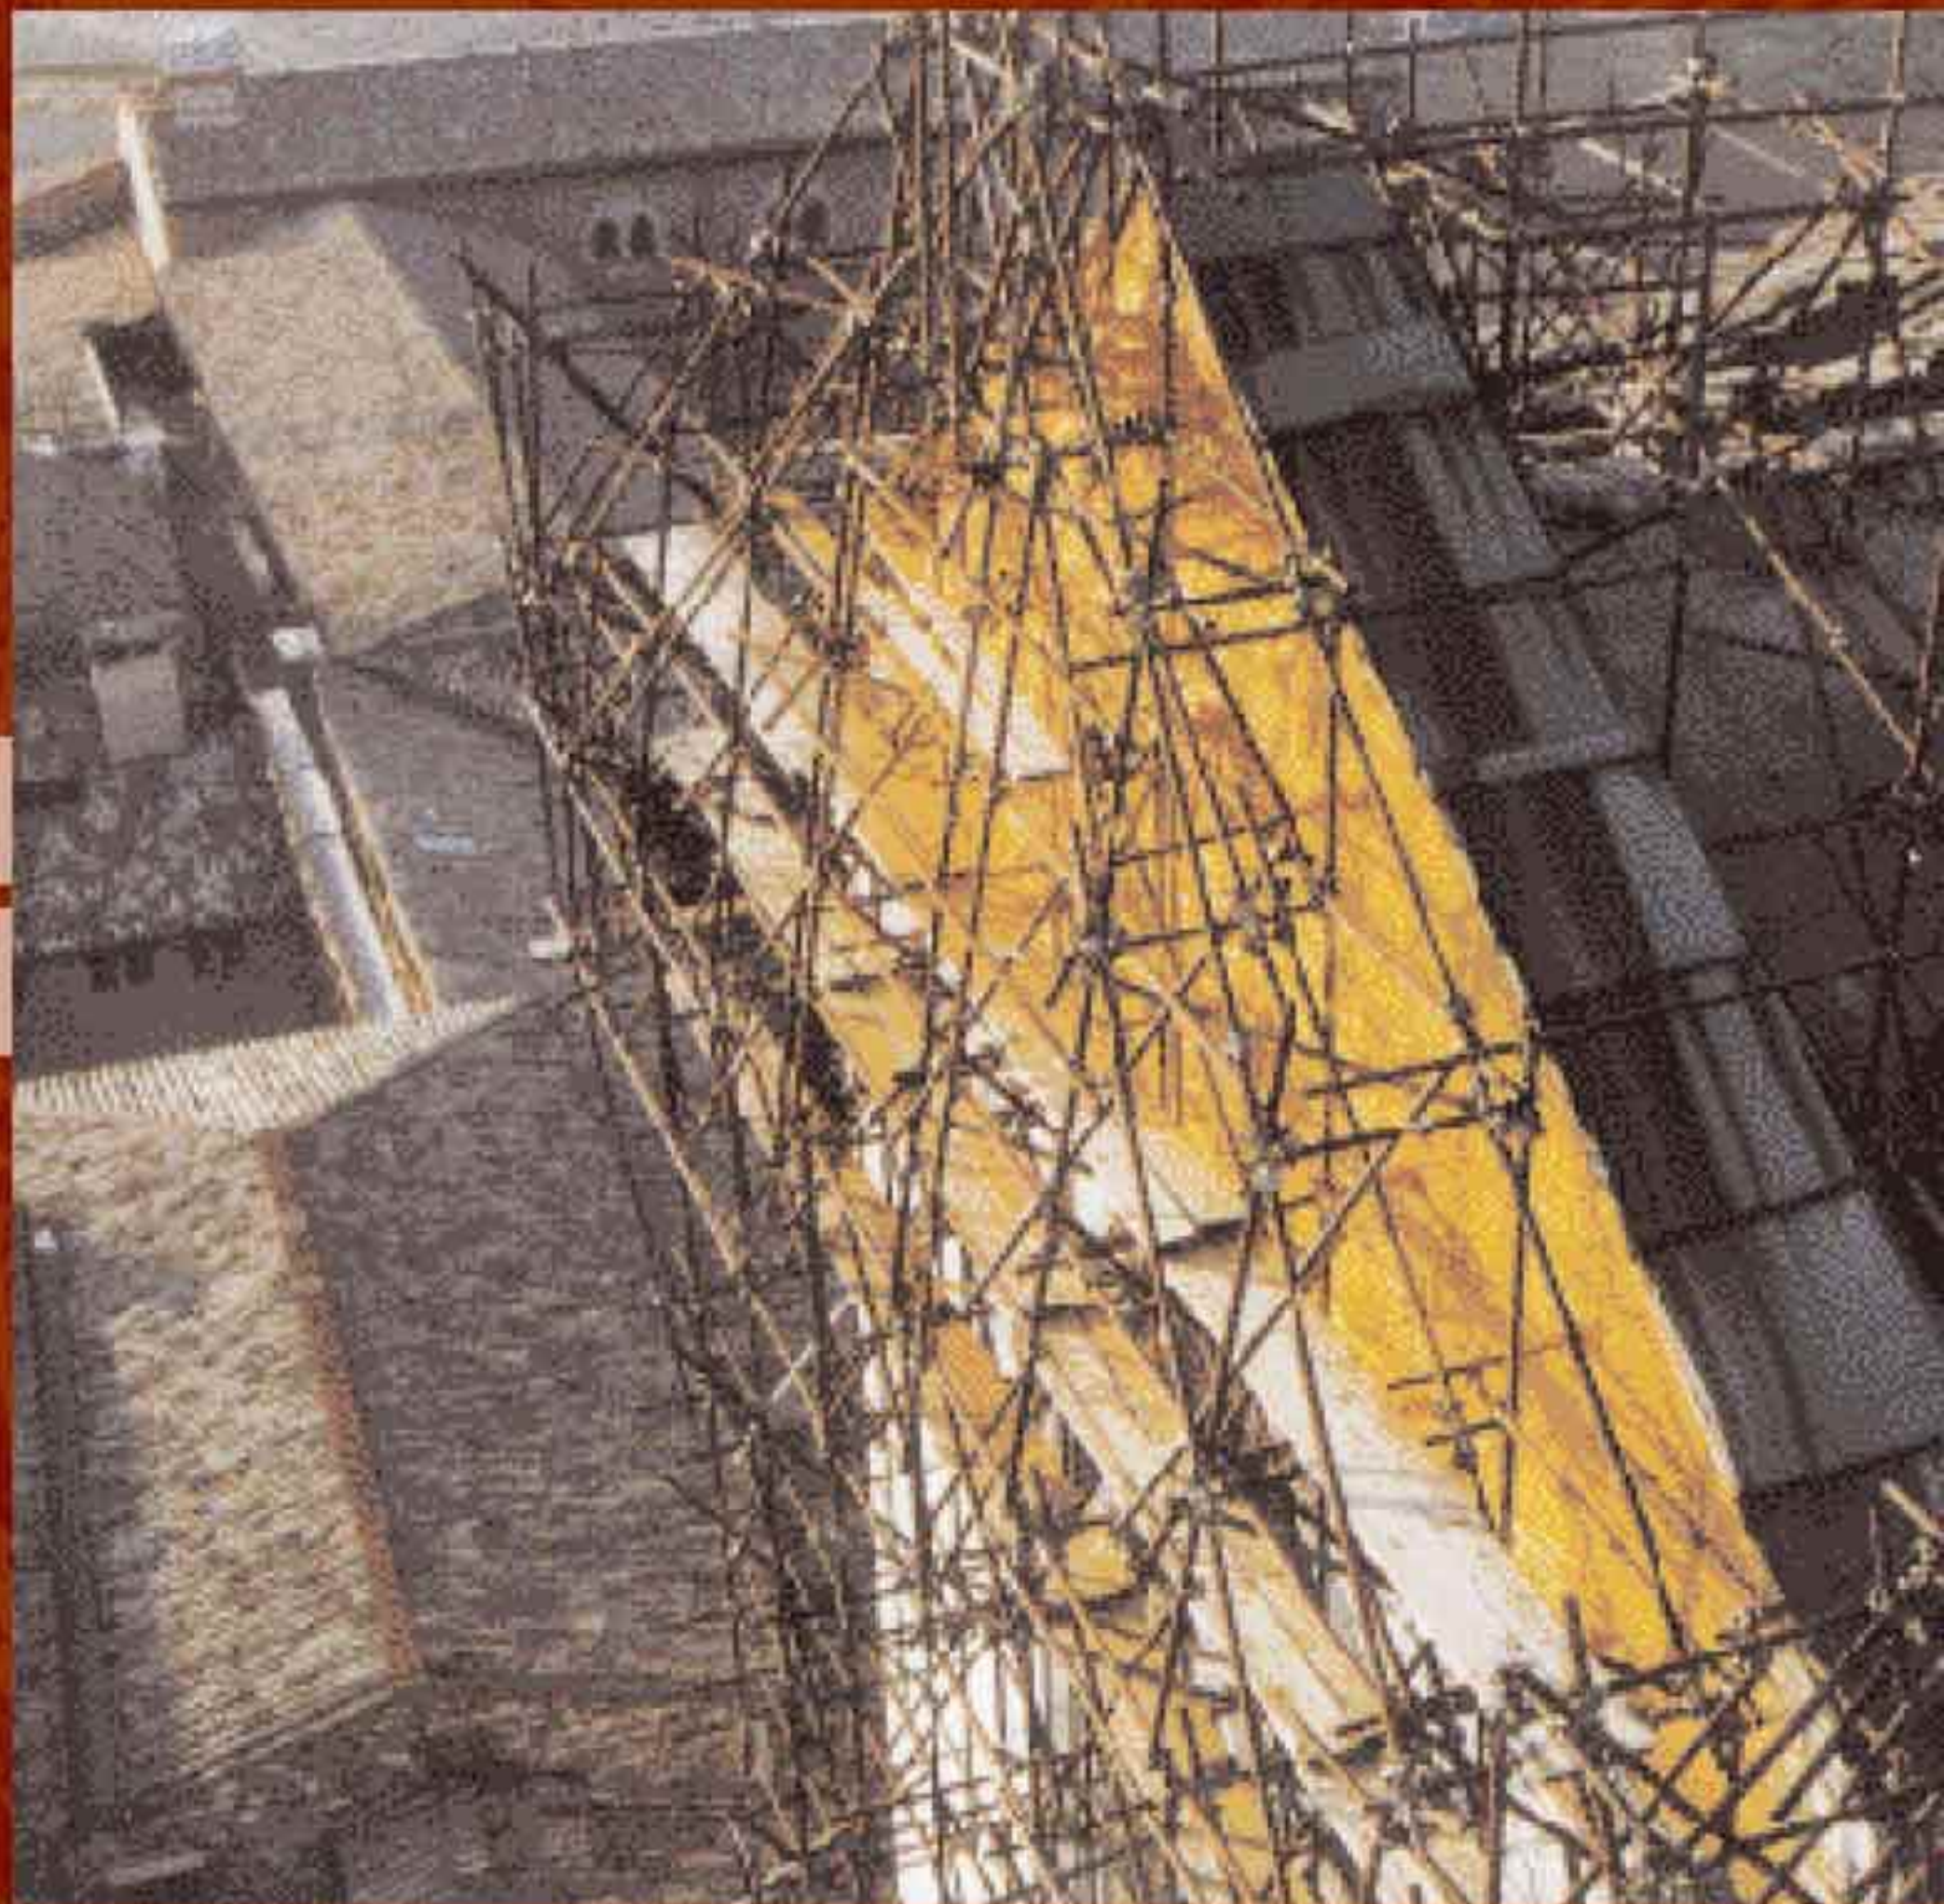
Il Timpano
del transetto
sinistro della Basilica
Superiore.

15 ottobre 1997:
i vuoti nella muratura del
timpano vengono riempiti
con schiuma poliuretanica
che solidificandosi
stabilizza provvisoria-
mente la struttura.

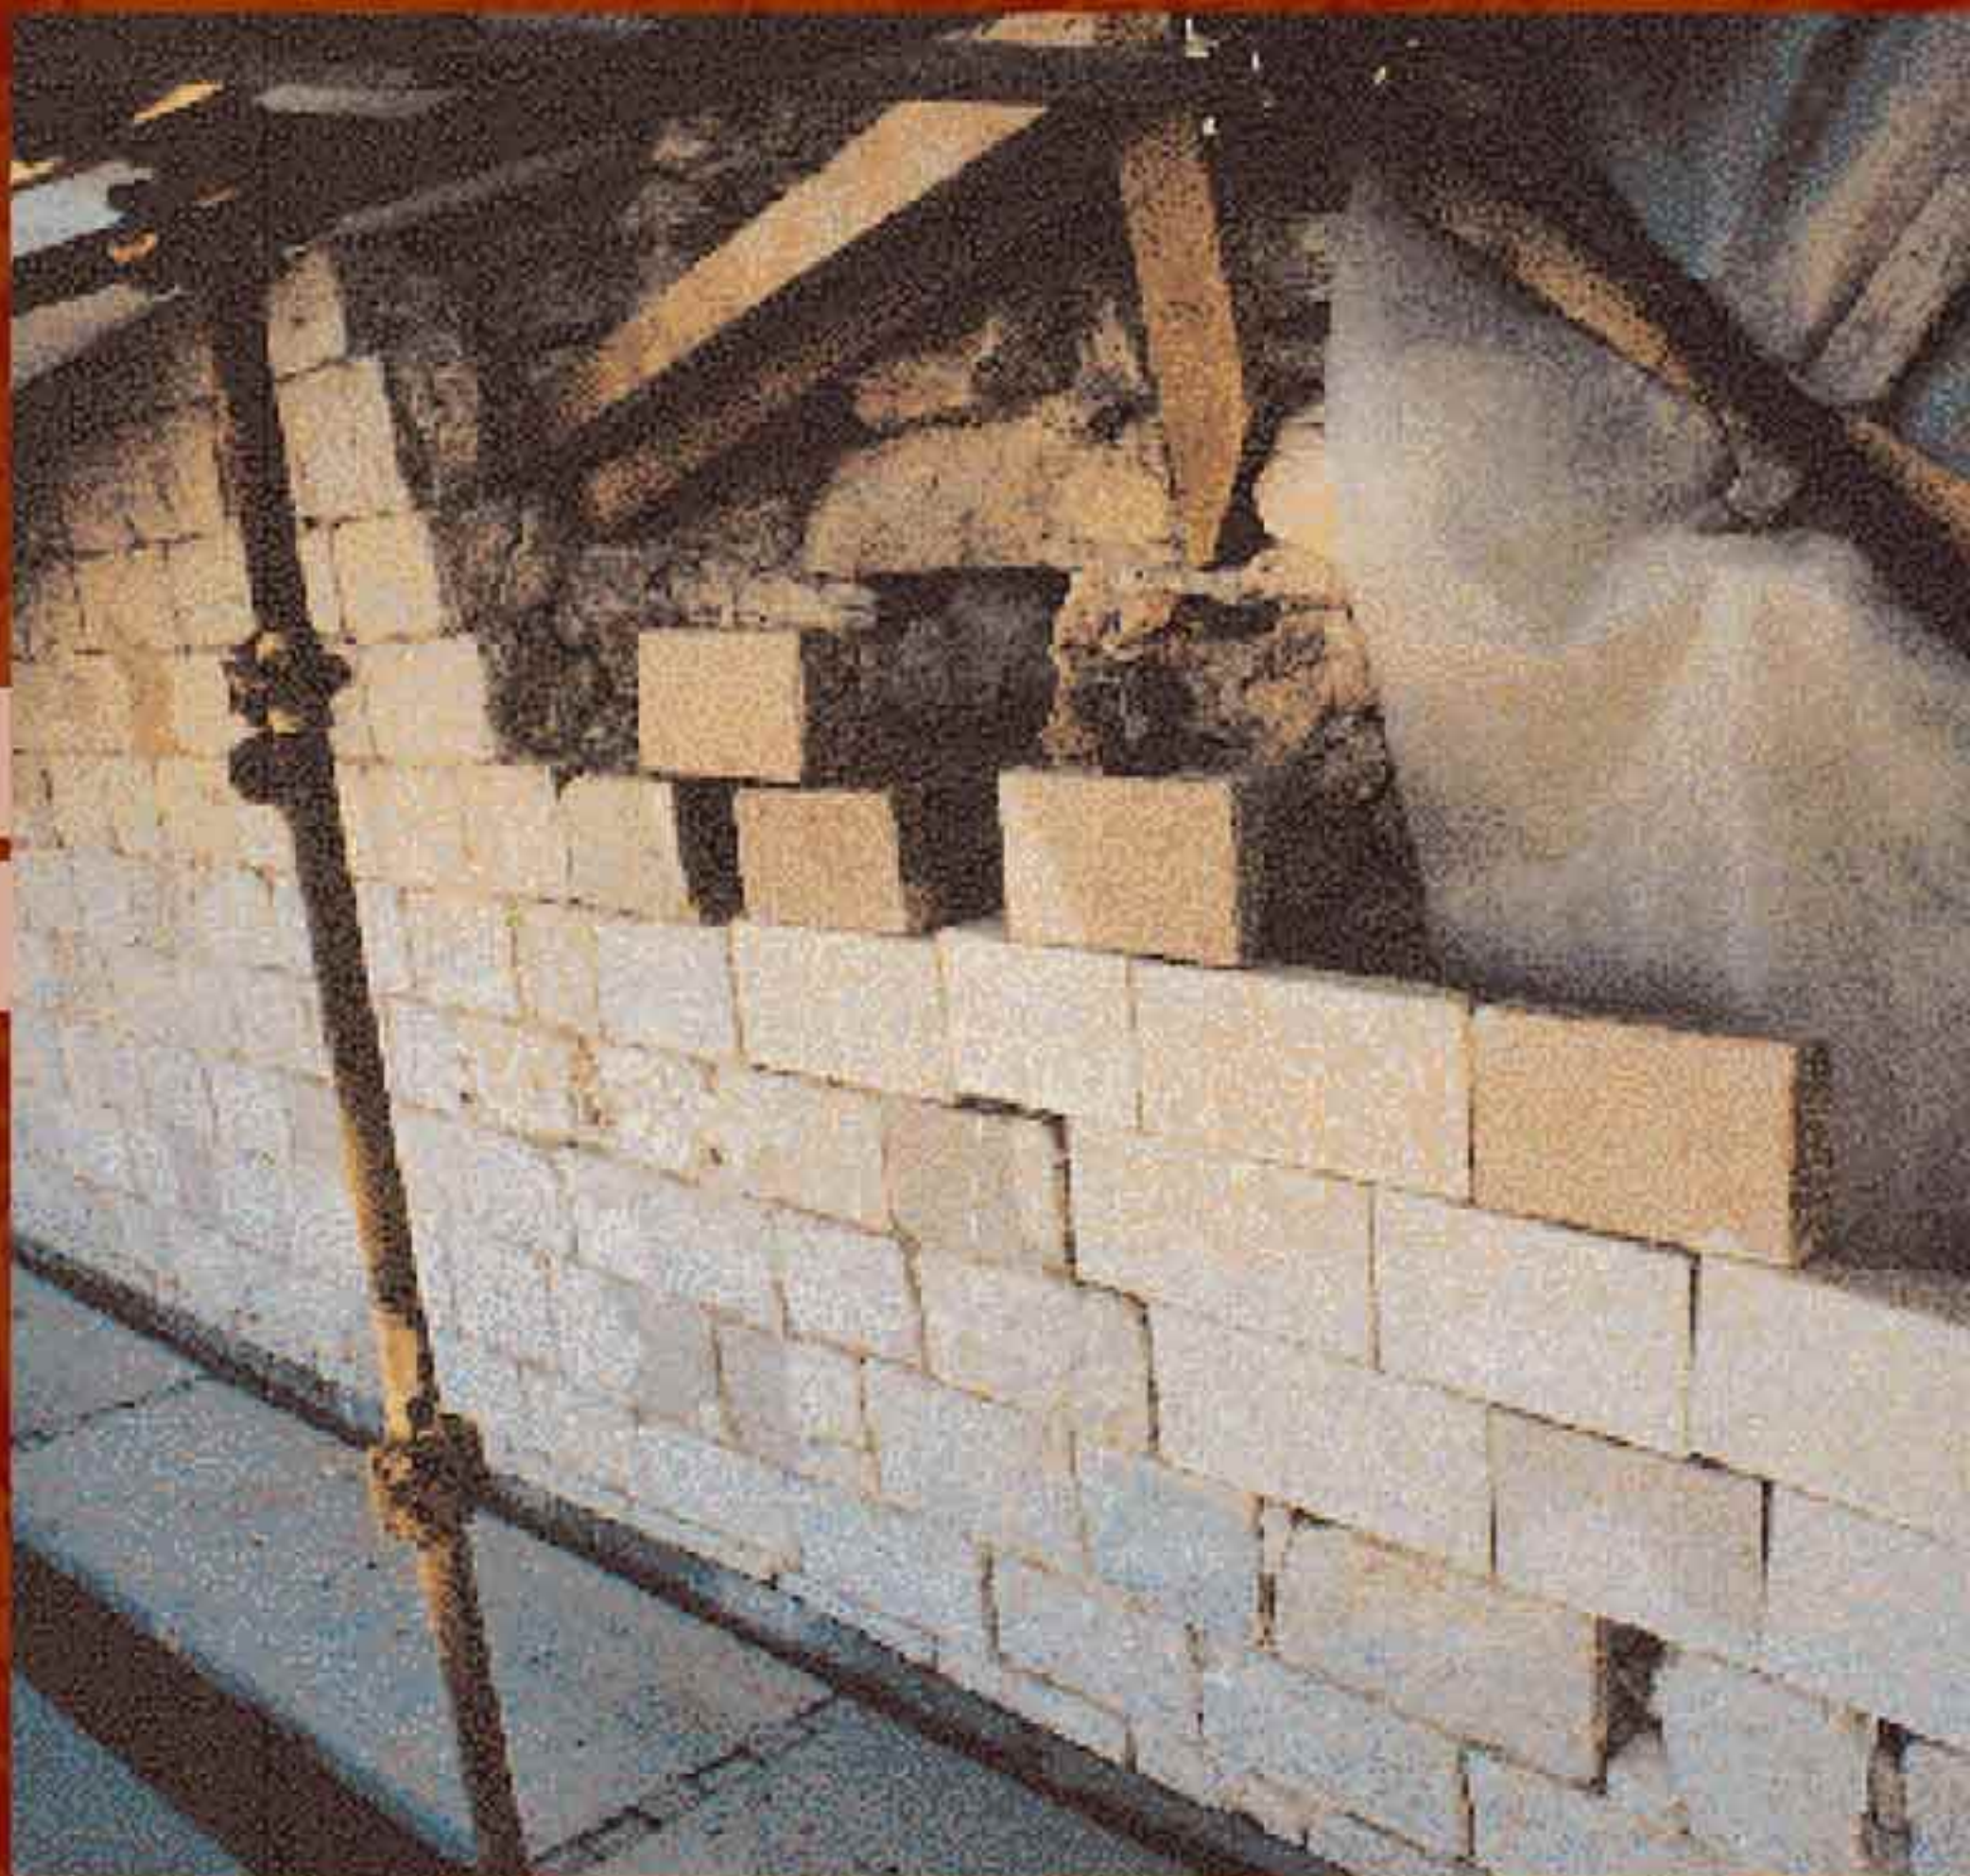
Il Timpano
del transetto sinistro
della Basilica Superiore.

Ricostruzione della
parte superiore del
timpano, ponendo
in opera blocchi
recuperati dal crollo
integrati per le parti
mancanti da blocchi
analoghi.

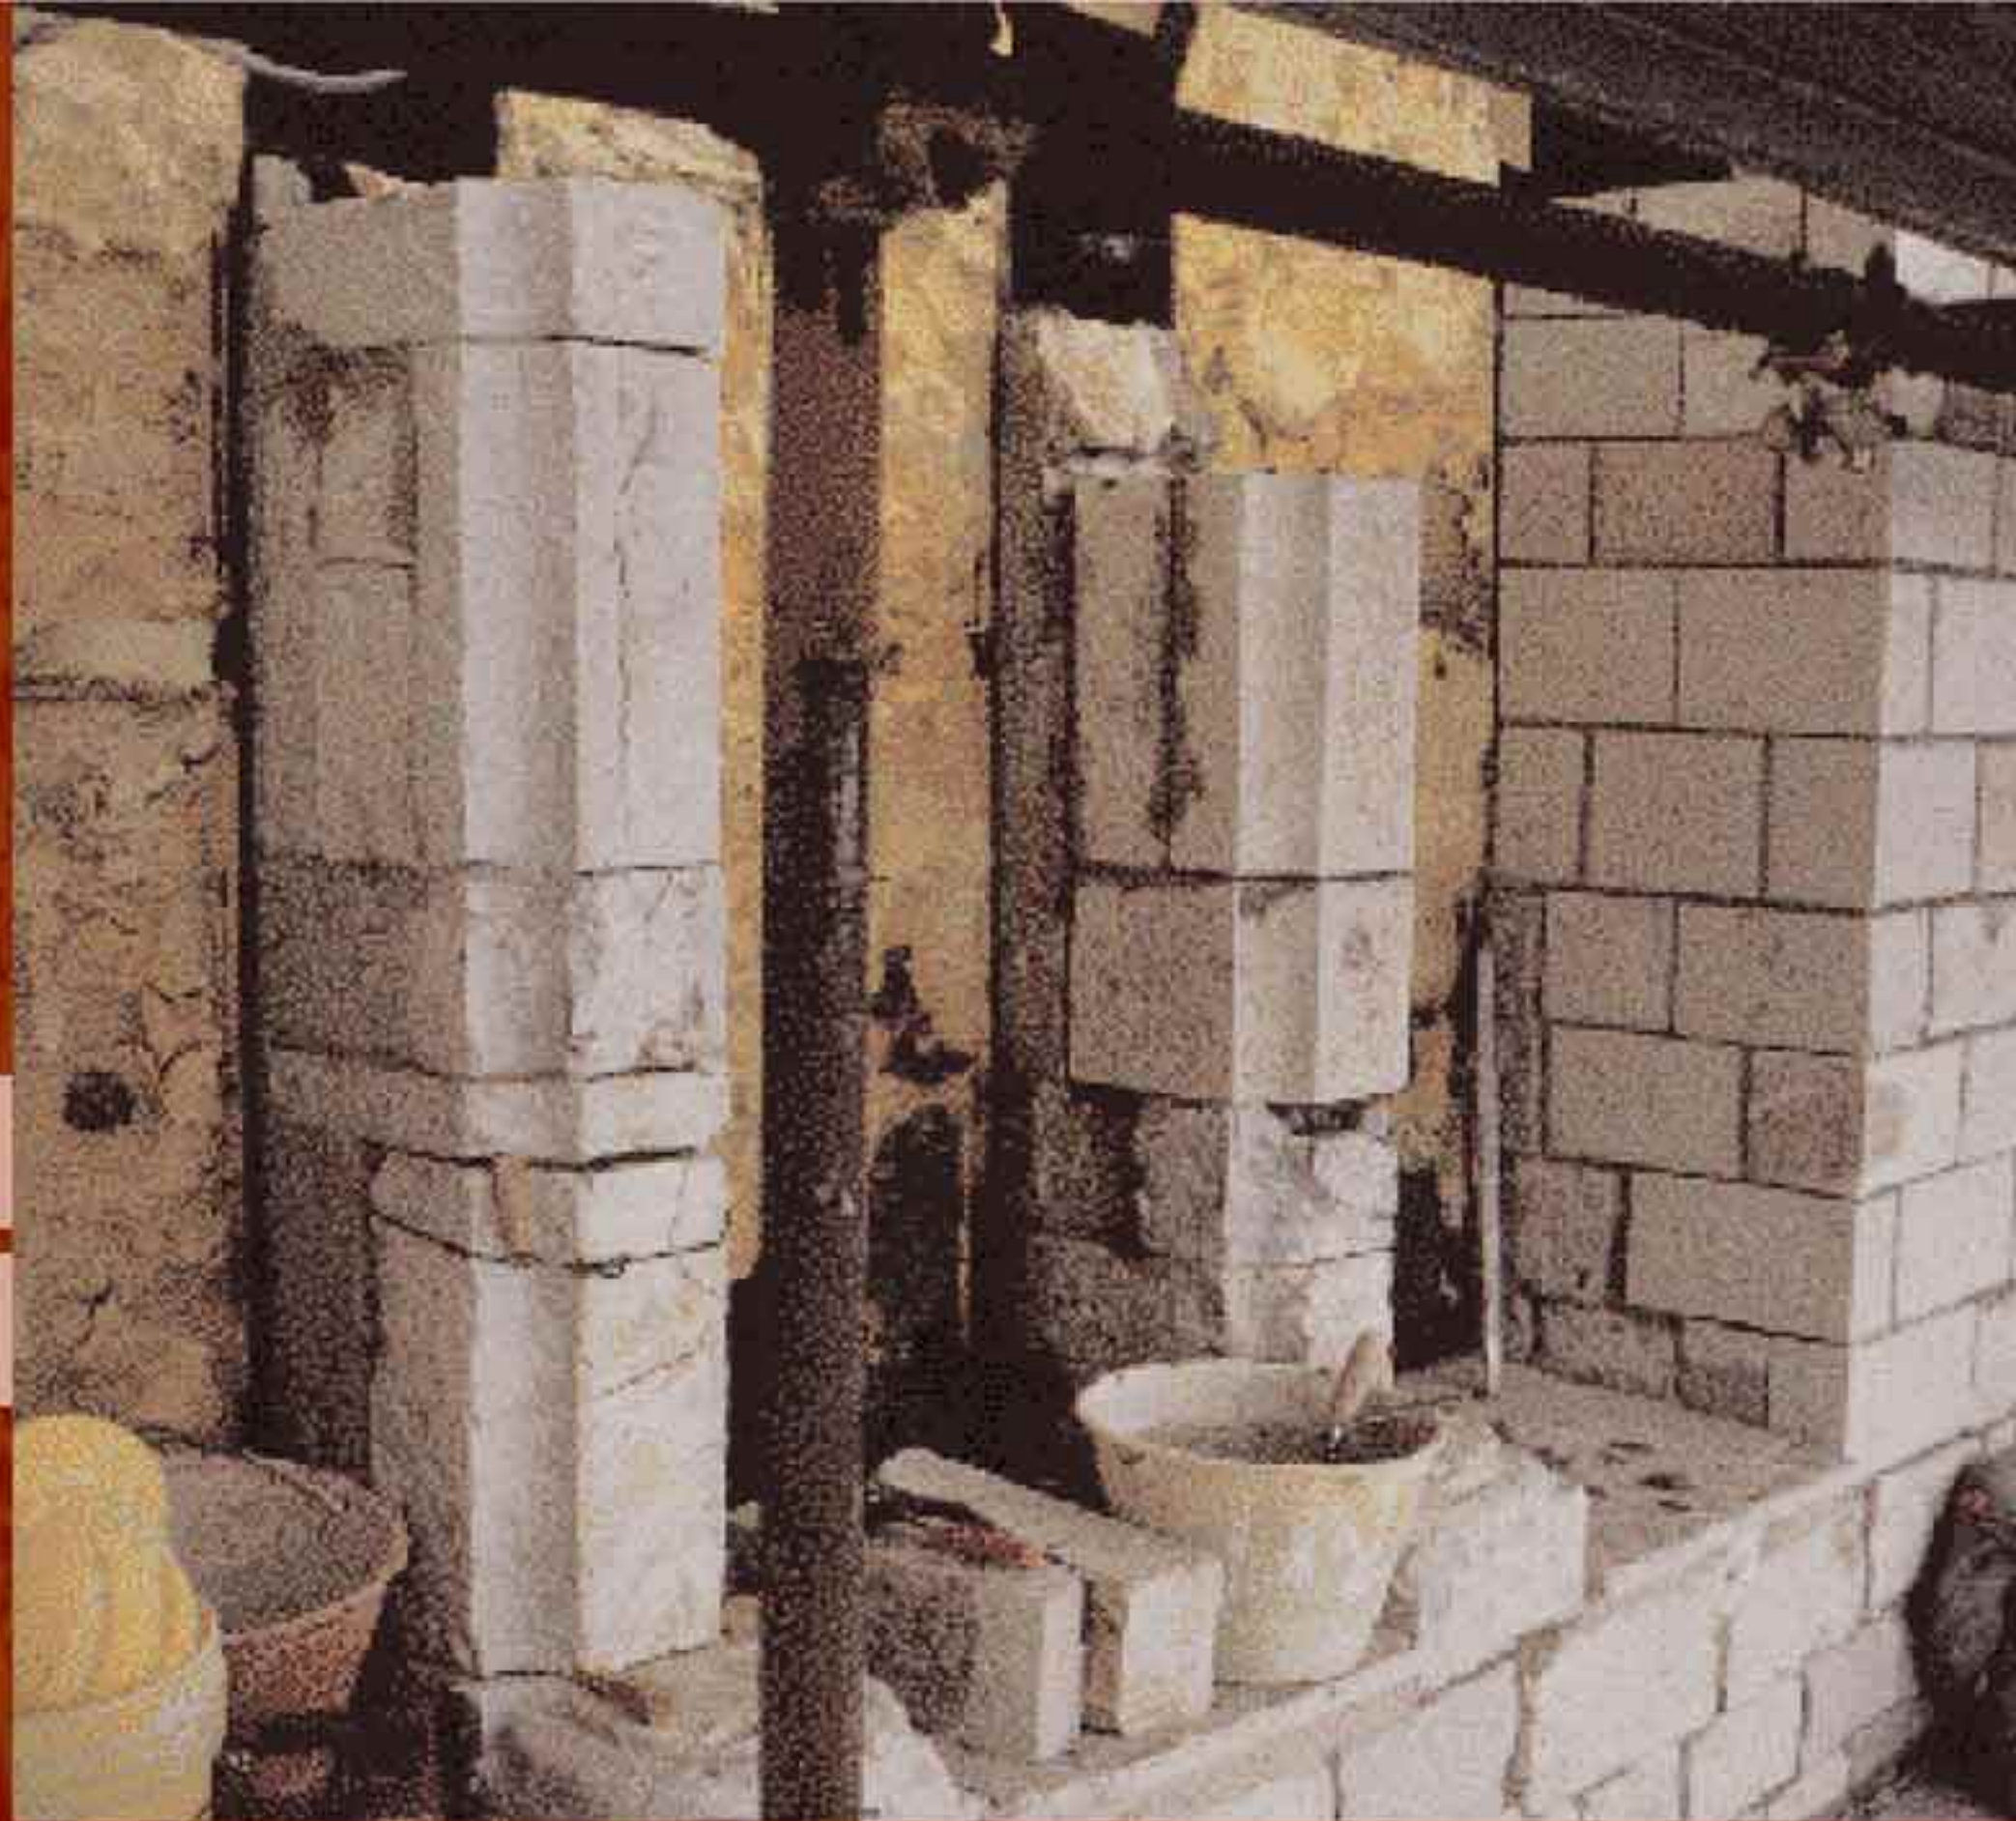
Il Timpano
del transetto sinistro
della Basilica Superiore.

Ricostruzione
della trifora.
