Basilica Patriarcale di San Francesco in Assisi. Il cantiere dei restauri

GLI INTERVENTI DI RESTAURO STRUTTURALE DELLA BASILICA PATRIARCALE

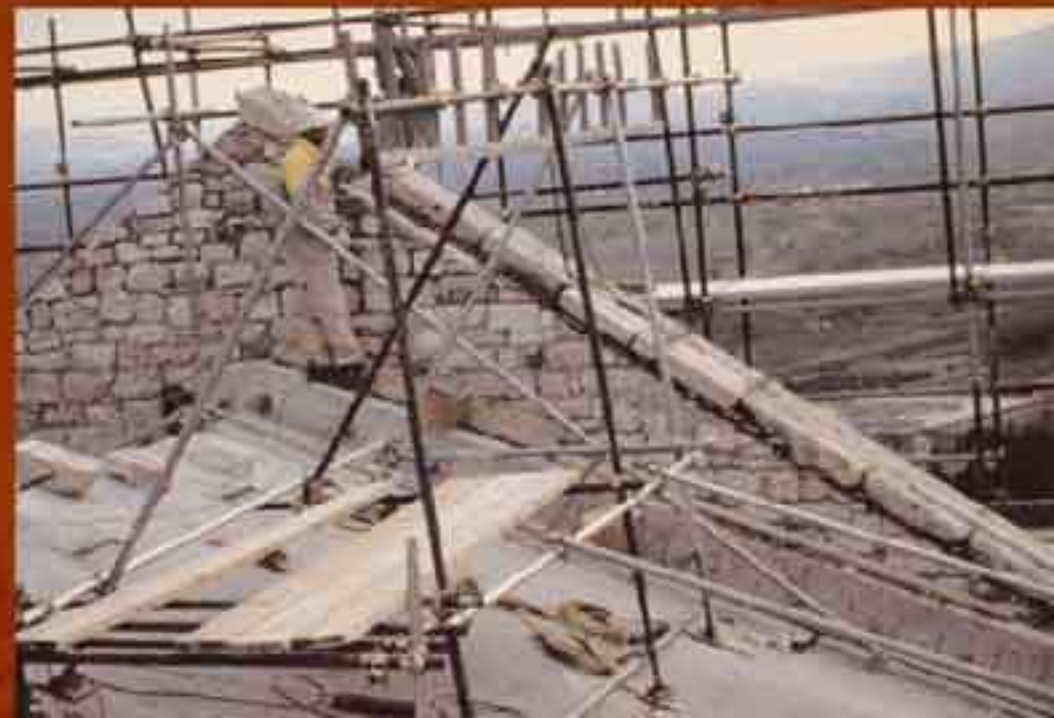
Il Timpano
del transetto sinistro
della Basilica Superiore.

Fasi conclusive
della ricostruzione del
retrotimpano.

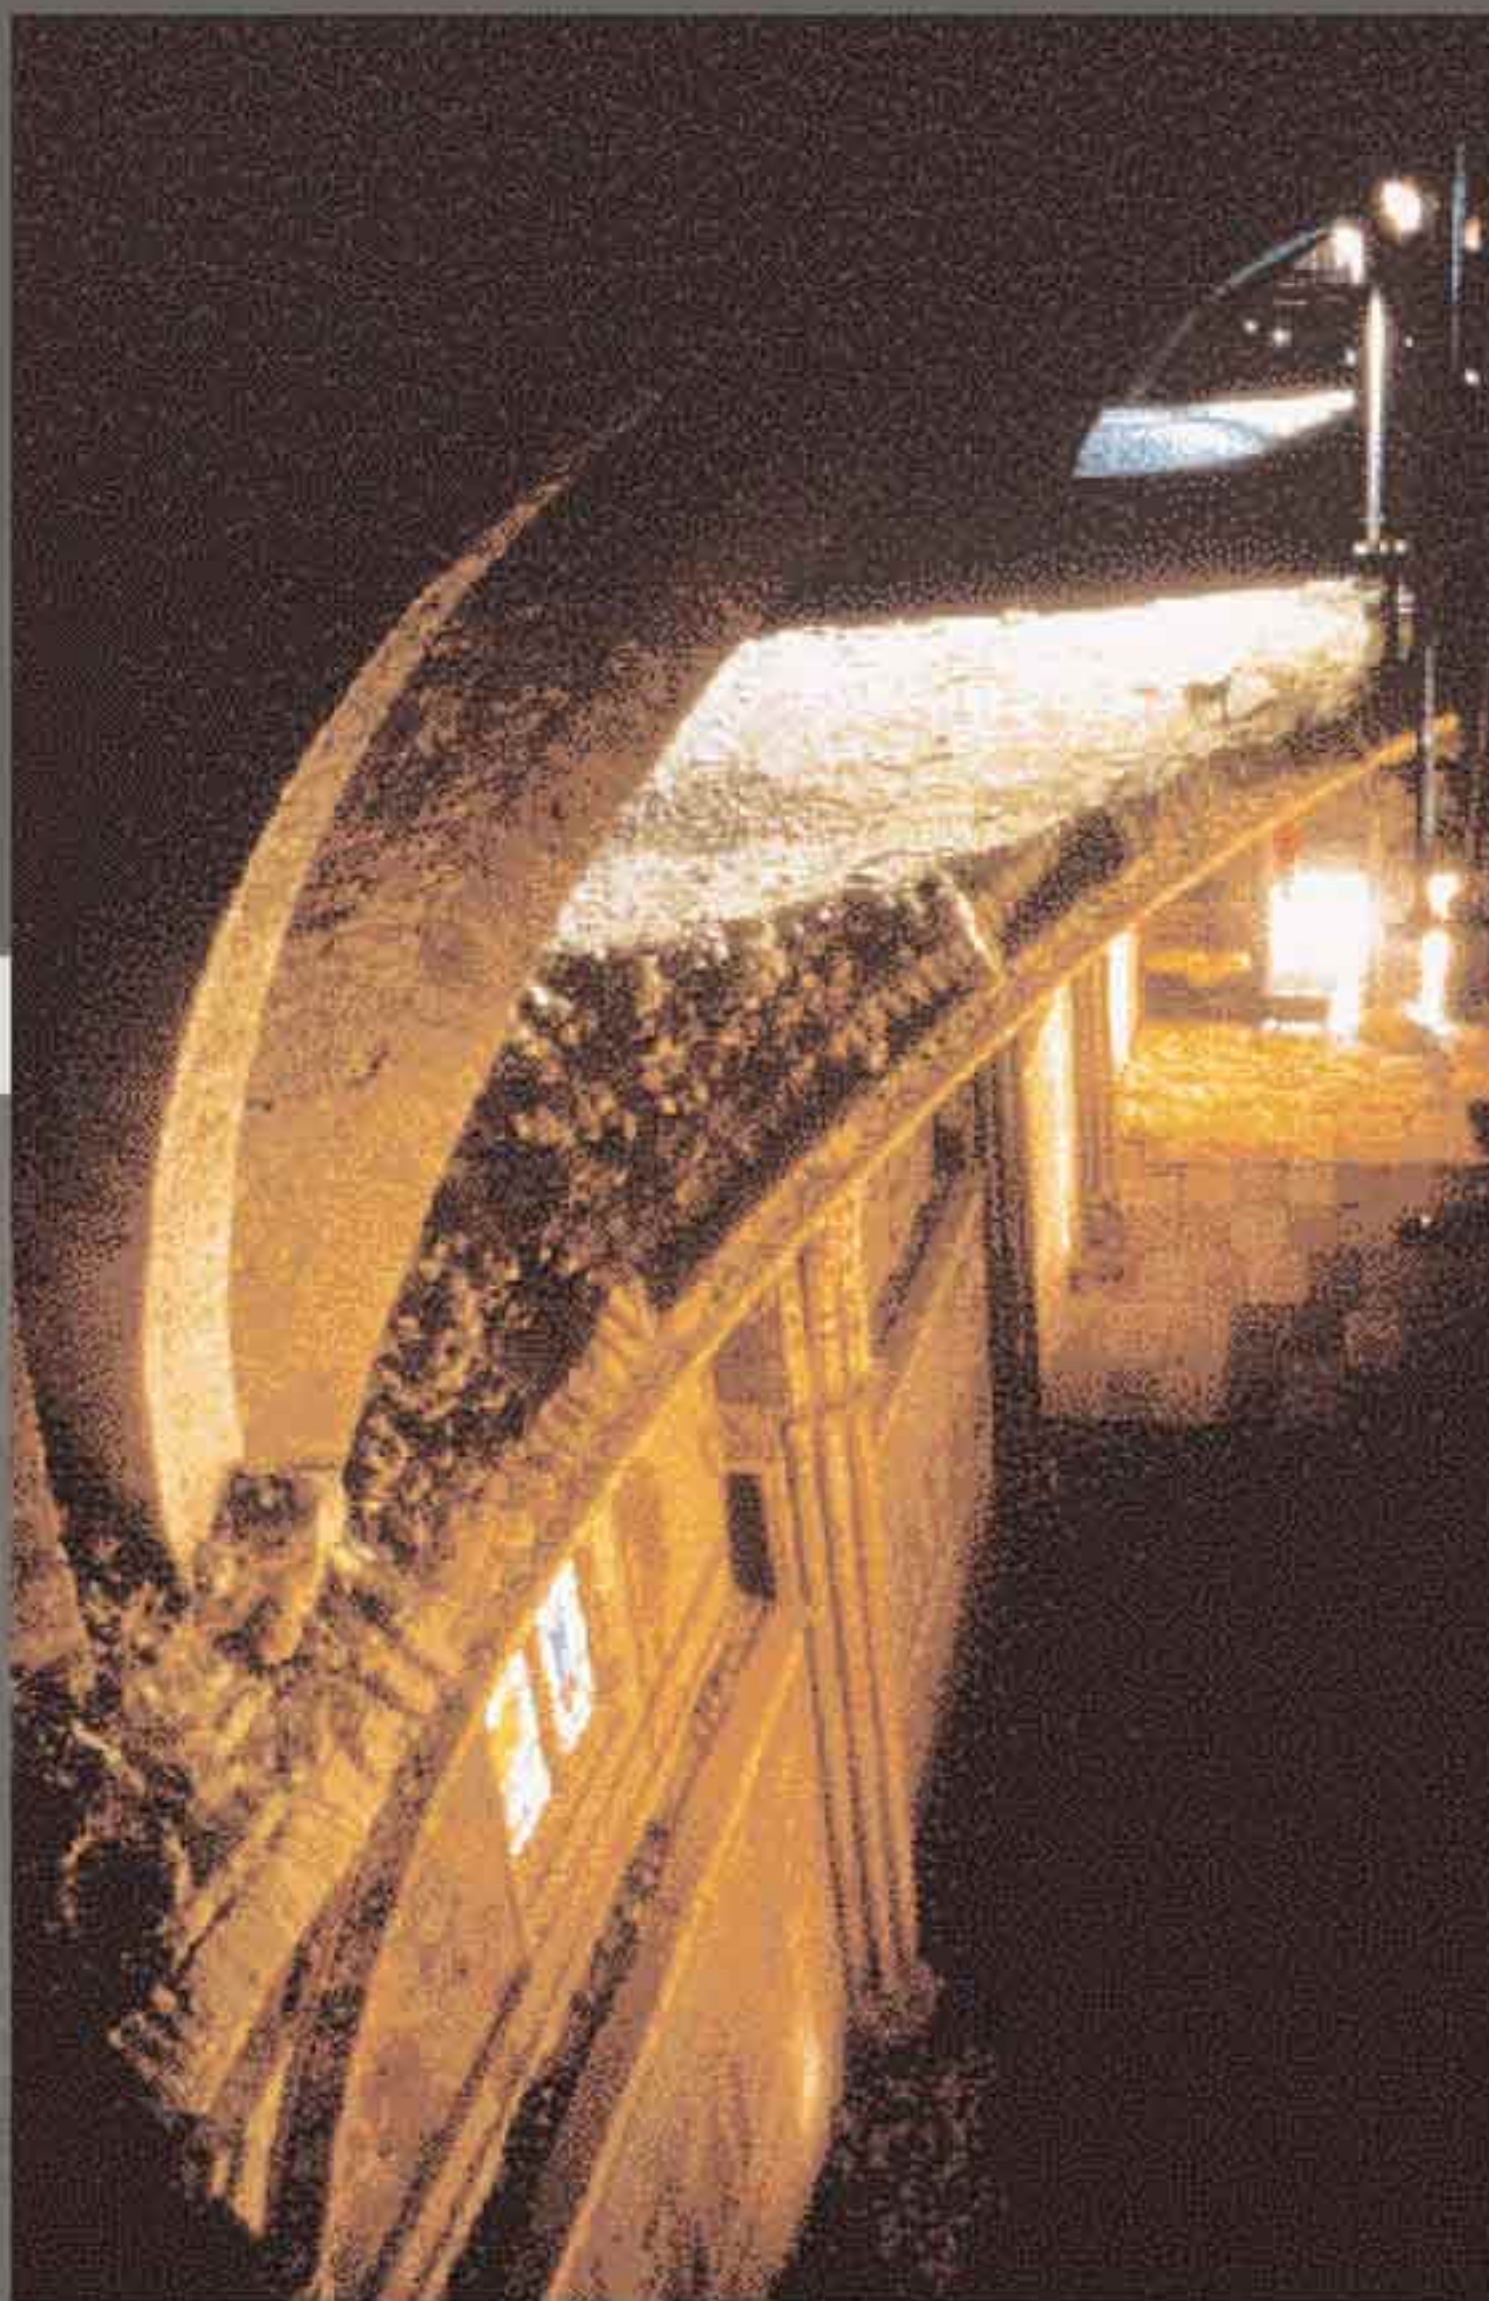
Il crollo delle volte è stato causato in massima parte dall'enorme quantità di materiale di riempimento, pressochè privo di coesione, accumulatosi nel corso dei secoli al di sopra dei riempimenti in corrispondenza delle imposte e delle reni delle volte stesse. Sotto l'effetto delle azioni sismiche trasversali il materiale si è spostato sui fianchi e quindi verso la chiave delle volte, facendo perdere ad esse ed alle nervature la loro forma di equilibrio. In particolare due degli arconi trasversali duecenteschi (affrescati) che sostengono le volte hanno collassato rovinando a terra, trascinandosi dietro ampie porzioni delle vele in corrispondenza del transetto e del retro facciata, zone queste a maggior rigidità nel sistema complessivo strutturale. Inoltre anche i costoloni, gli altri arconi duecenteschi, le volte superstiti sono risultati fortemente danneggiati, presentando lesioni e deformazioni permanenti, che ne hanno alterato profondamente la curvatura.

Il "riempimento" di una delle volte crollate. I riempimenti devono essere ritenuti i maggiori responsabili del crollo.

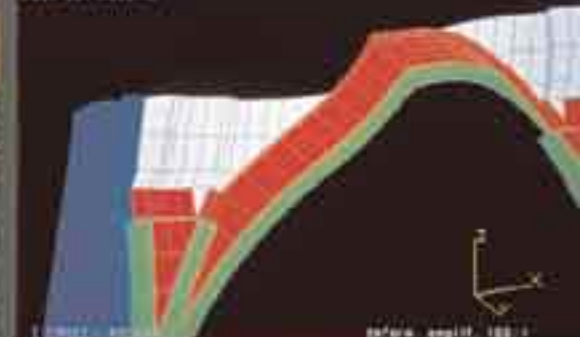
E. FRANCESCO - BASILICA SUPERIORE
analisi statica equivalente - p.d. + sisma X + 0.1g
max nel nodo 12

Modello matematico delle deformazioni prodotte sulle strutture murarie dei riempimenti degli estradossi delle volte.

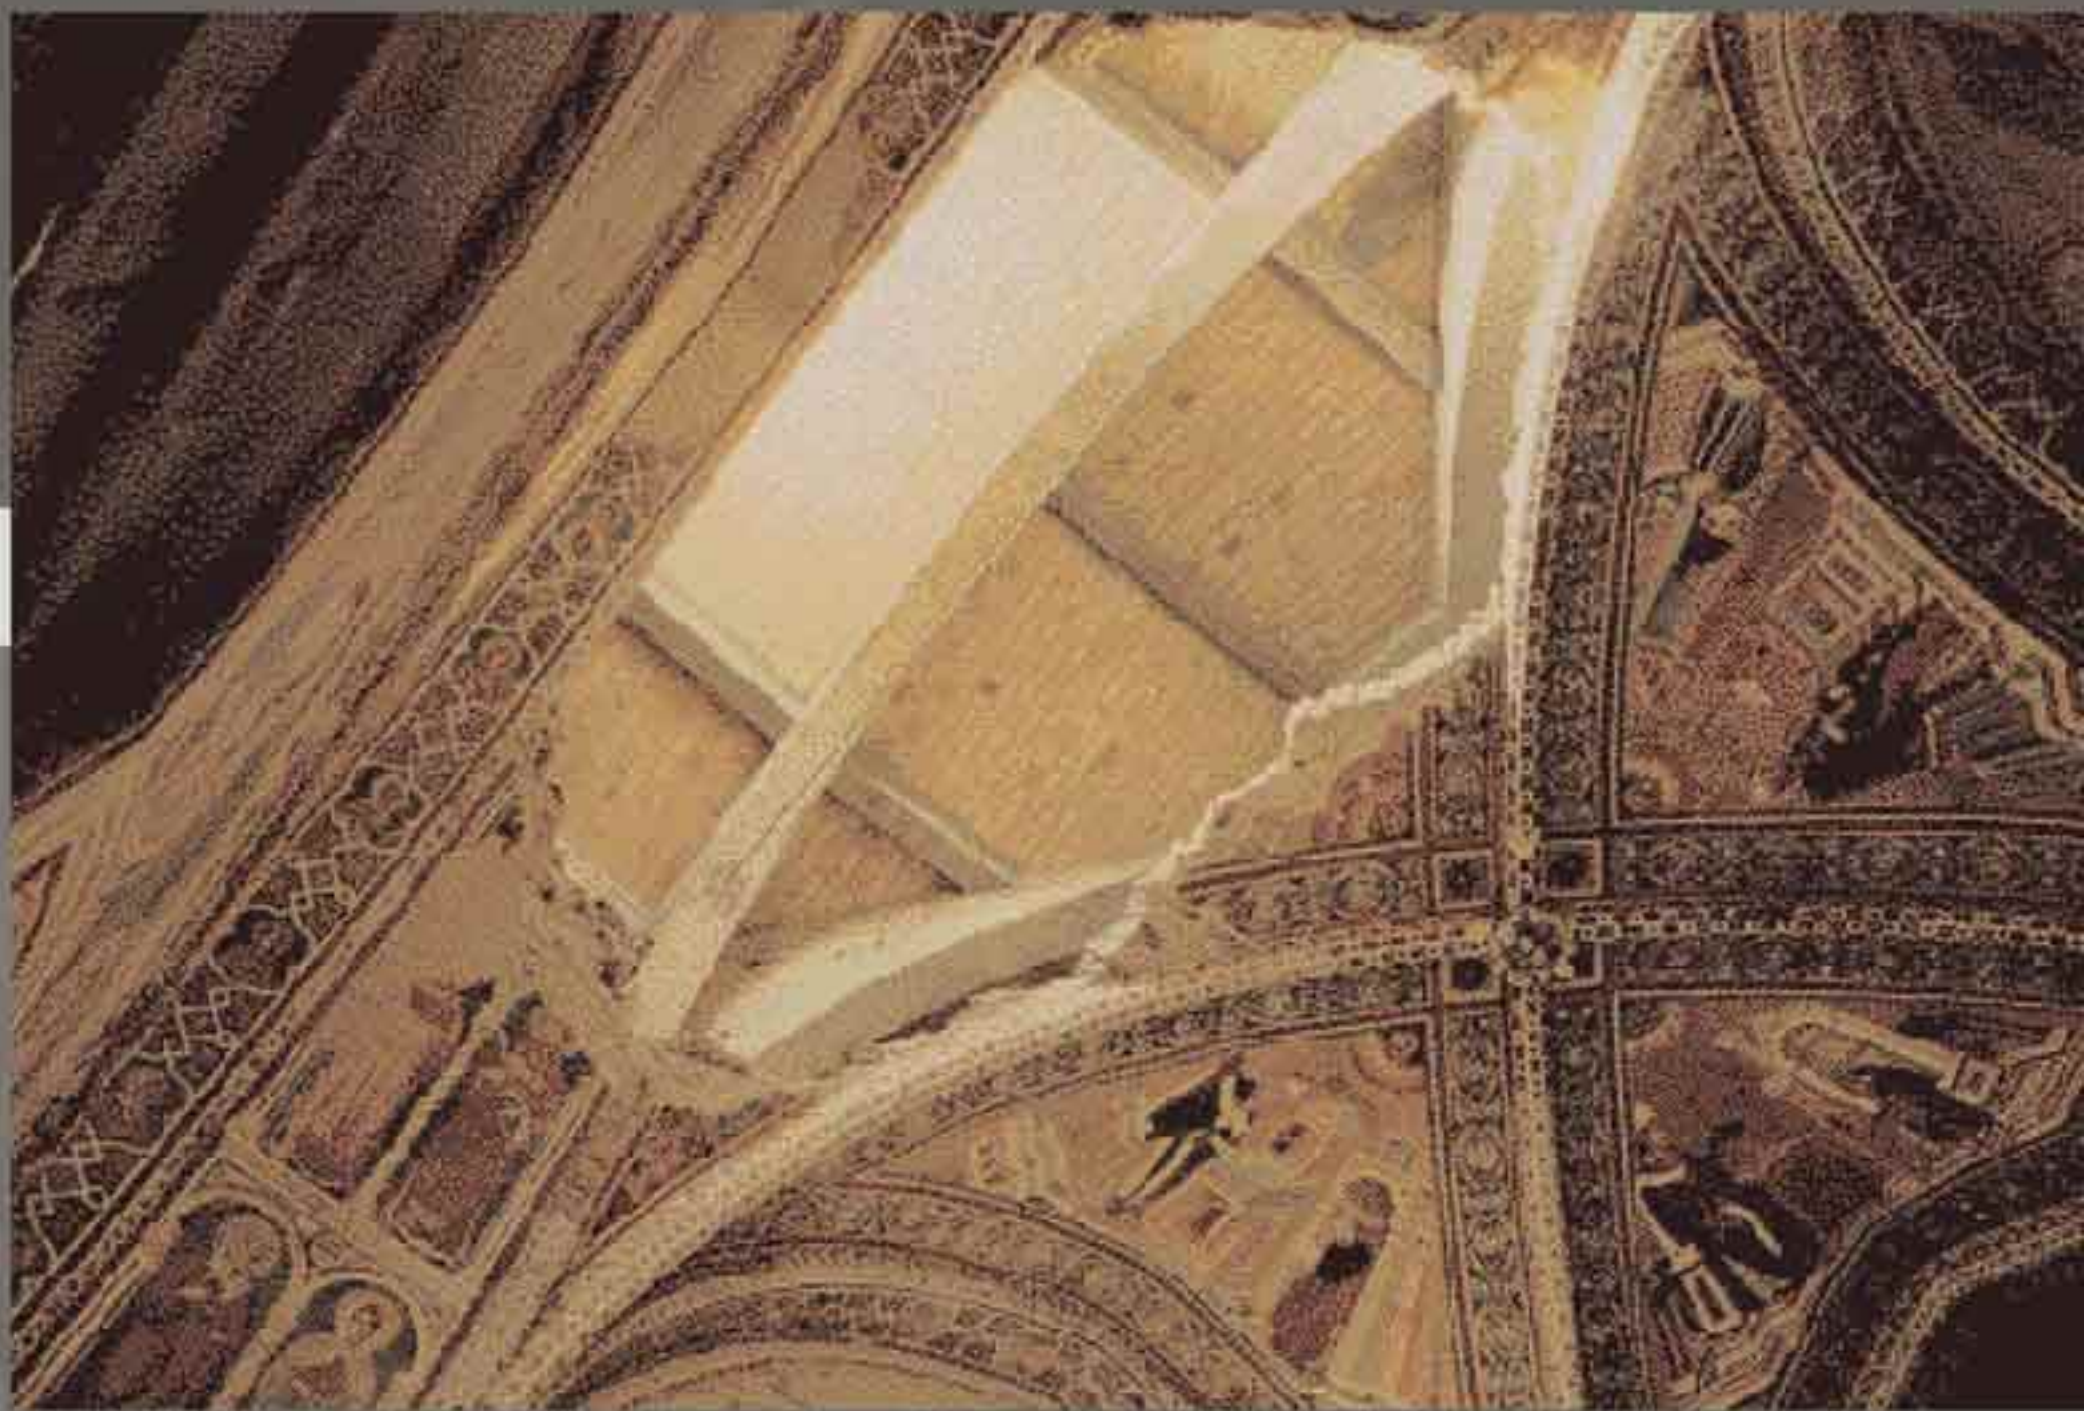
I danni provocati
dal sisma
nella parte iniziale
della navata.

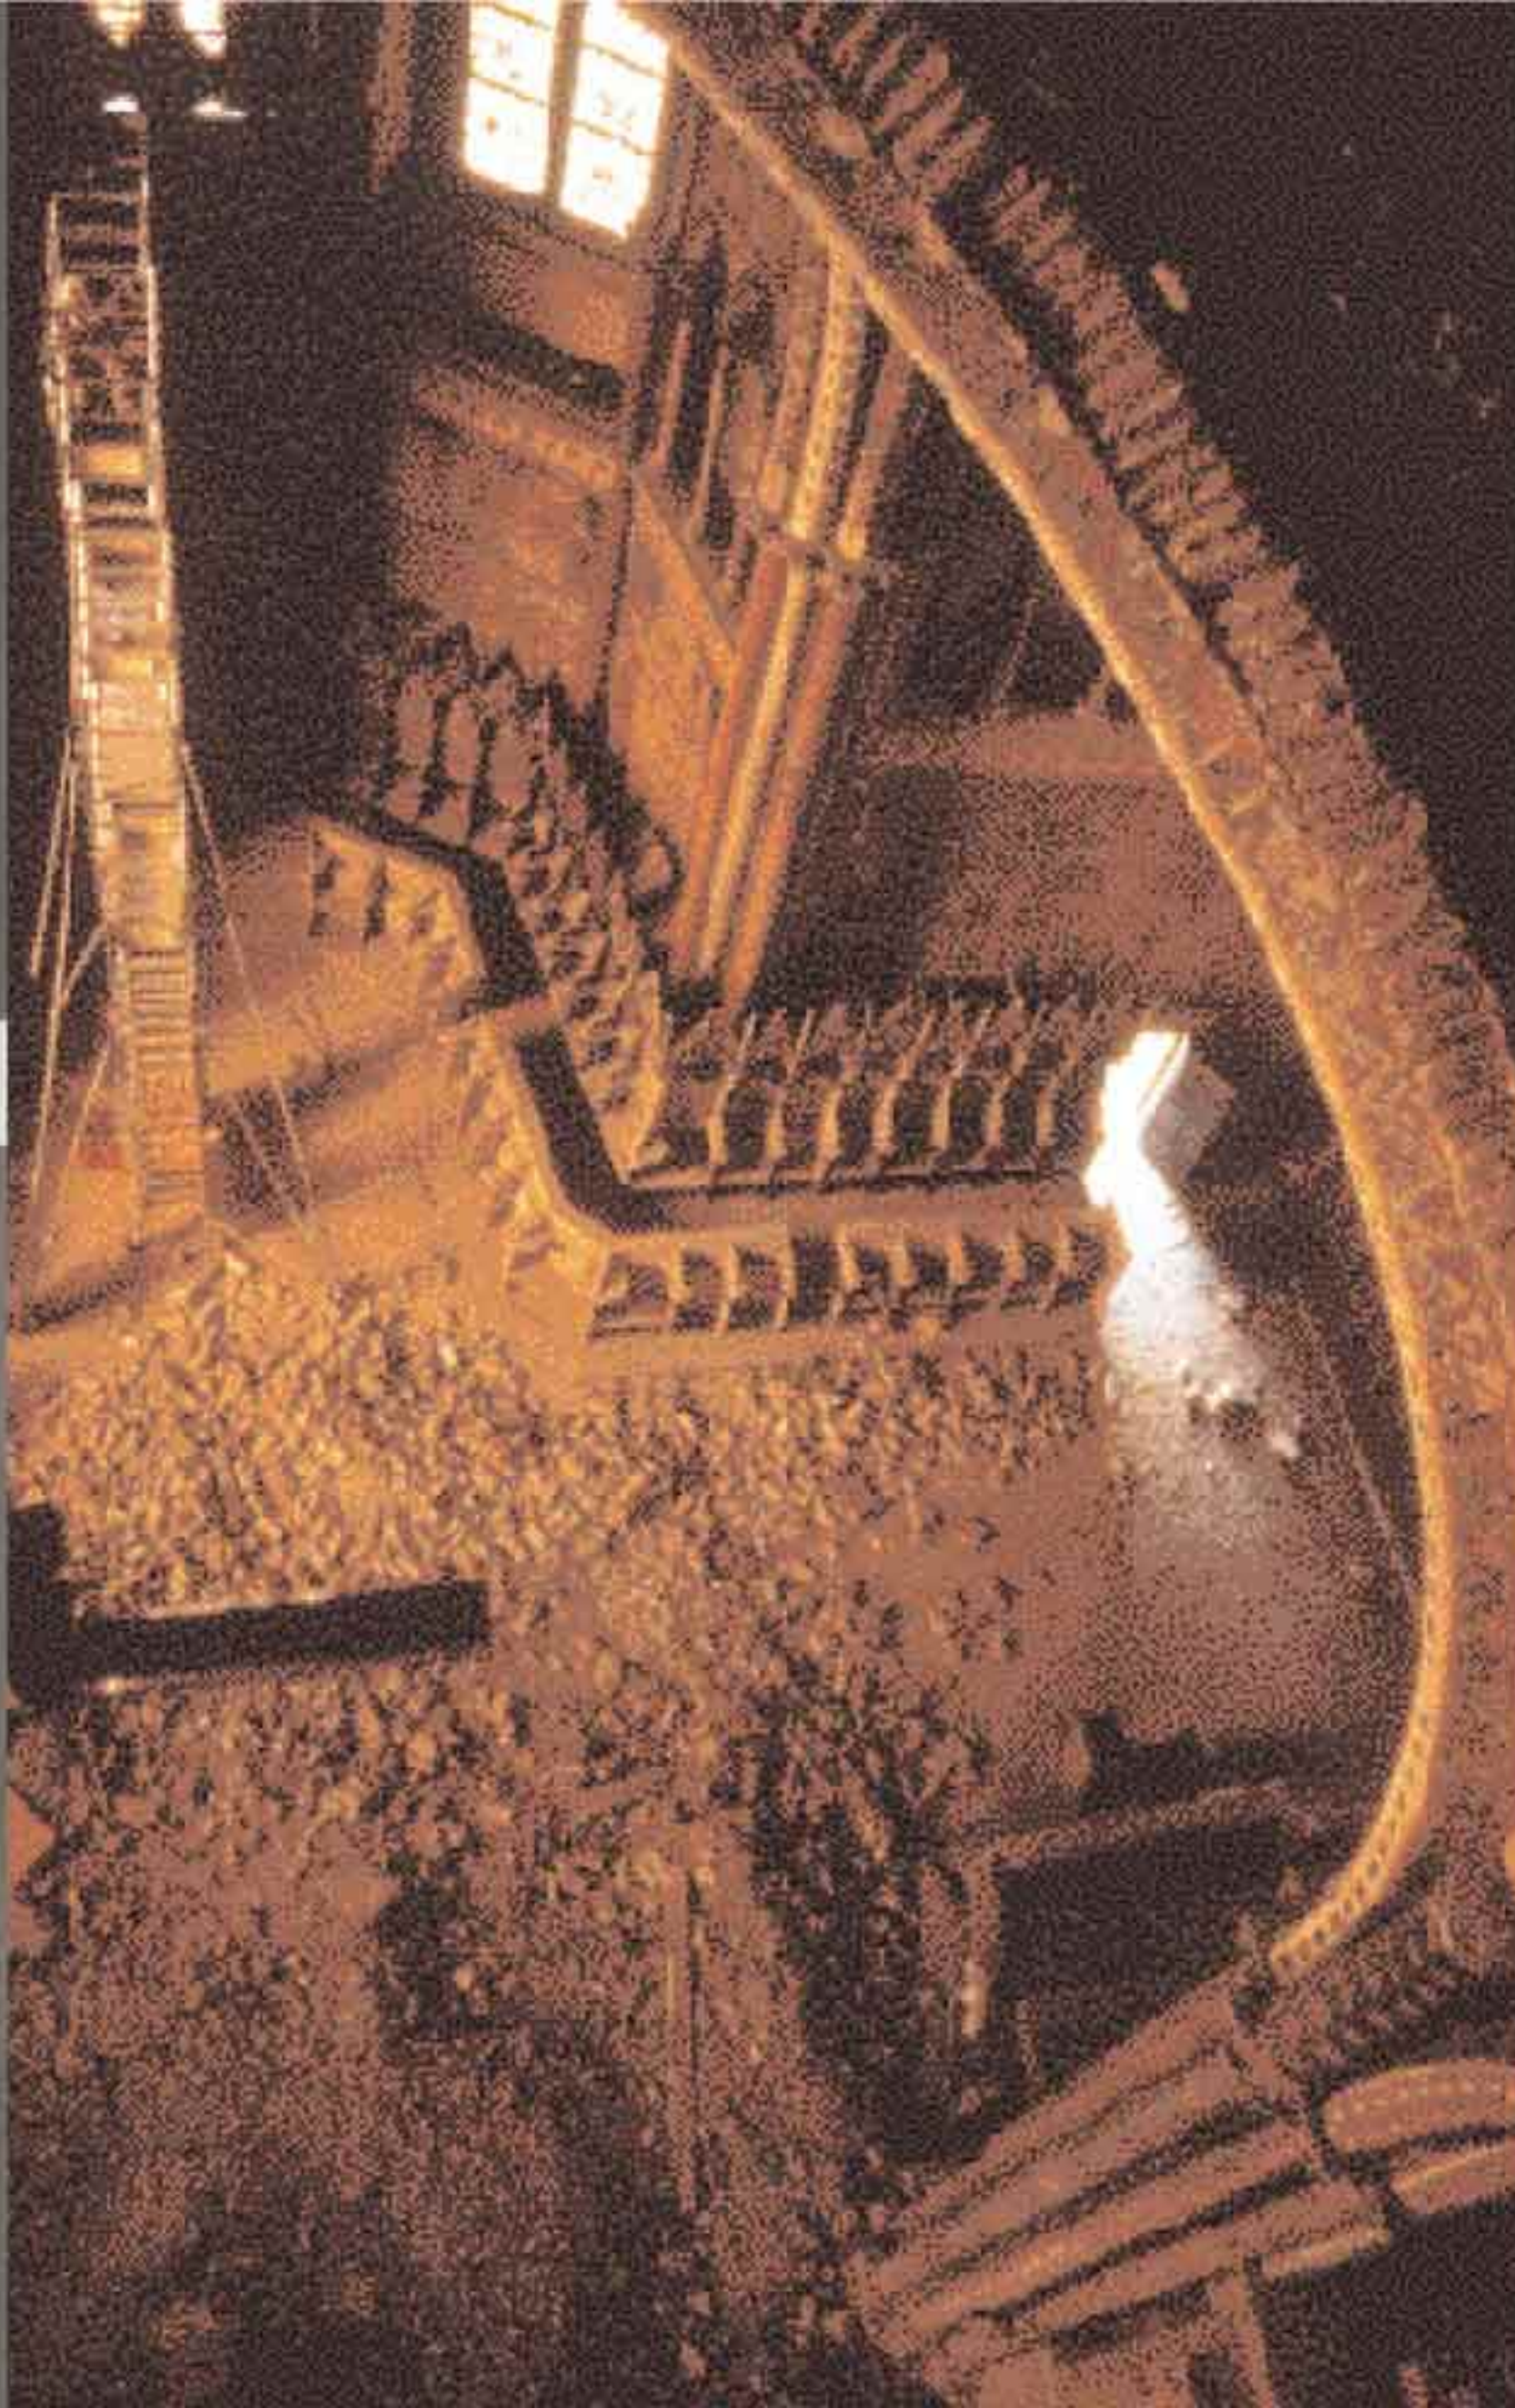
Veduta dall'alto di una parte dei dipinti e frammenti risultanti dal crollo della vita di Cimabue.

Nell'impossibilità (per motivi di sicurezza) di effettuare sul posto il recupero dei frammenti più piccoli selezionandoli dai detriti, se n'è fatta la rimozione con un sistema che consente di ricostruire in laboratorio la collocazione originaria sul pavimento della Basilica Superiore.

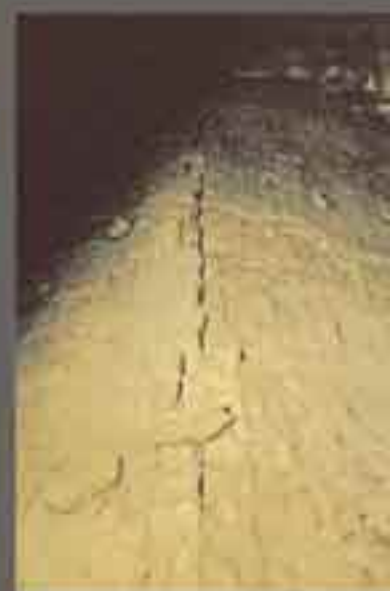
Particolare di alcune lesioni sulla volta viste dall'estradosso. Le lesioni, spesso passanti da una faccia all'altra della vela, interessavano tutte le volte e in tutte le direzioni.
