VOLTE

il crollo

Le volte della
Basilica Superiore.

gli interventi

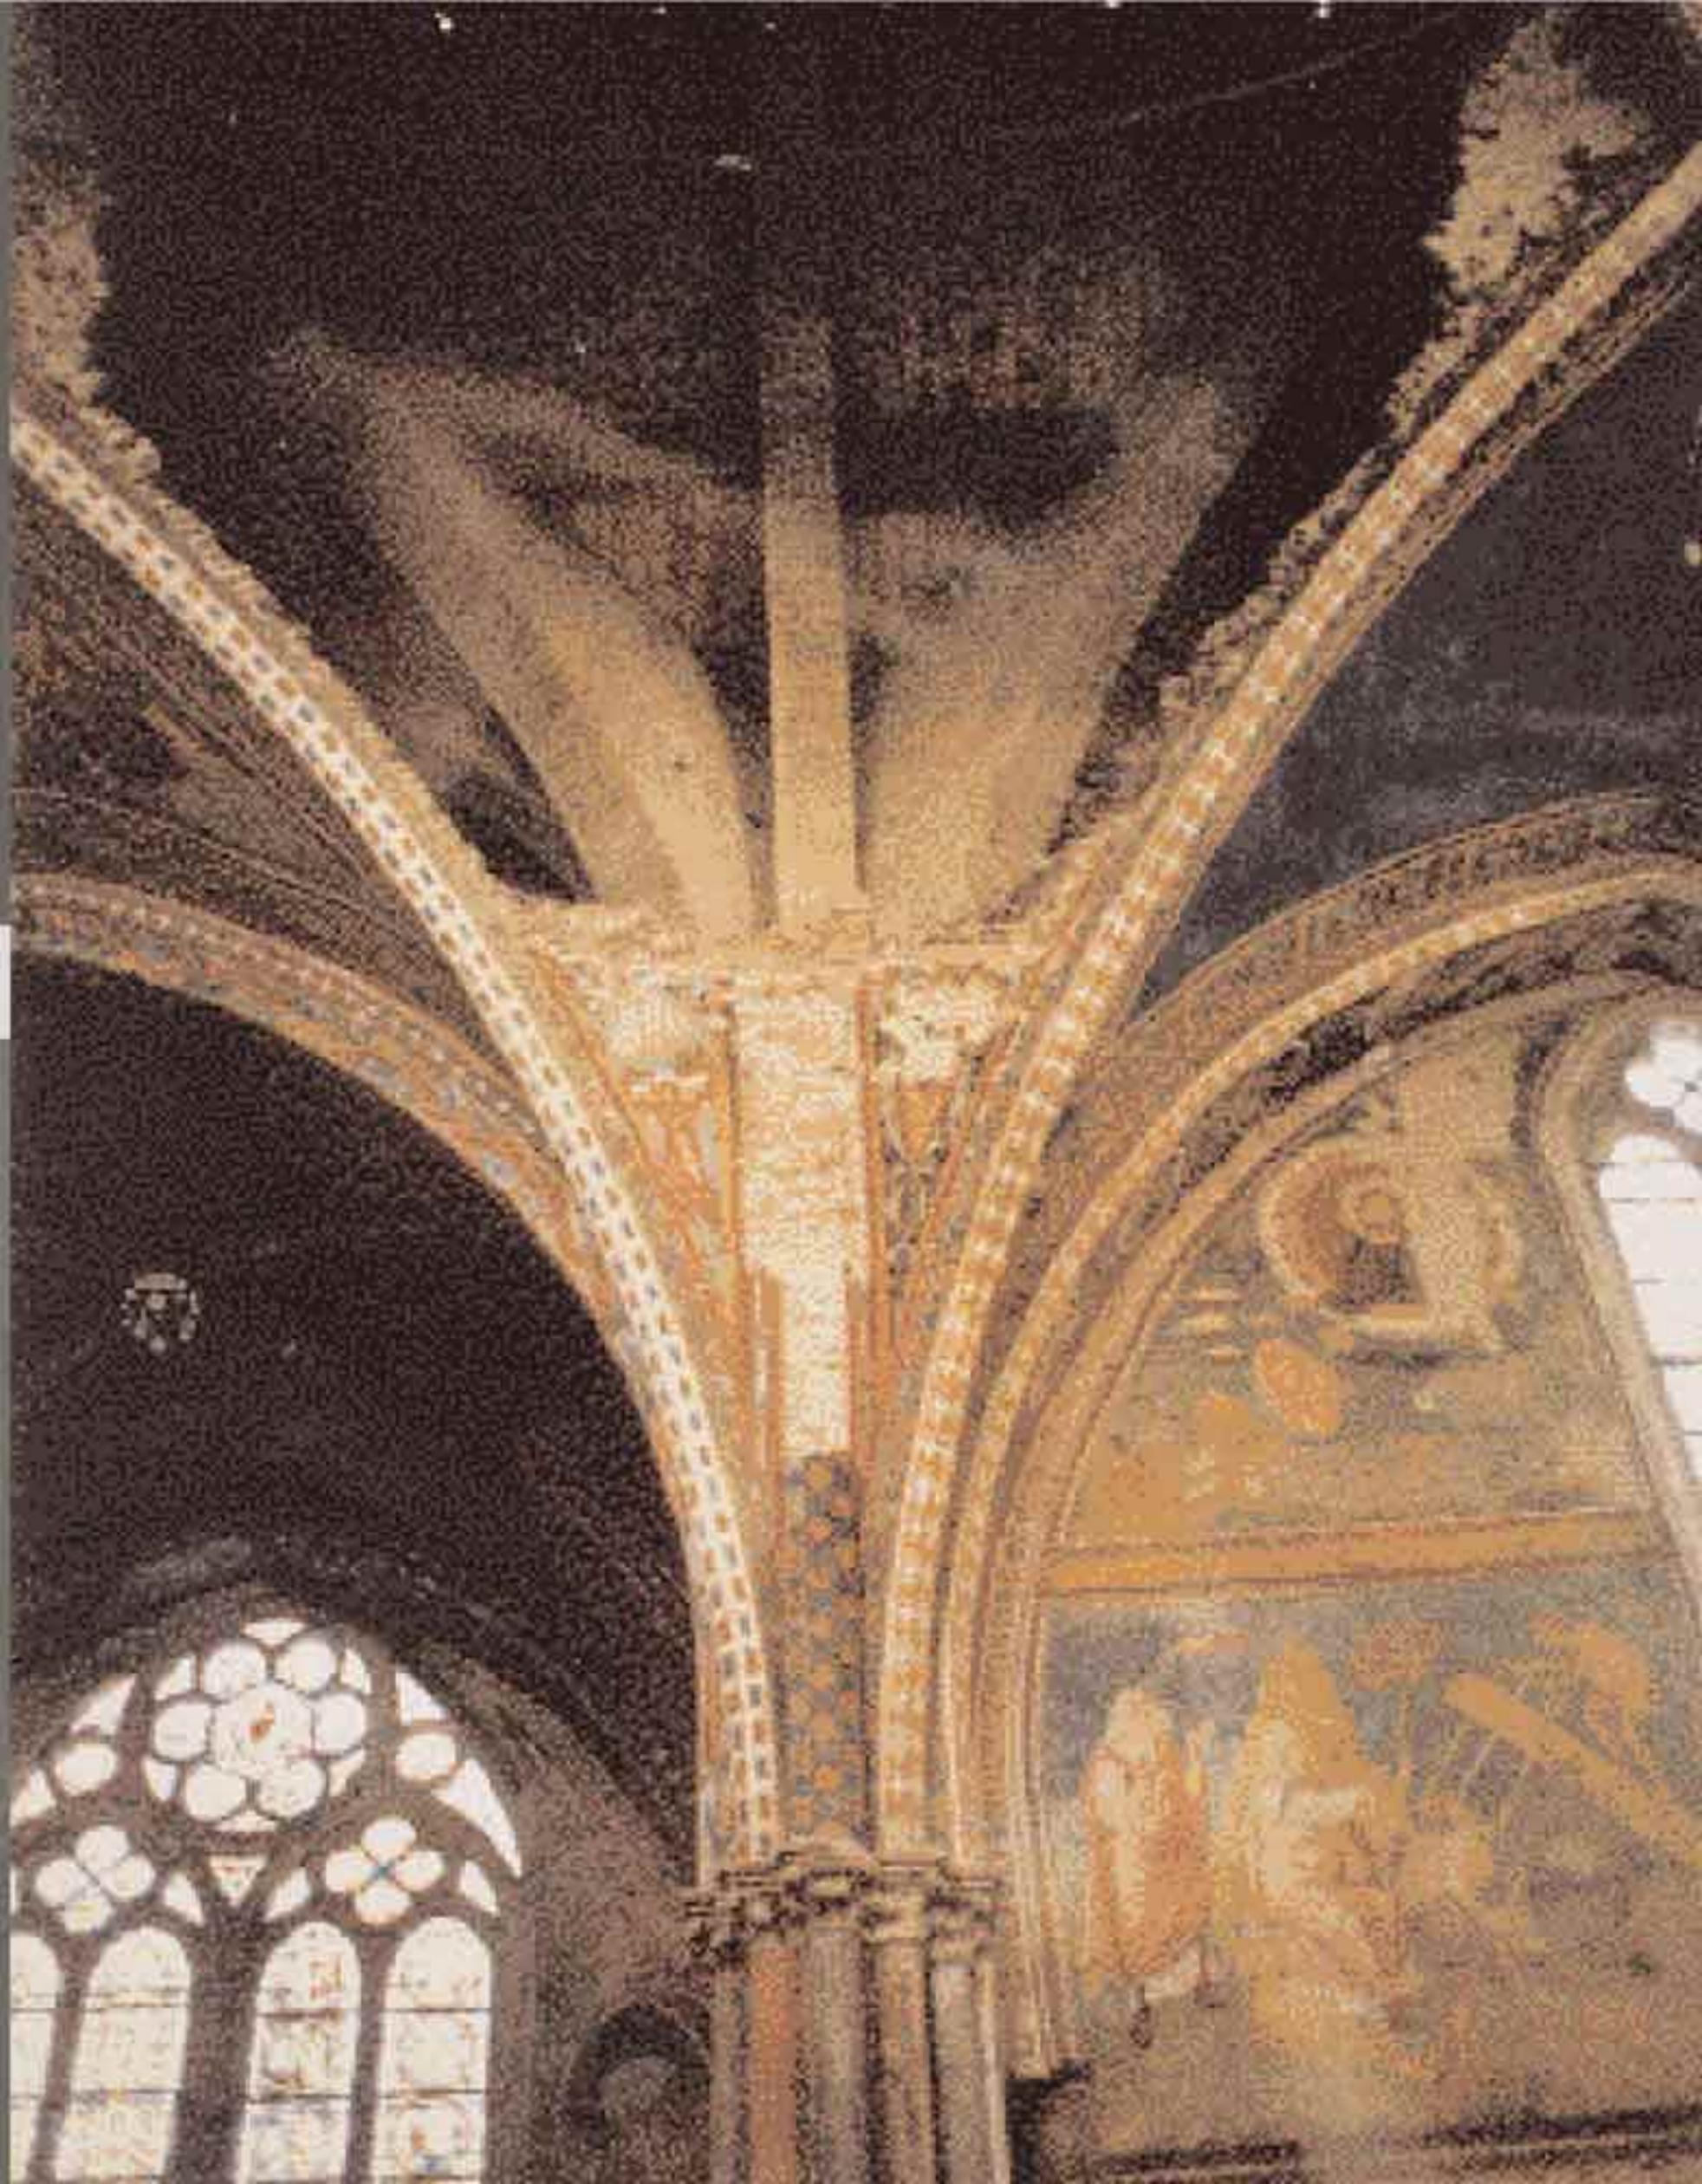
Particolare del crollo.

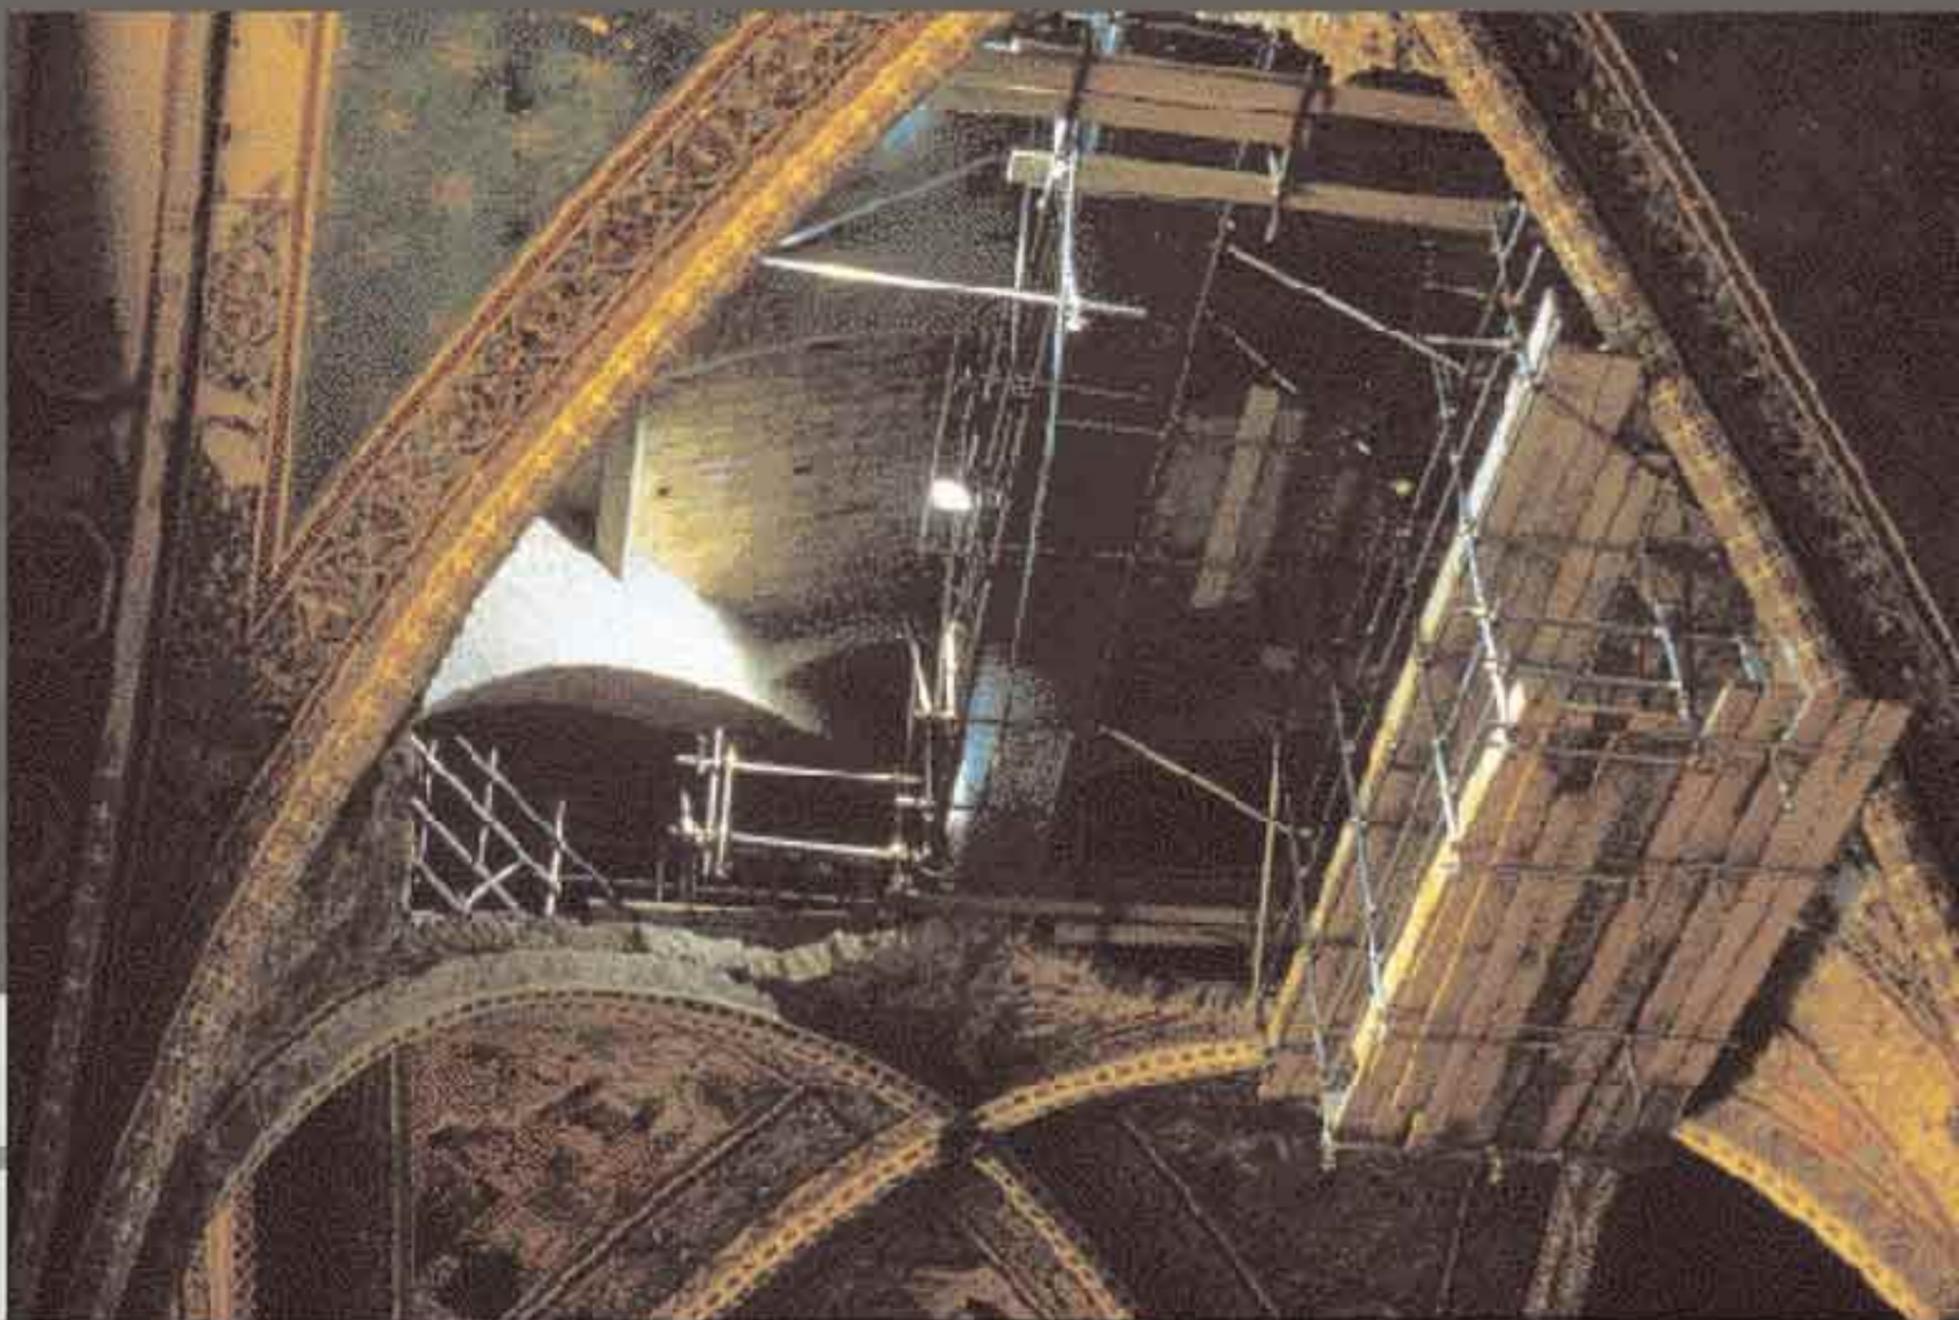
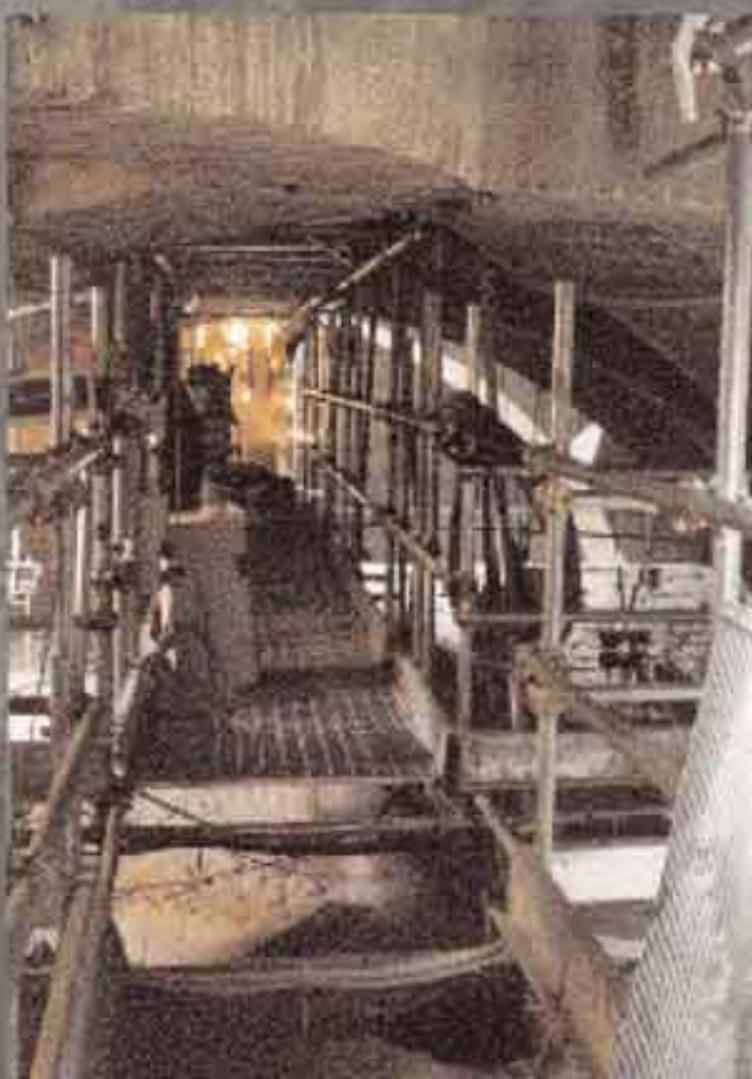
La "passerella" sospesa al tetto.
E' risultata preziosa nella duplice funzione
di consentire, anche in futuro,
l'ispezionabilità degli estradossi e di approntare
una base di lavoro per il consolidamento delle volte.

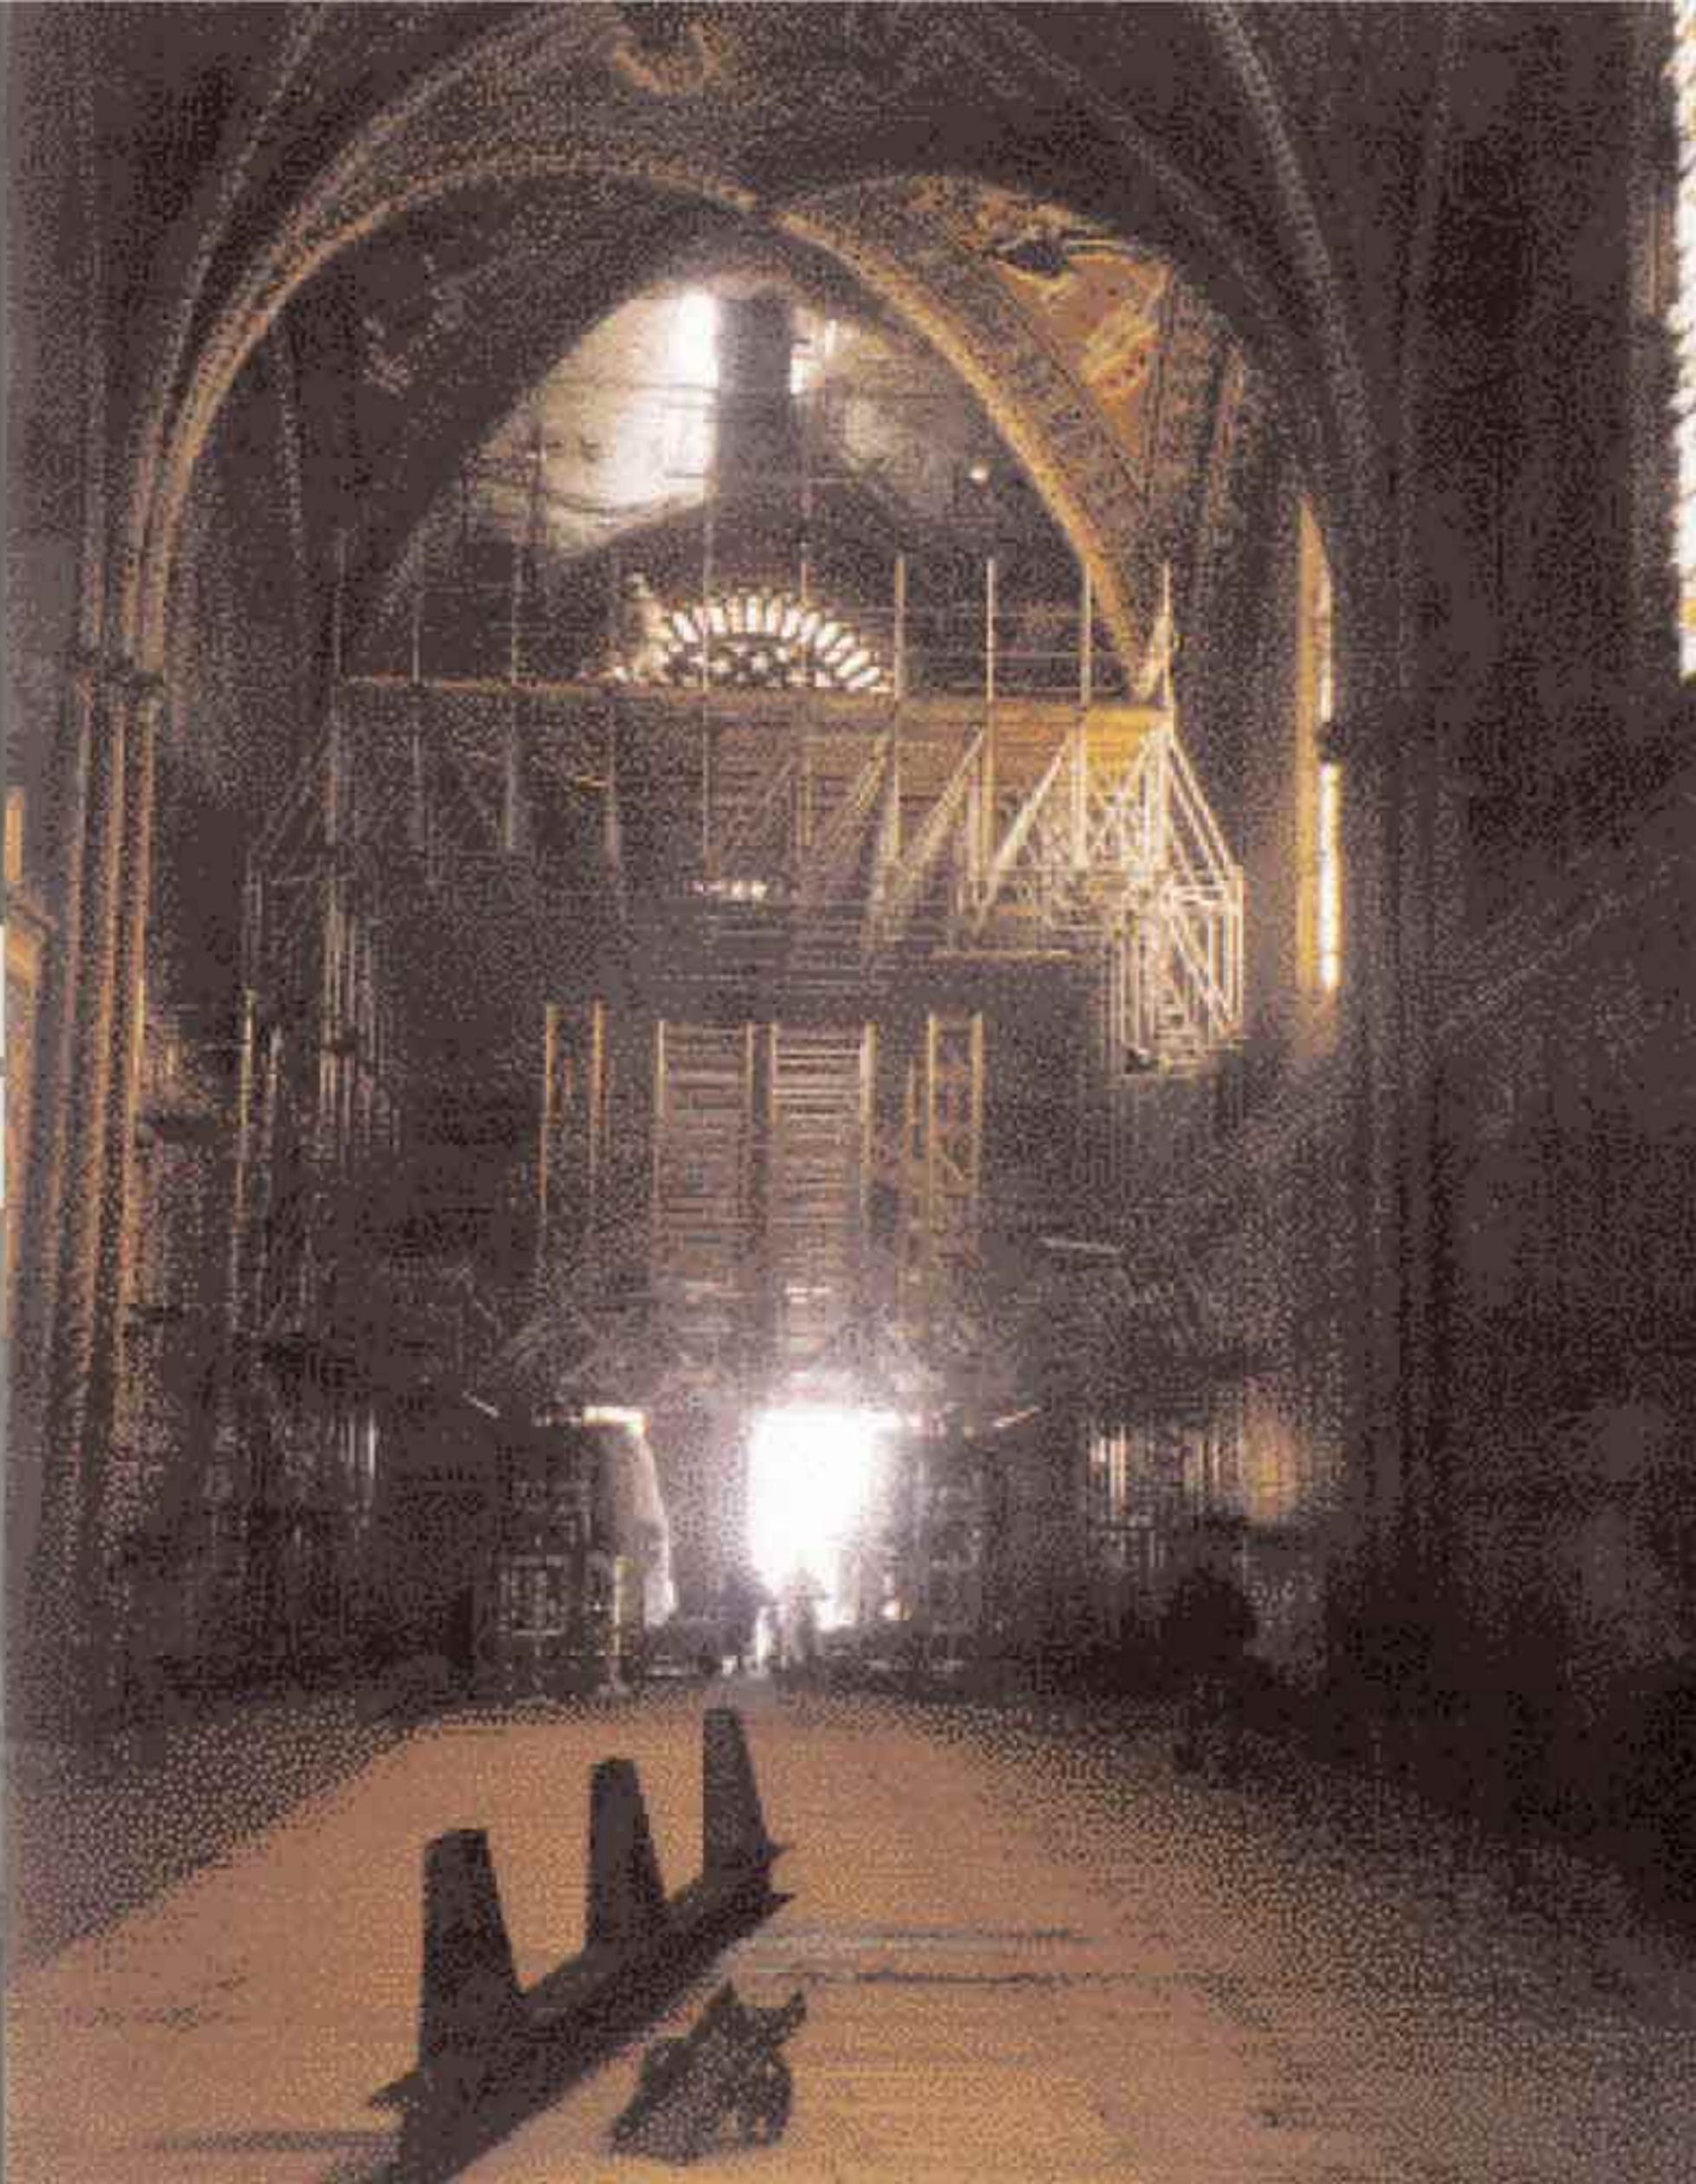
Allestimento
del ponteggio
all'interno della navata.

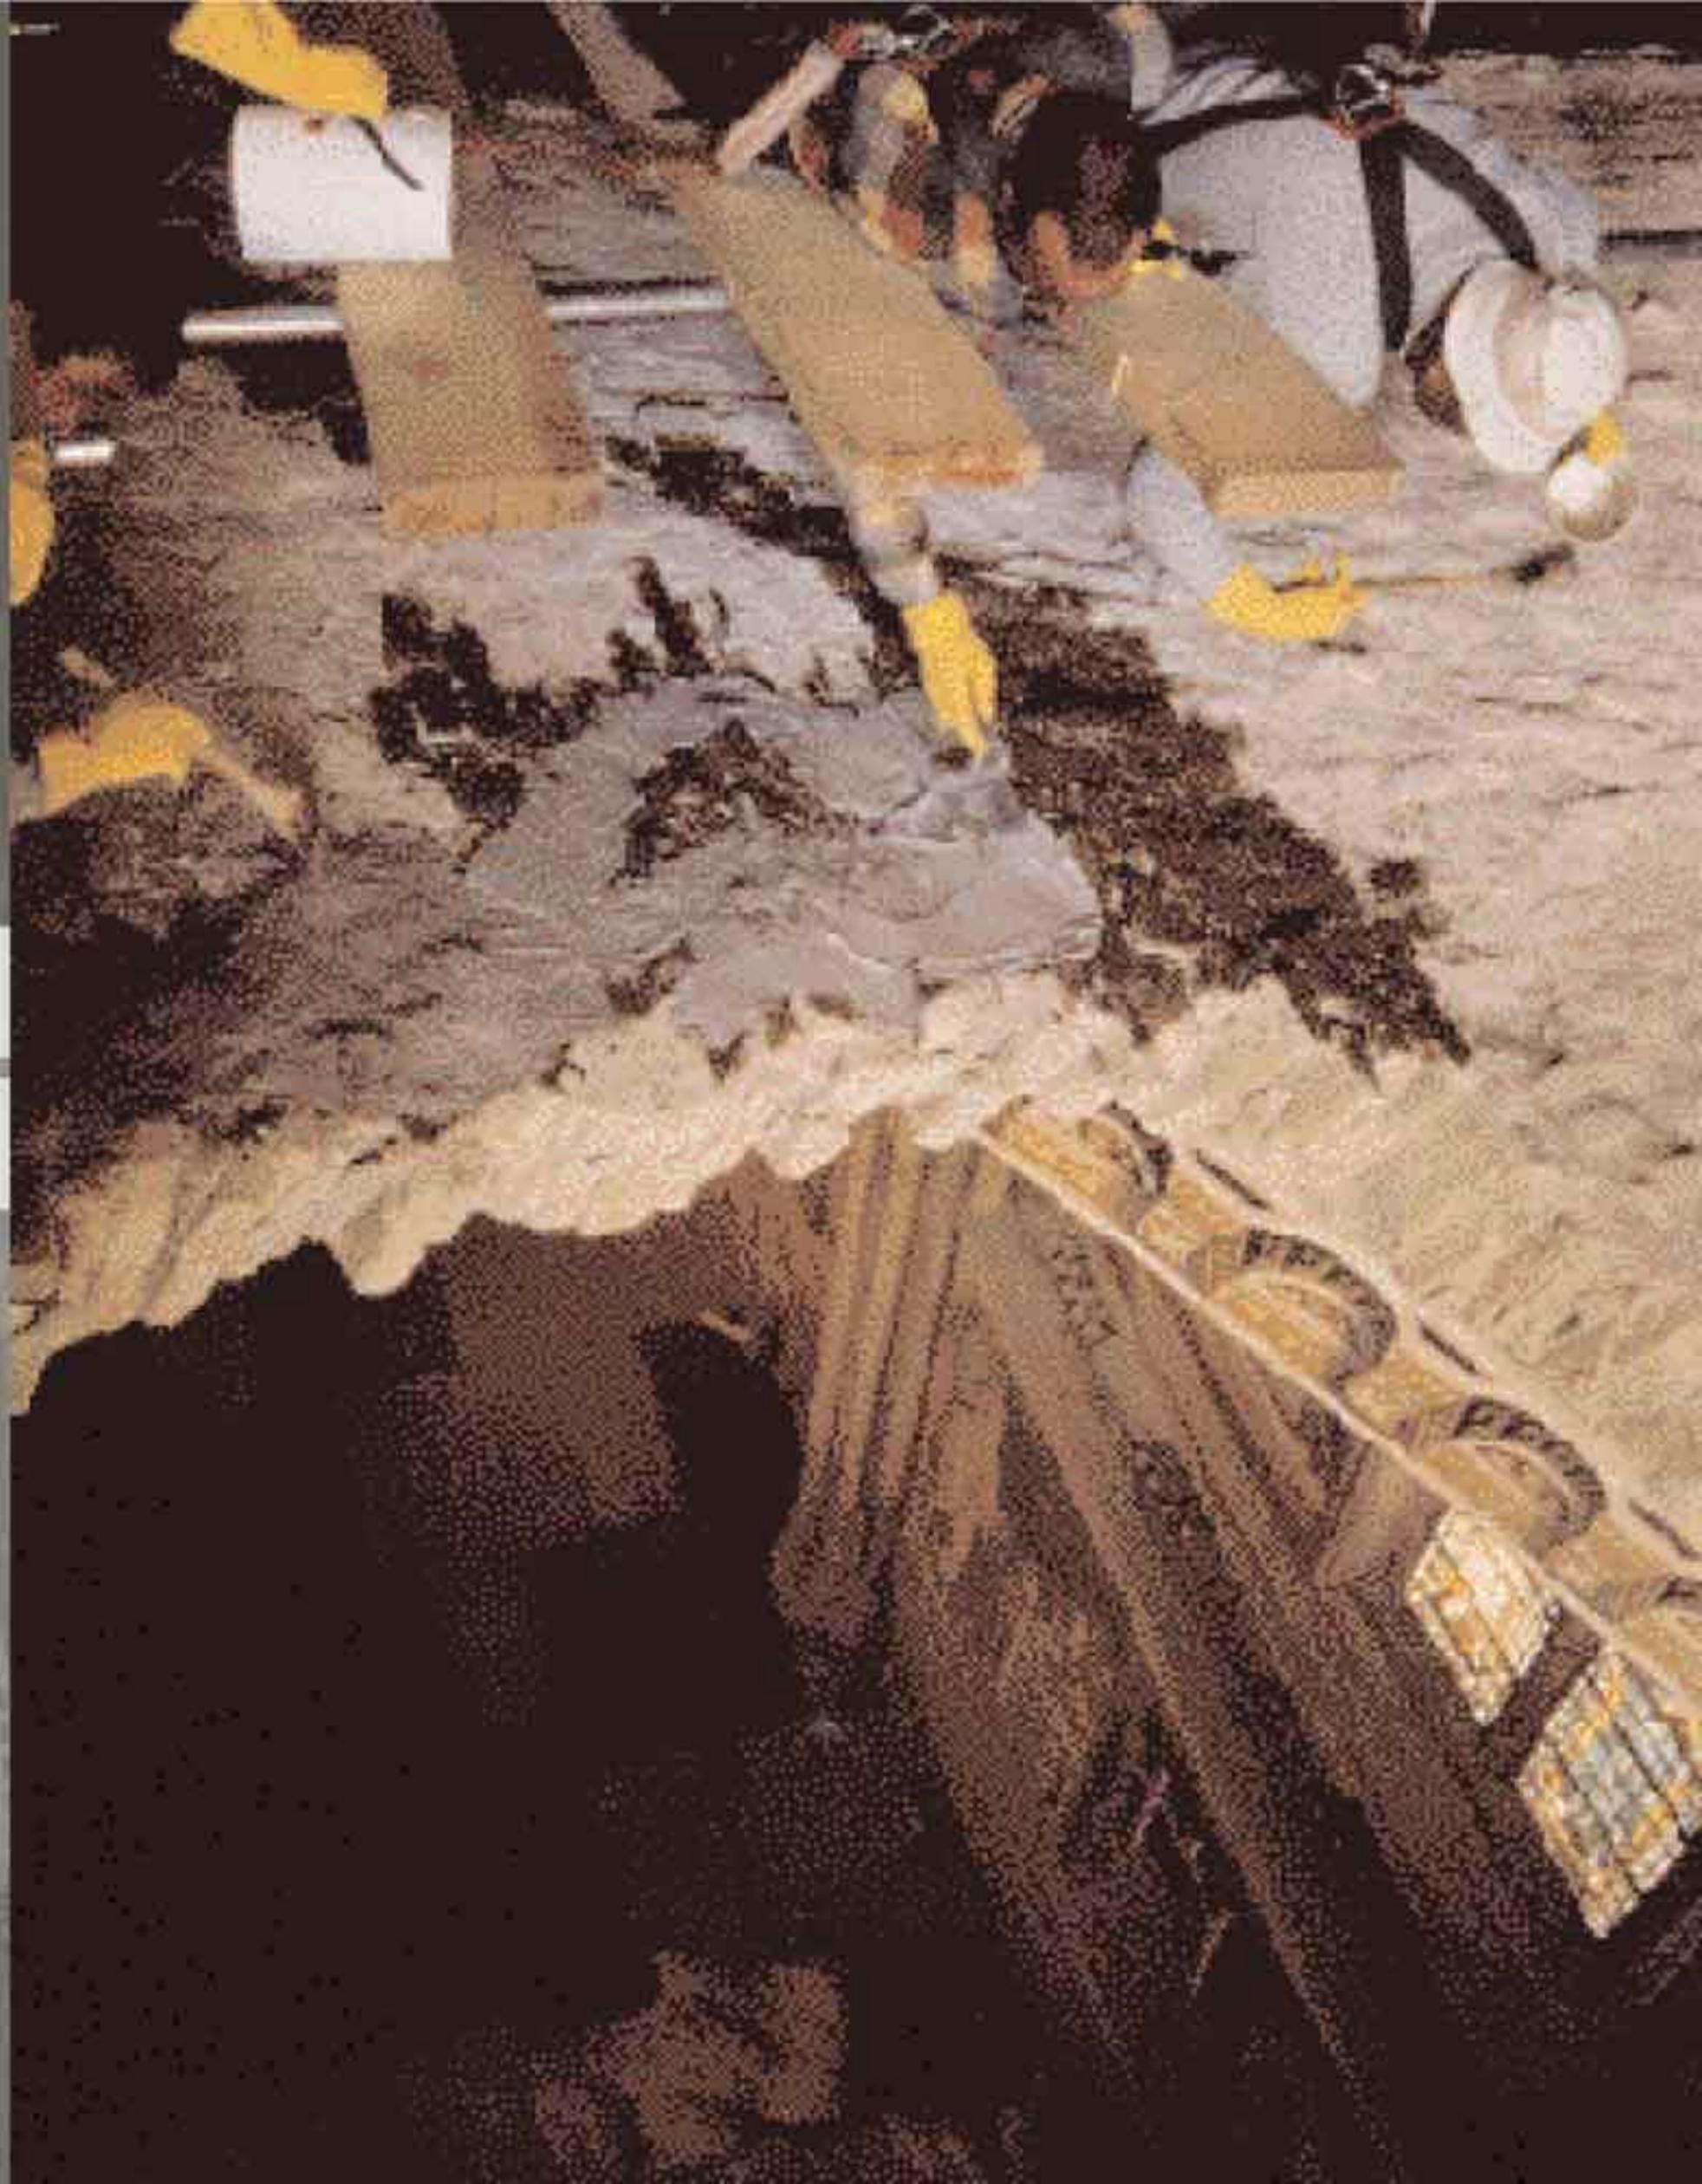
Fase di preparazione
per l'applicazione
di strisce in fibra
sintetica, con la funzione
di ricostruire un
collegamento strutturale.

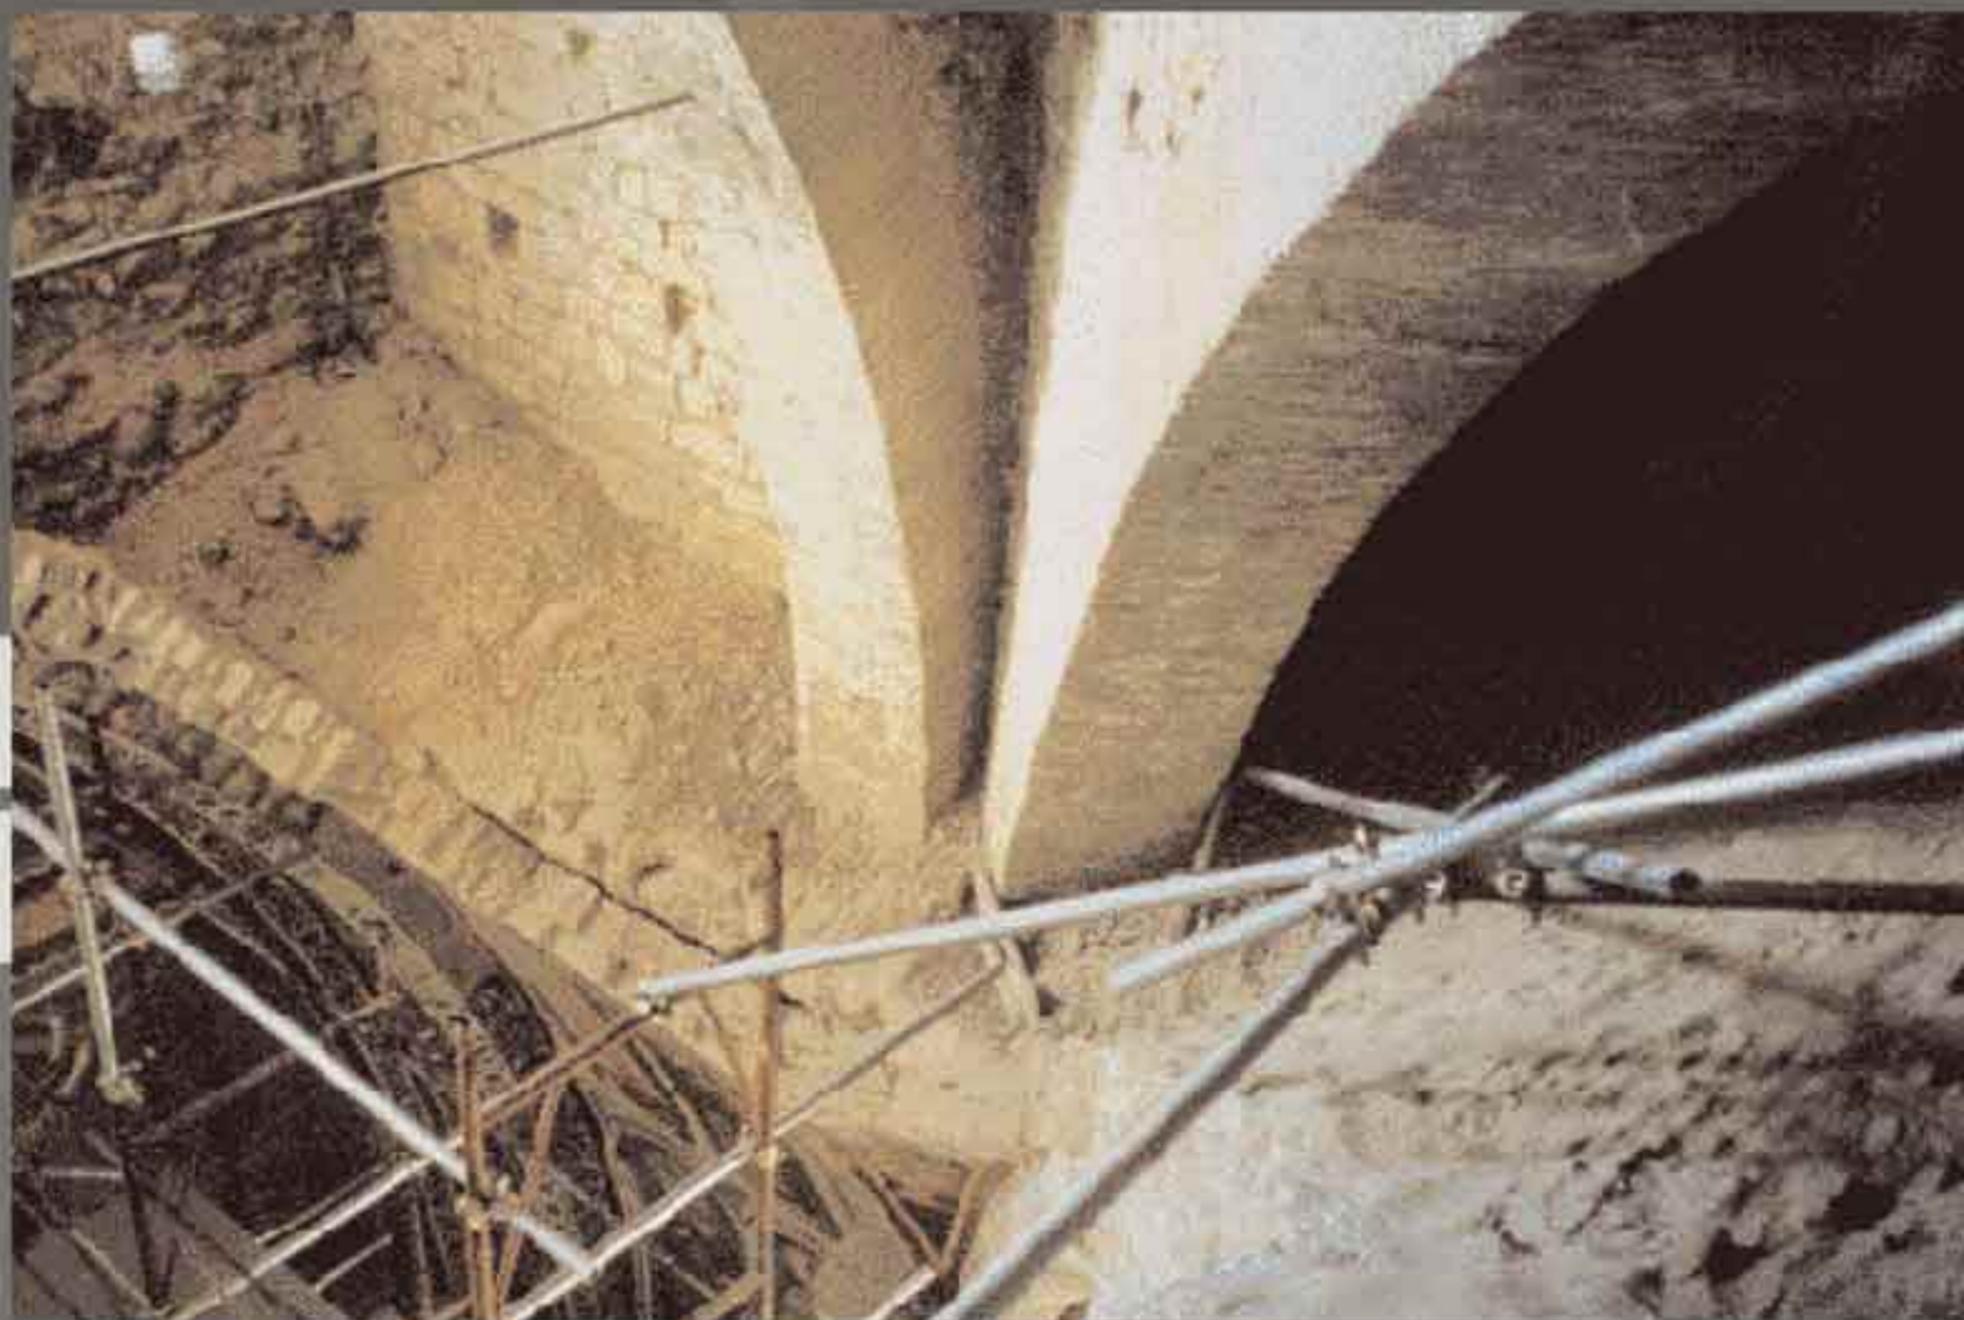
Le volte dopo la
rimozione del materiale
sciolto del riempimento.

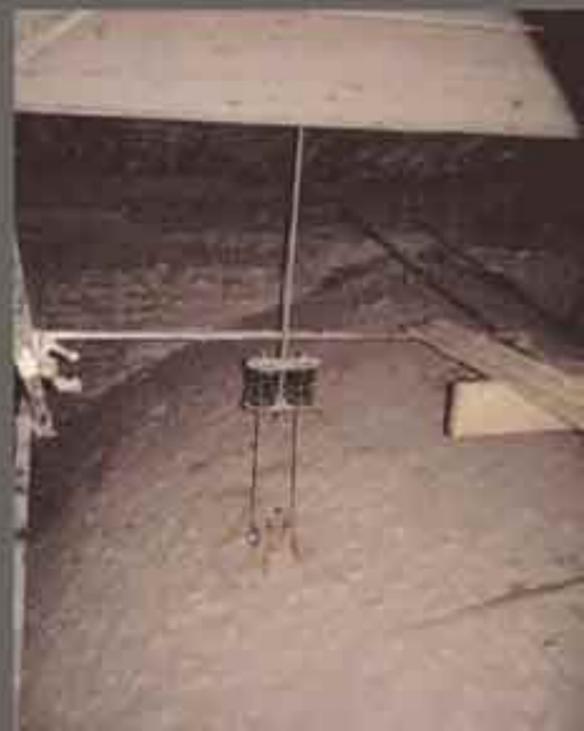
Un particolare del sistema di sospensione
delle volte agli arconi in muratura
che sorreggono il tetto mediante tiranti
a molle tarabili la cui adesione alle volte è
garantita da placche in fibra aramidica.

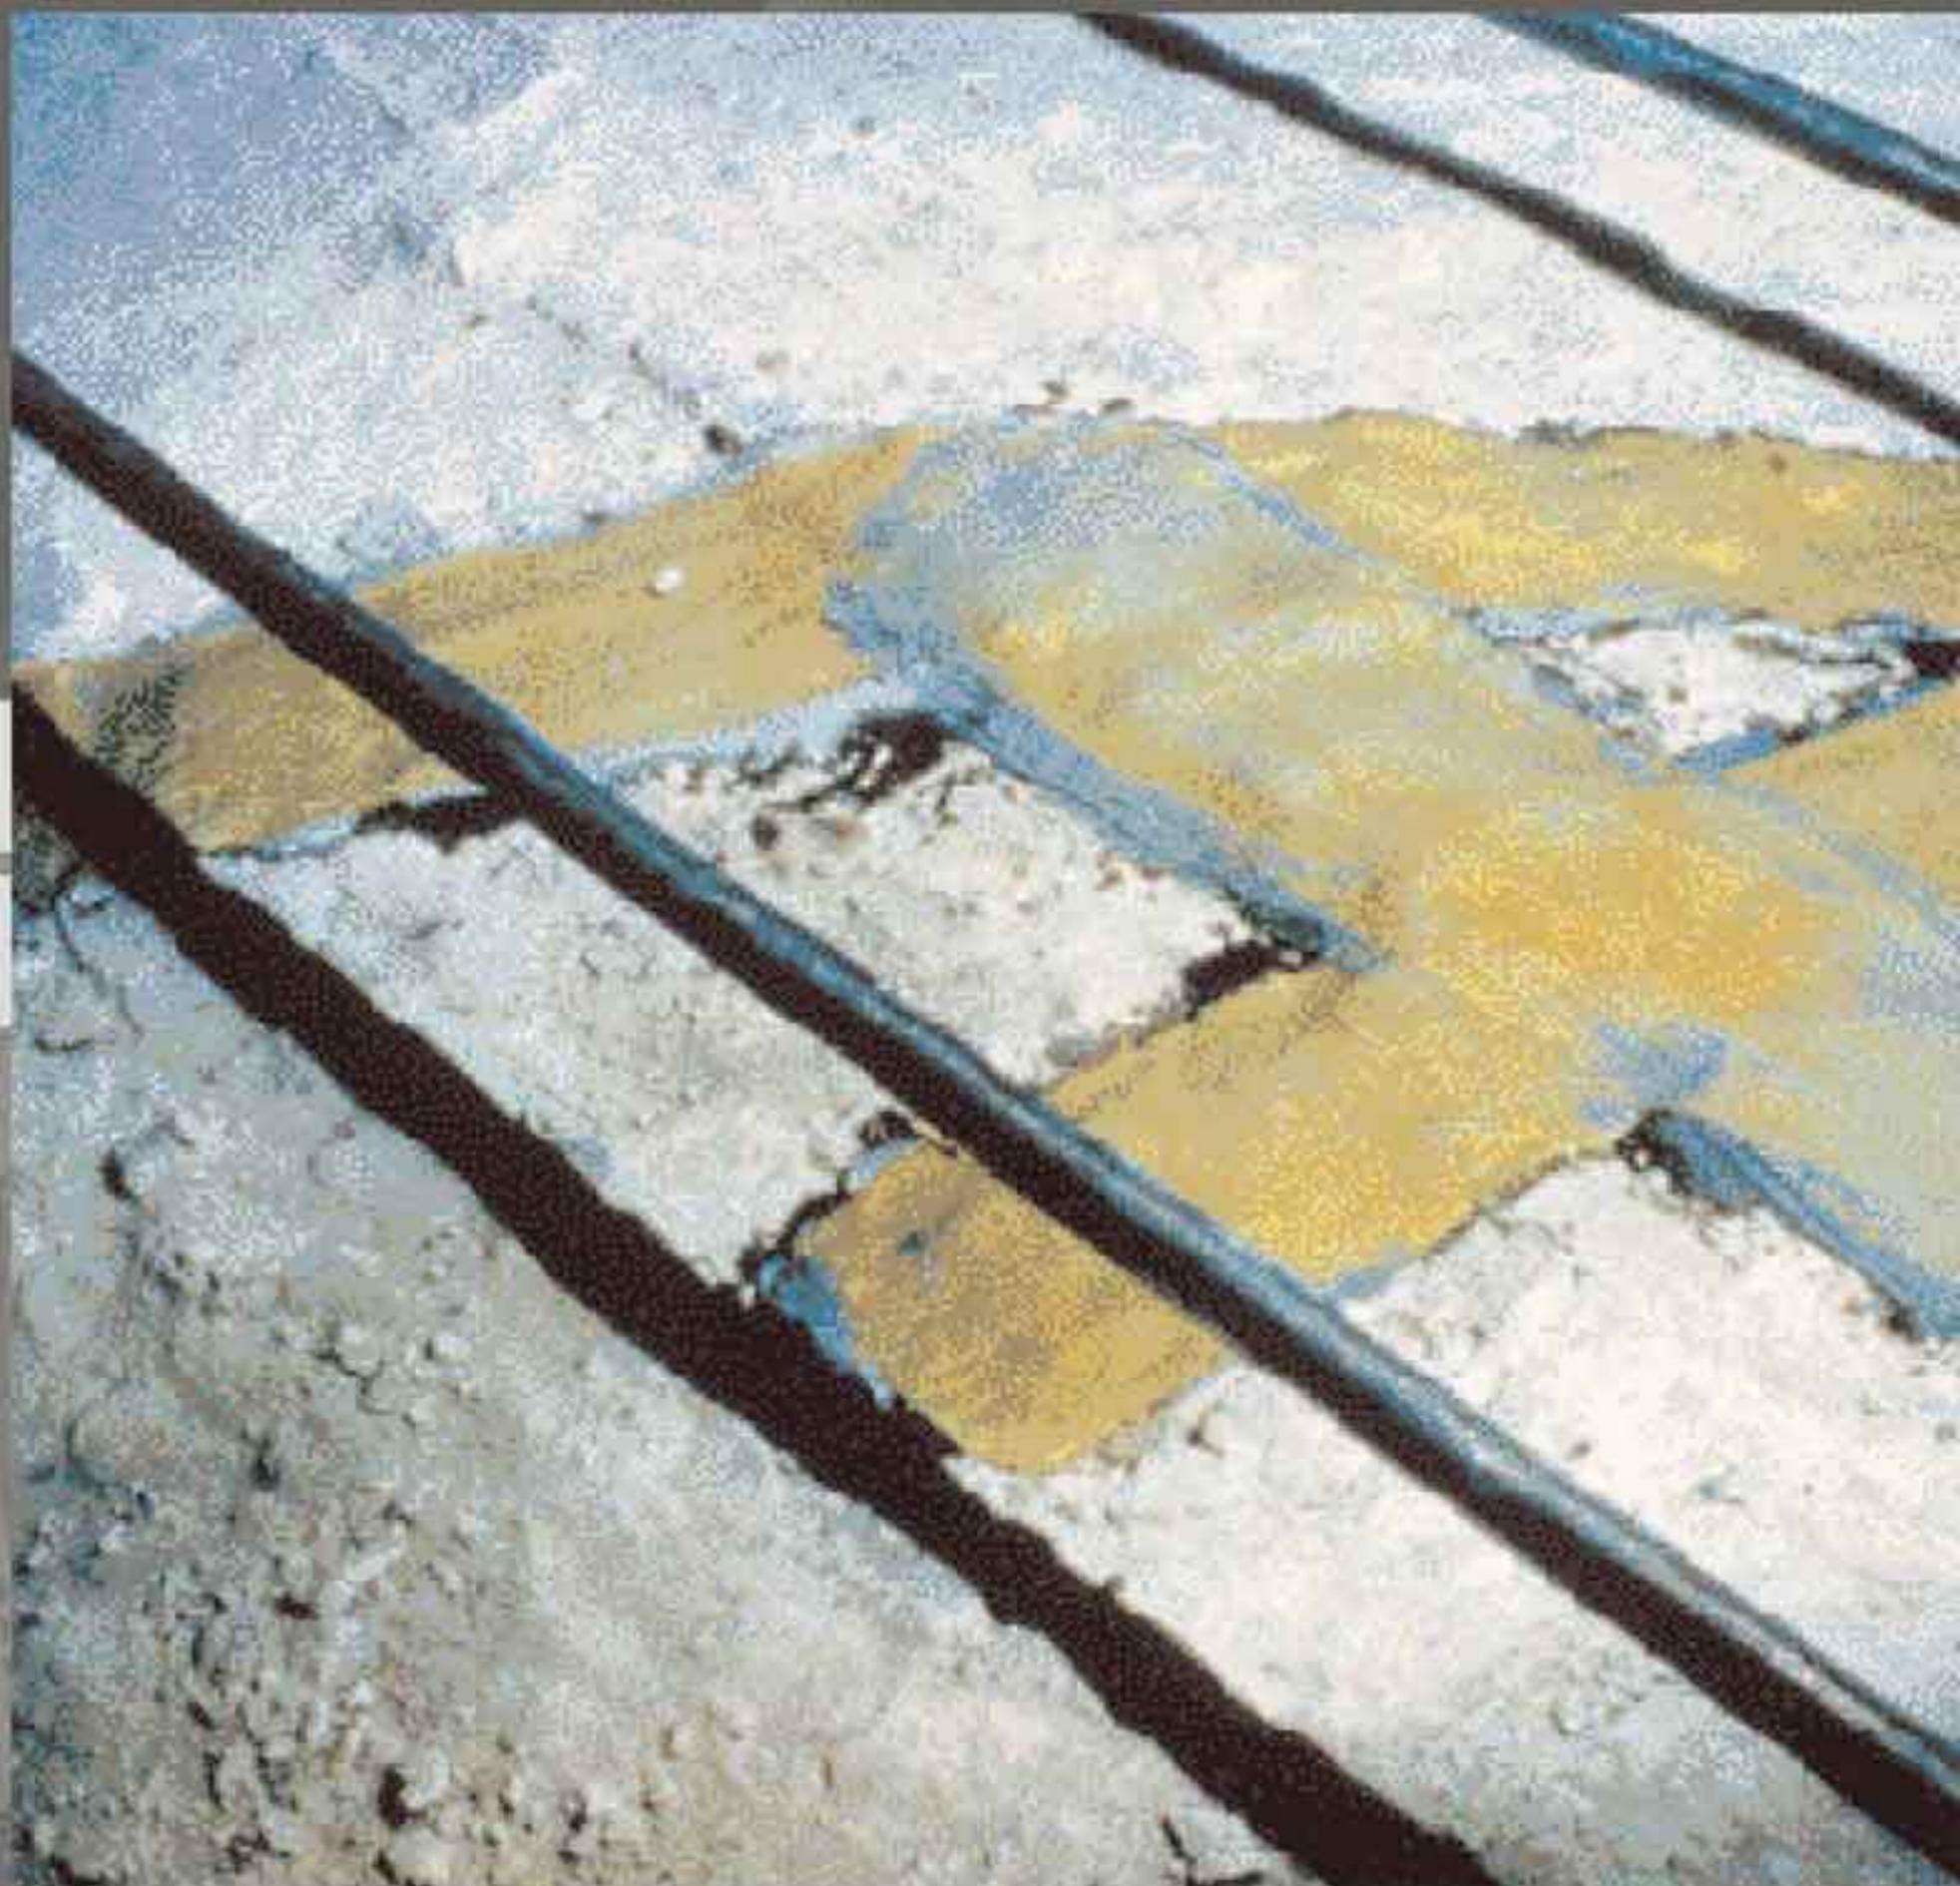
“Bendatura” di alcune lesioni su una volta. Prima dell'applicazione con resina epossidica di strisce in fibra aramidica o in fibre di carbonio, le lesioni sono state colmate con malta idraulica a basso contenuto di sali per prevenire qualsiasi tipo di danno agli affreschi.
