VOLTE

il crollo

Le volte della
Basilica Superiore.

gli interventi

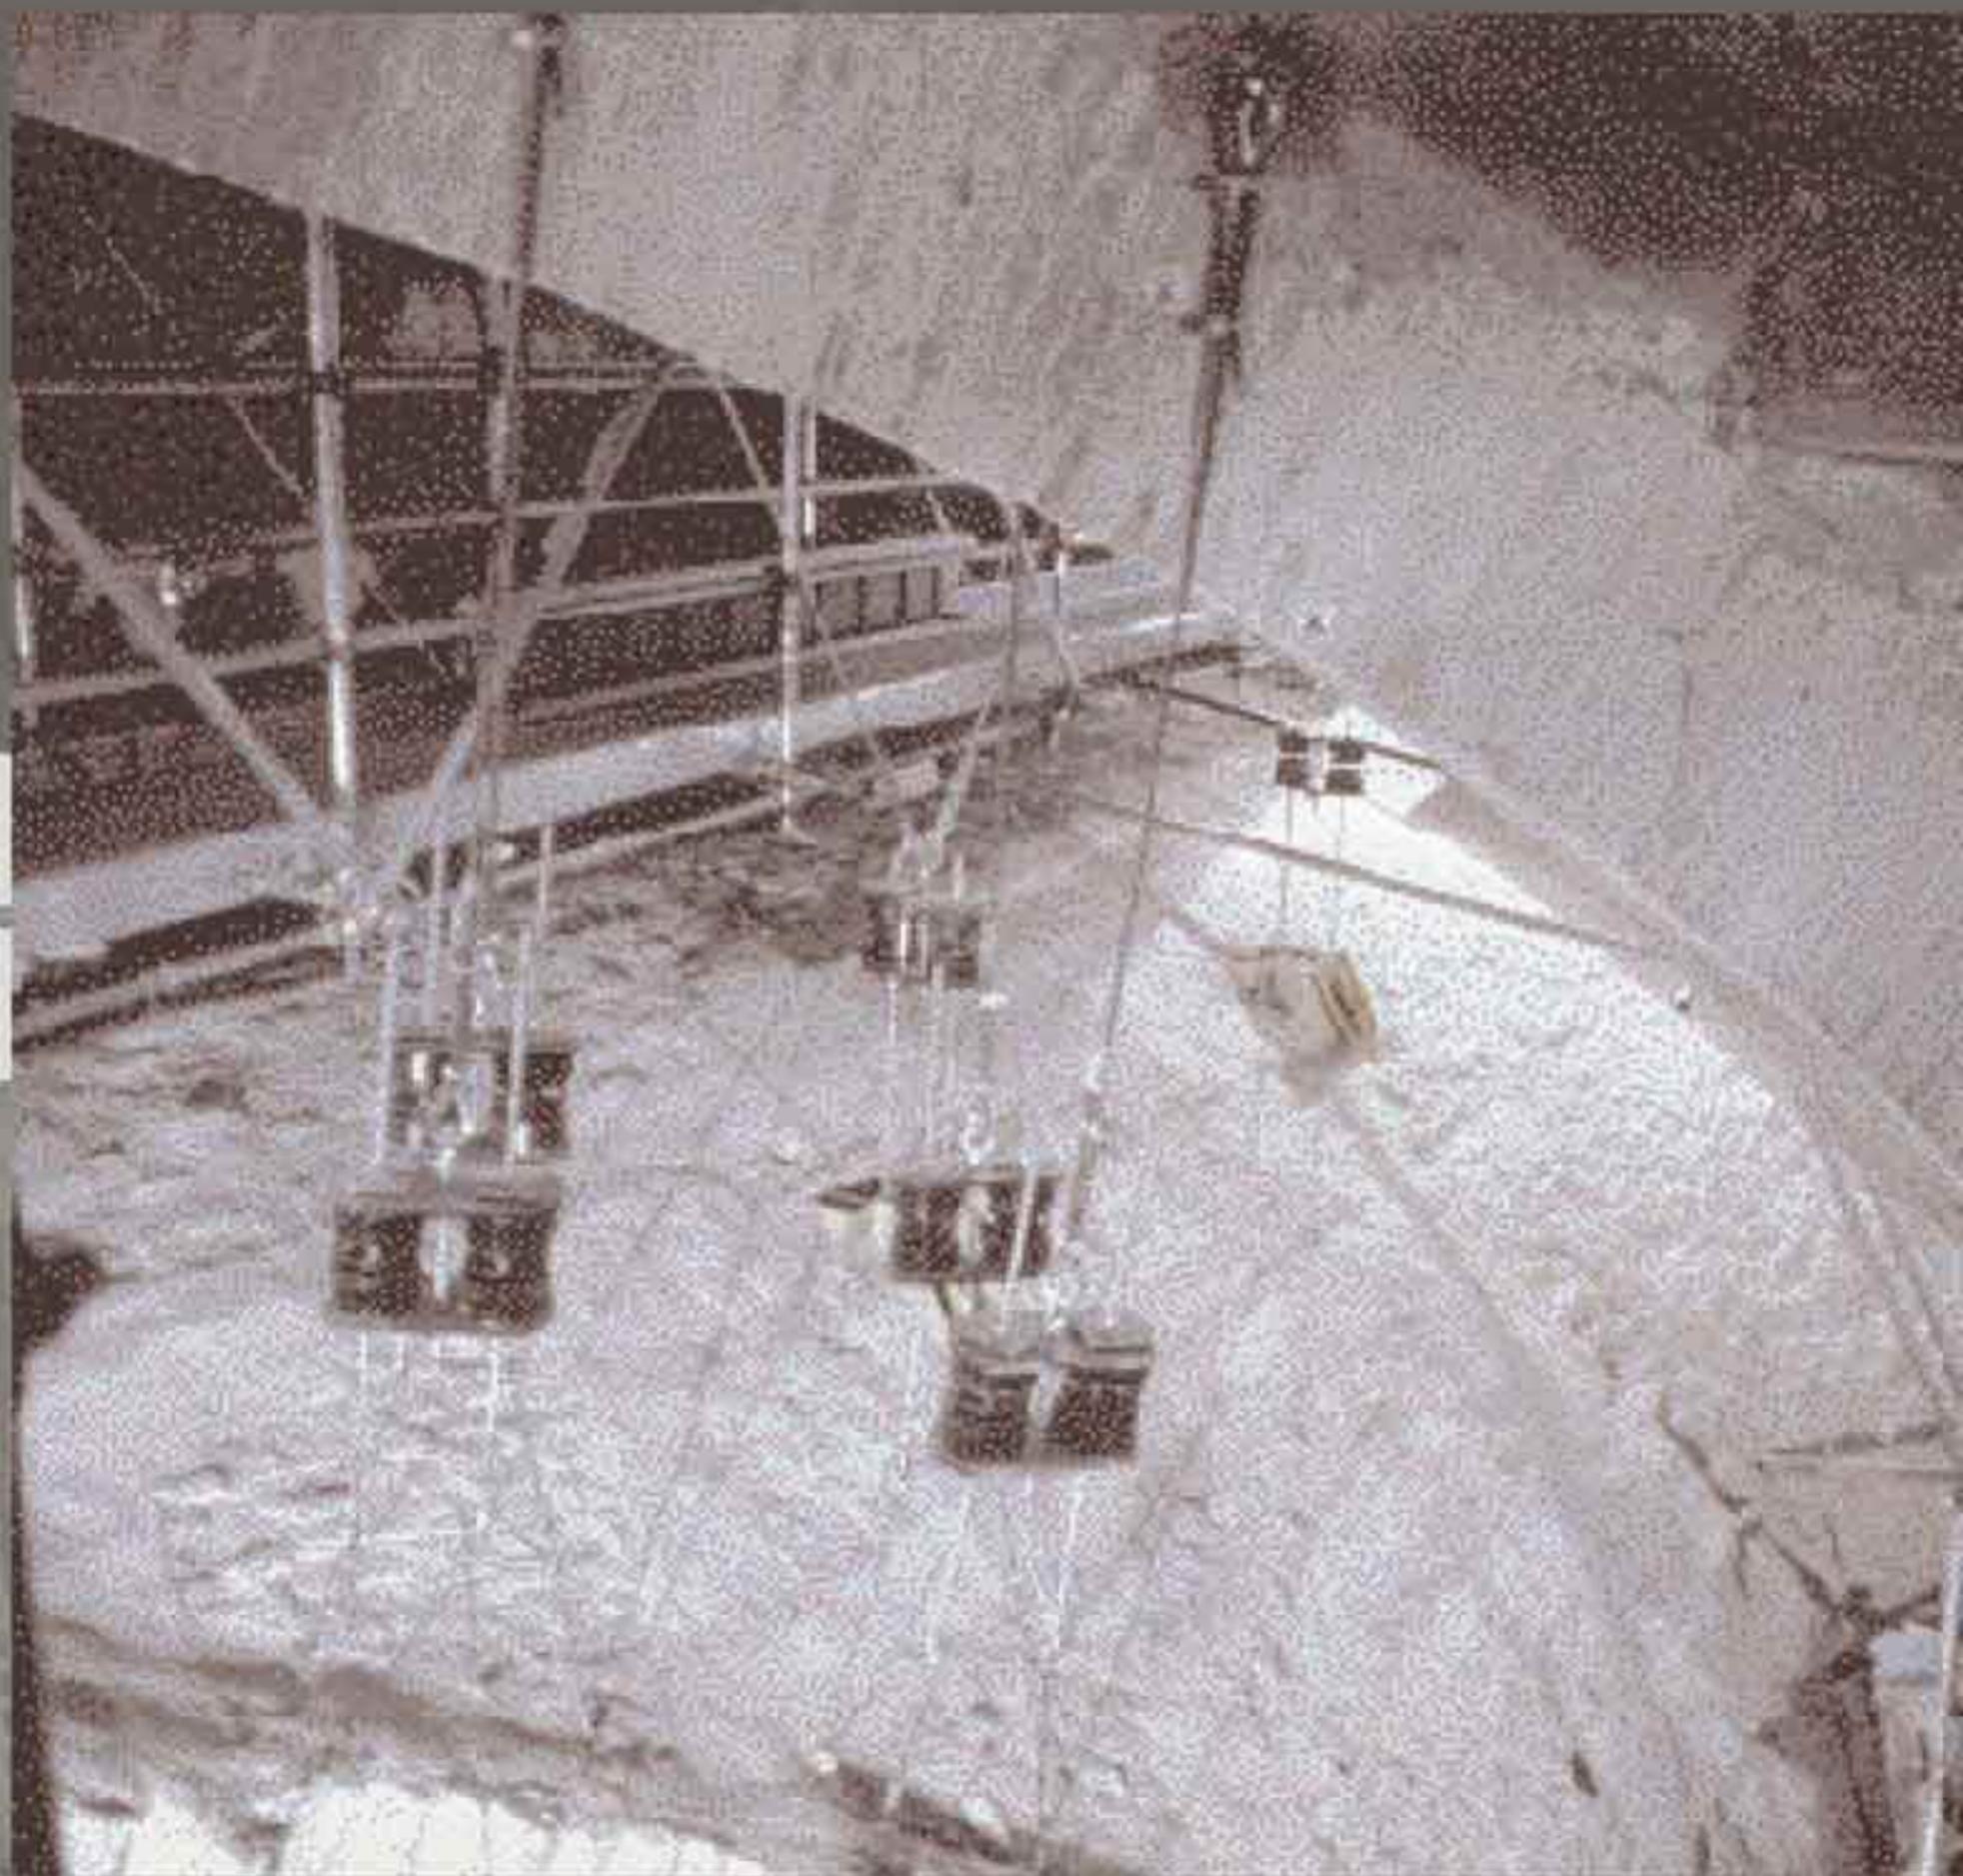
Il sistema di sospensione
applicato ad una nervatura
architettonica vista
dall'estradosso.

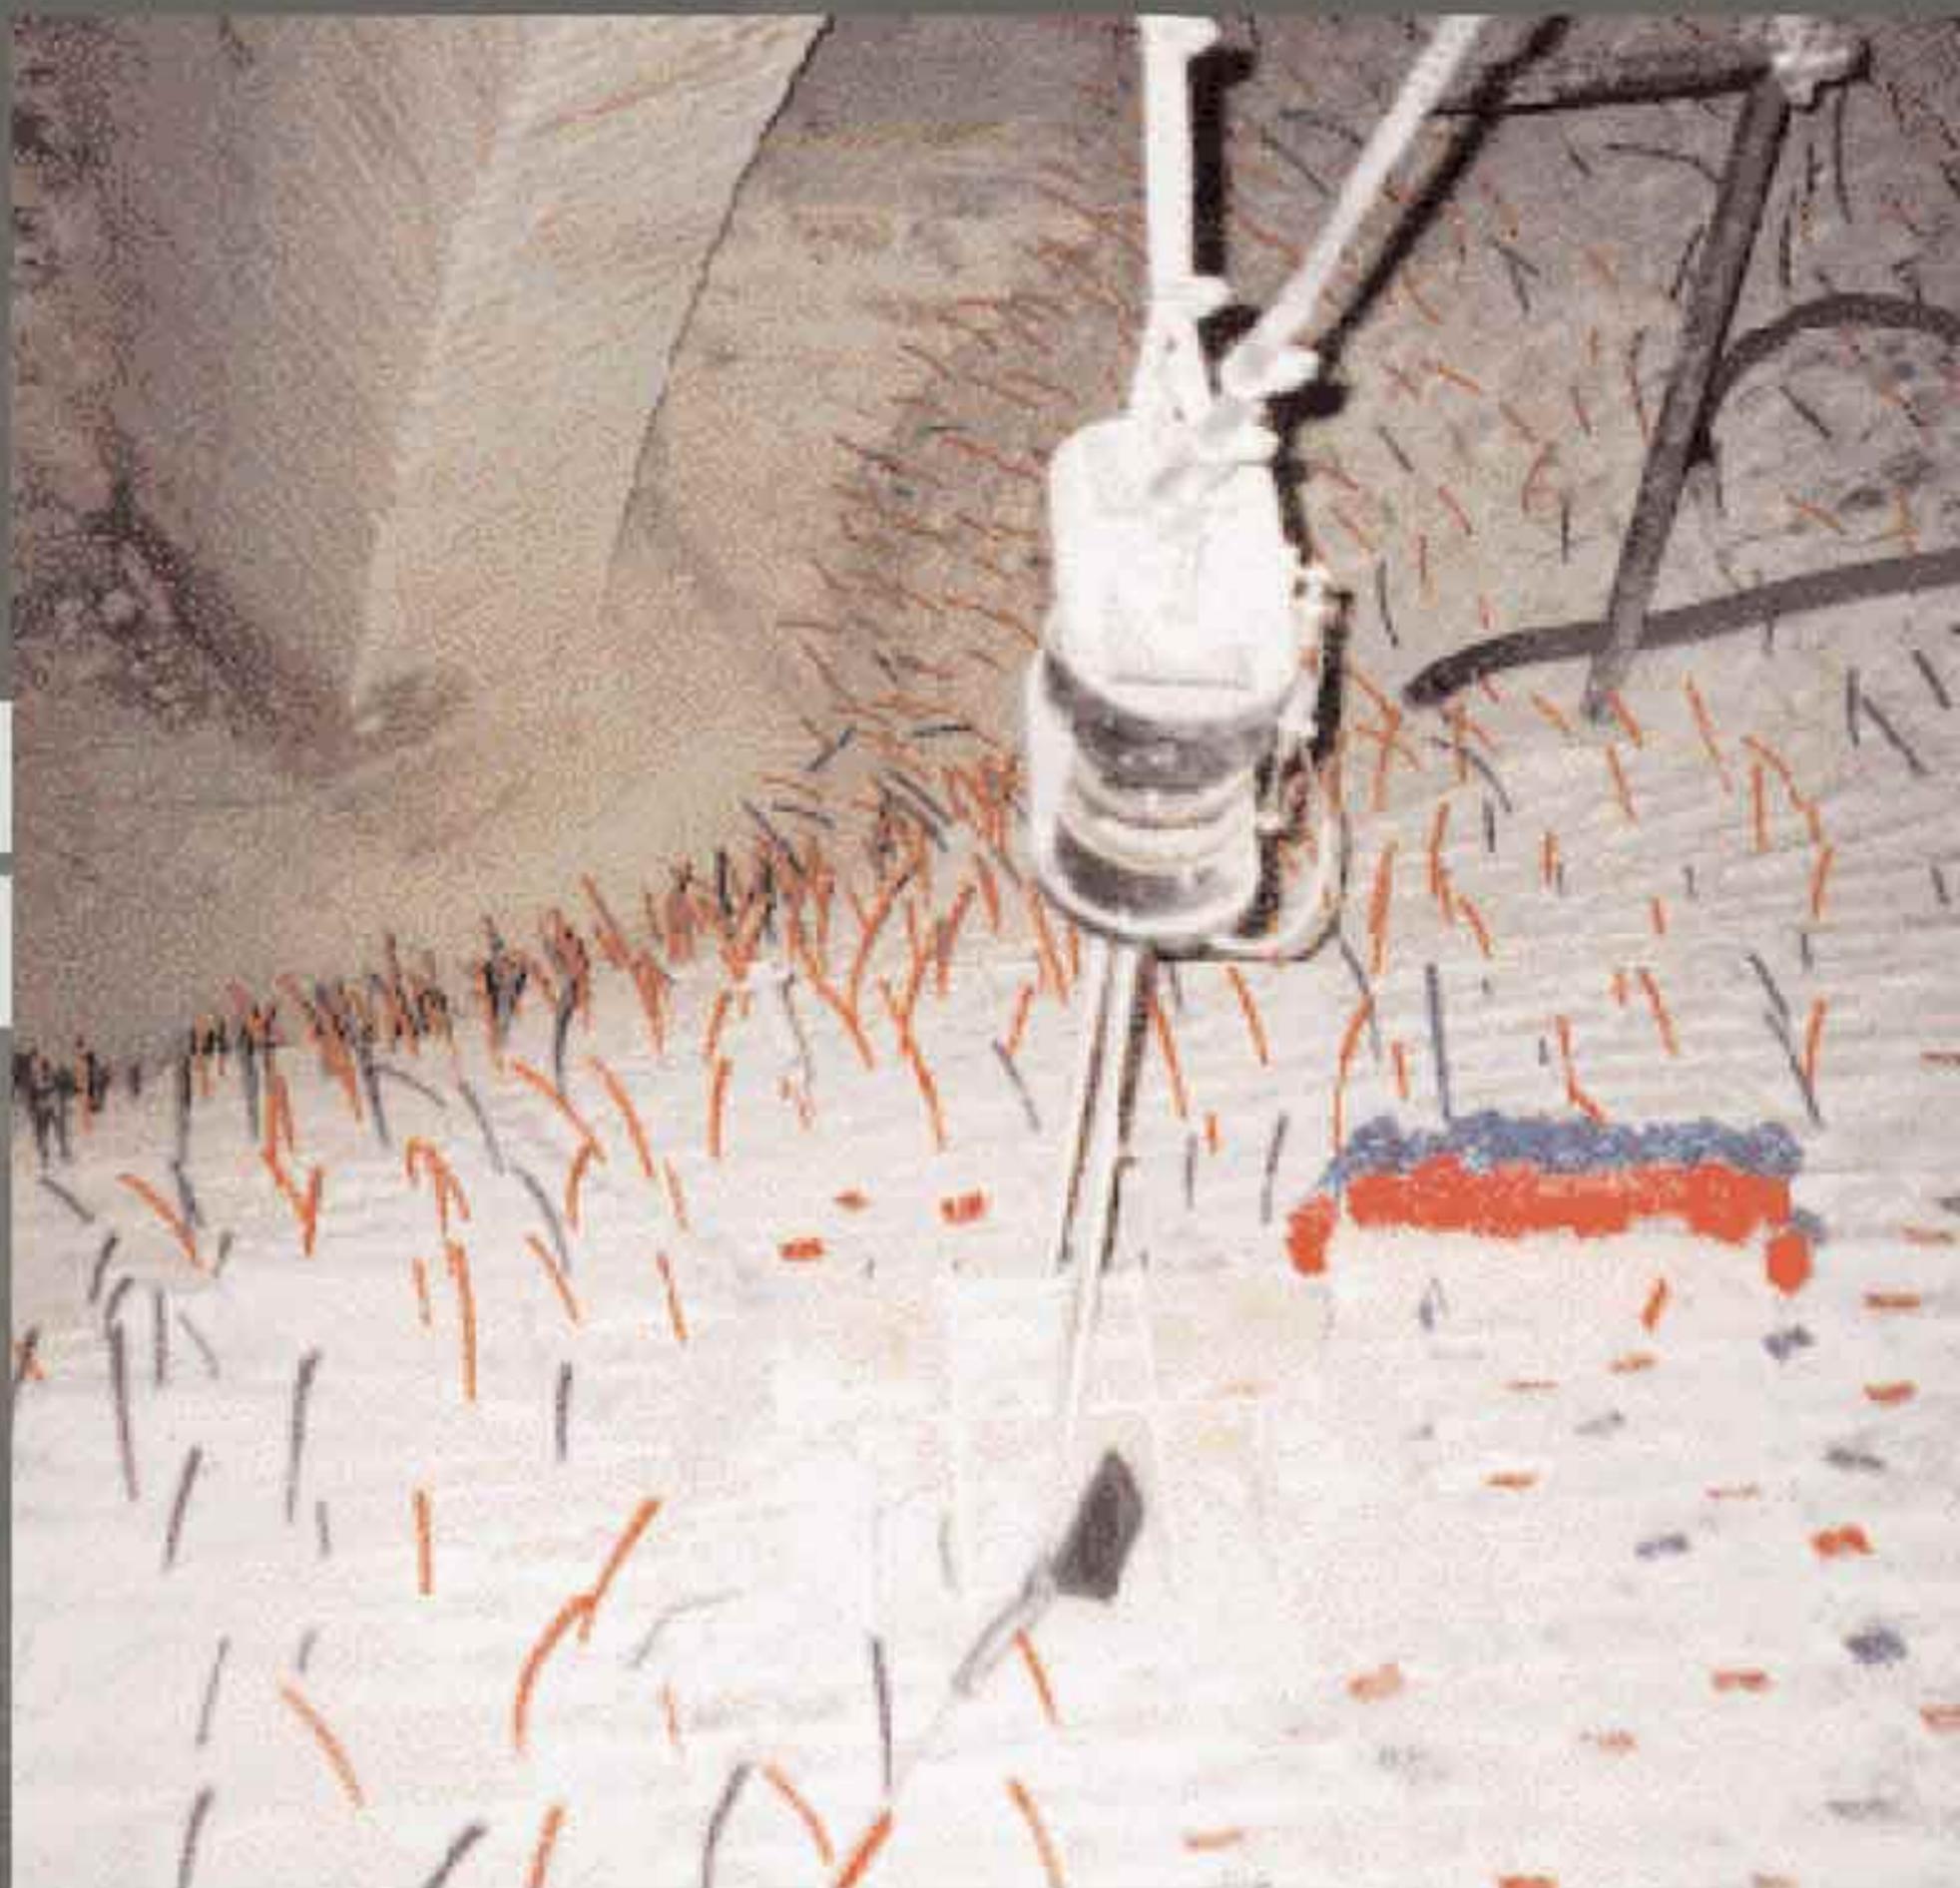
Ai fini della rigenerazione della muratura delle volte, sono state effettuate a tappeto iniezioni di malta appositamente messe a punto prima dalla parte dell'intradosso (quella dipinta) e poi dall'estradosso, cioè dal sottotetto.

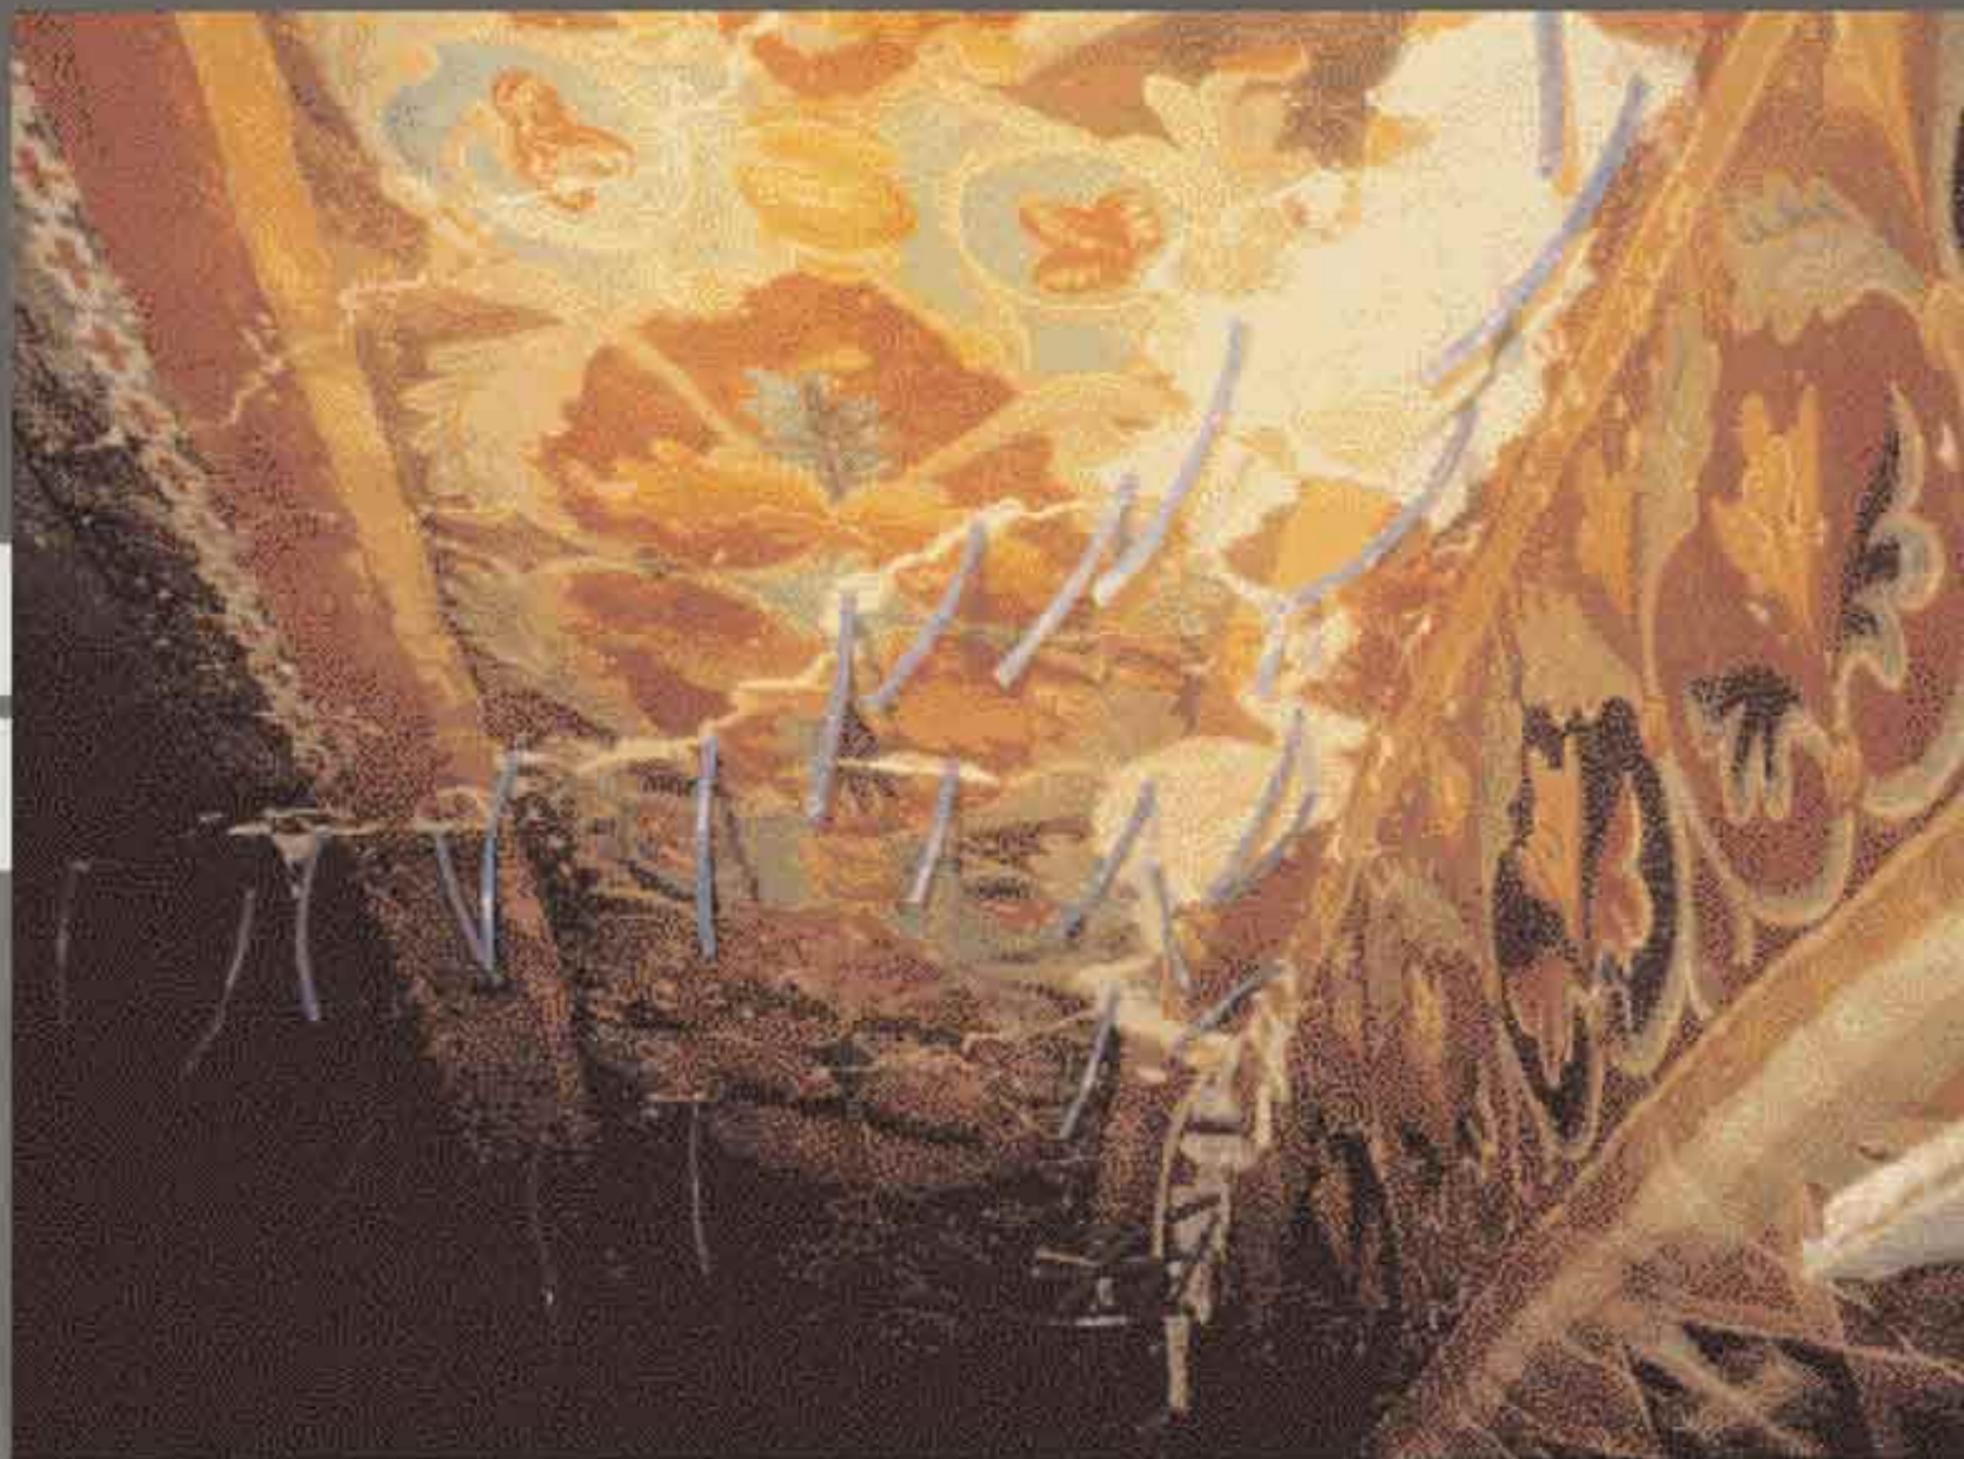
Stuccatura delle lesioni
vista dall'intradosso.

I tubicini servono
all'immissione della malta
per la "rigenerazione"
dal basso.

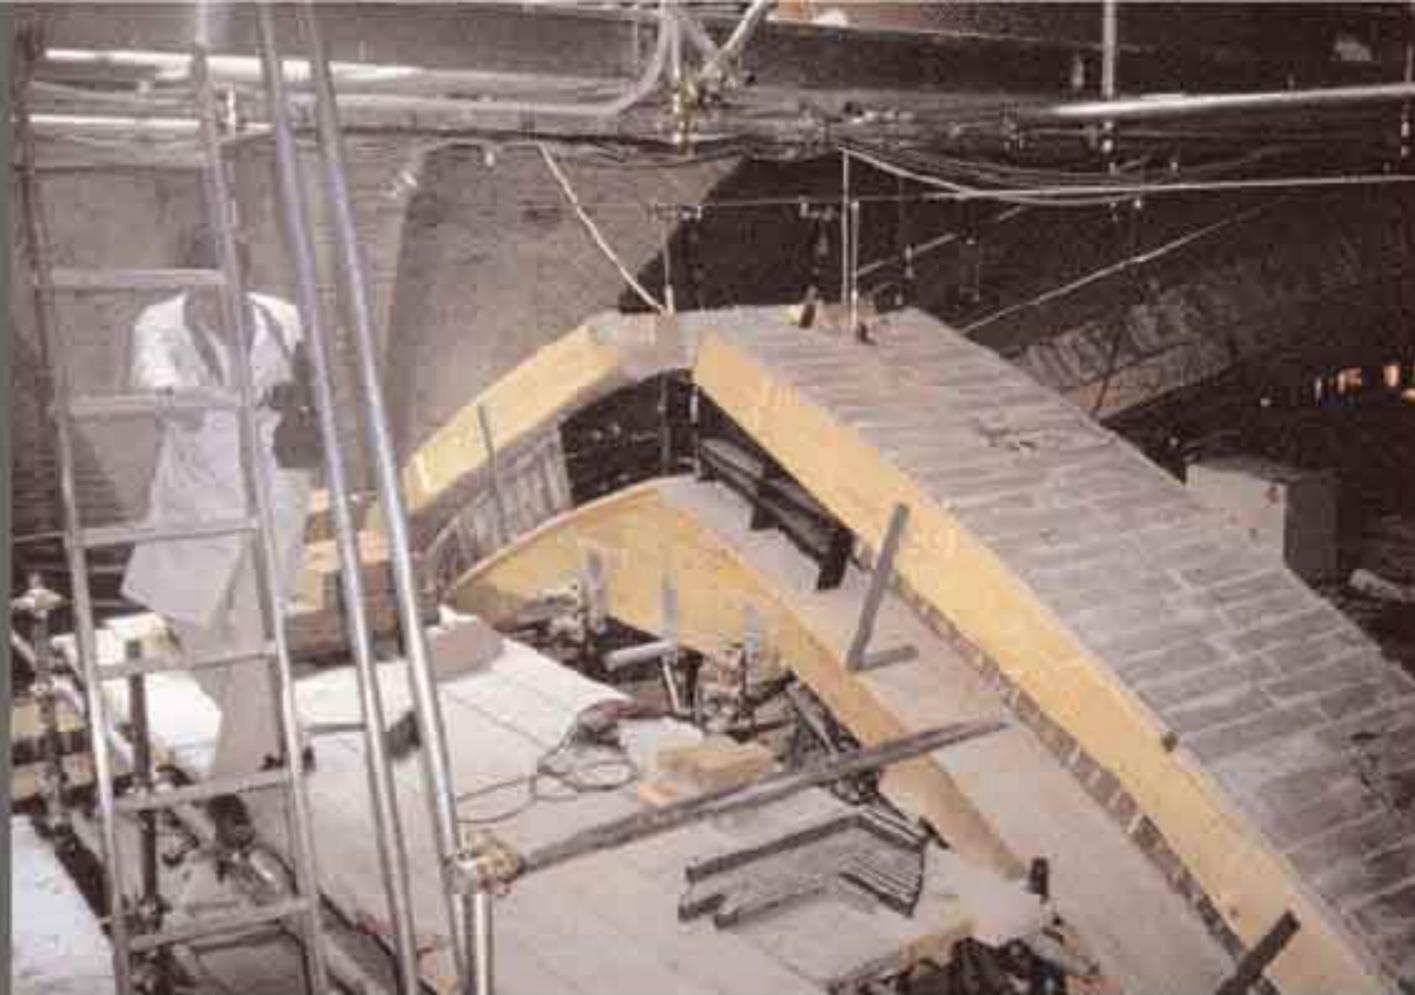
Realizzata la centina, si procede alla ricostruzione dell'arcone.

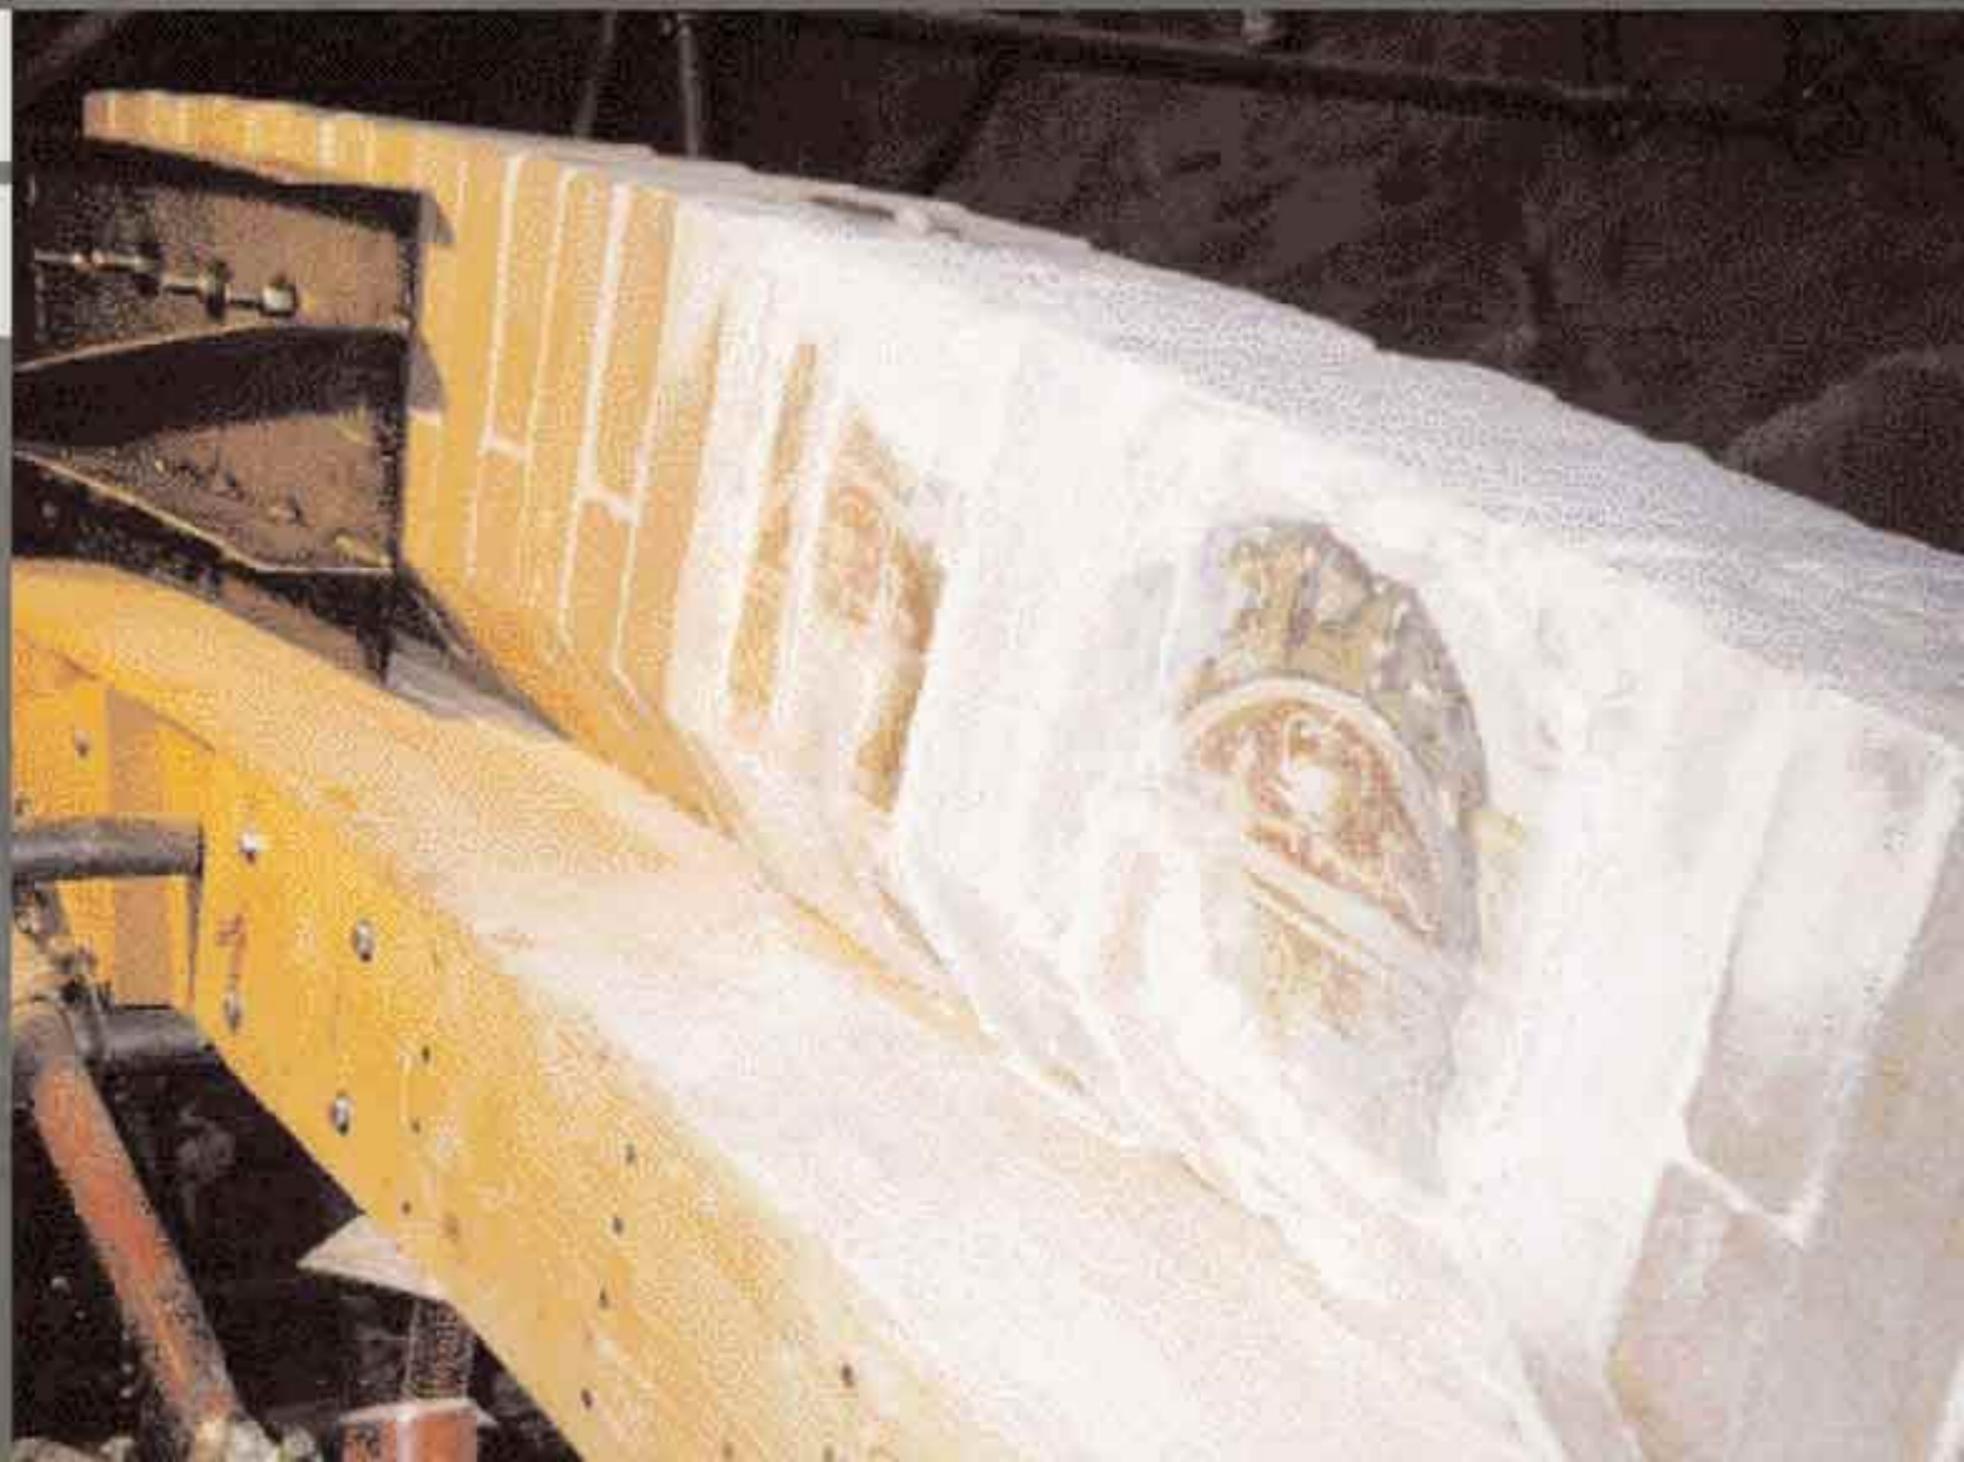
Parziale riutilizzo di conci costituiti da mattoni originari con tracce di affresco.

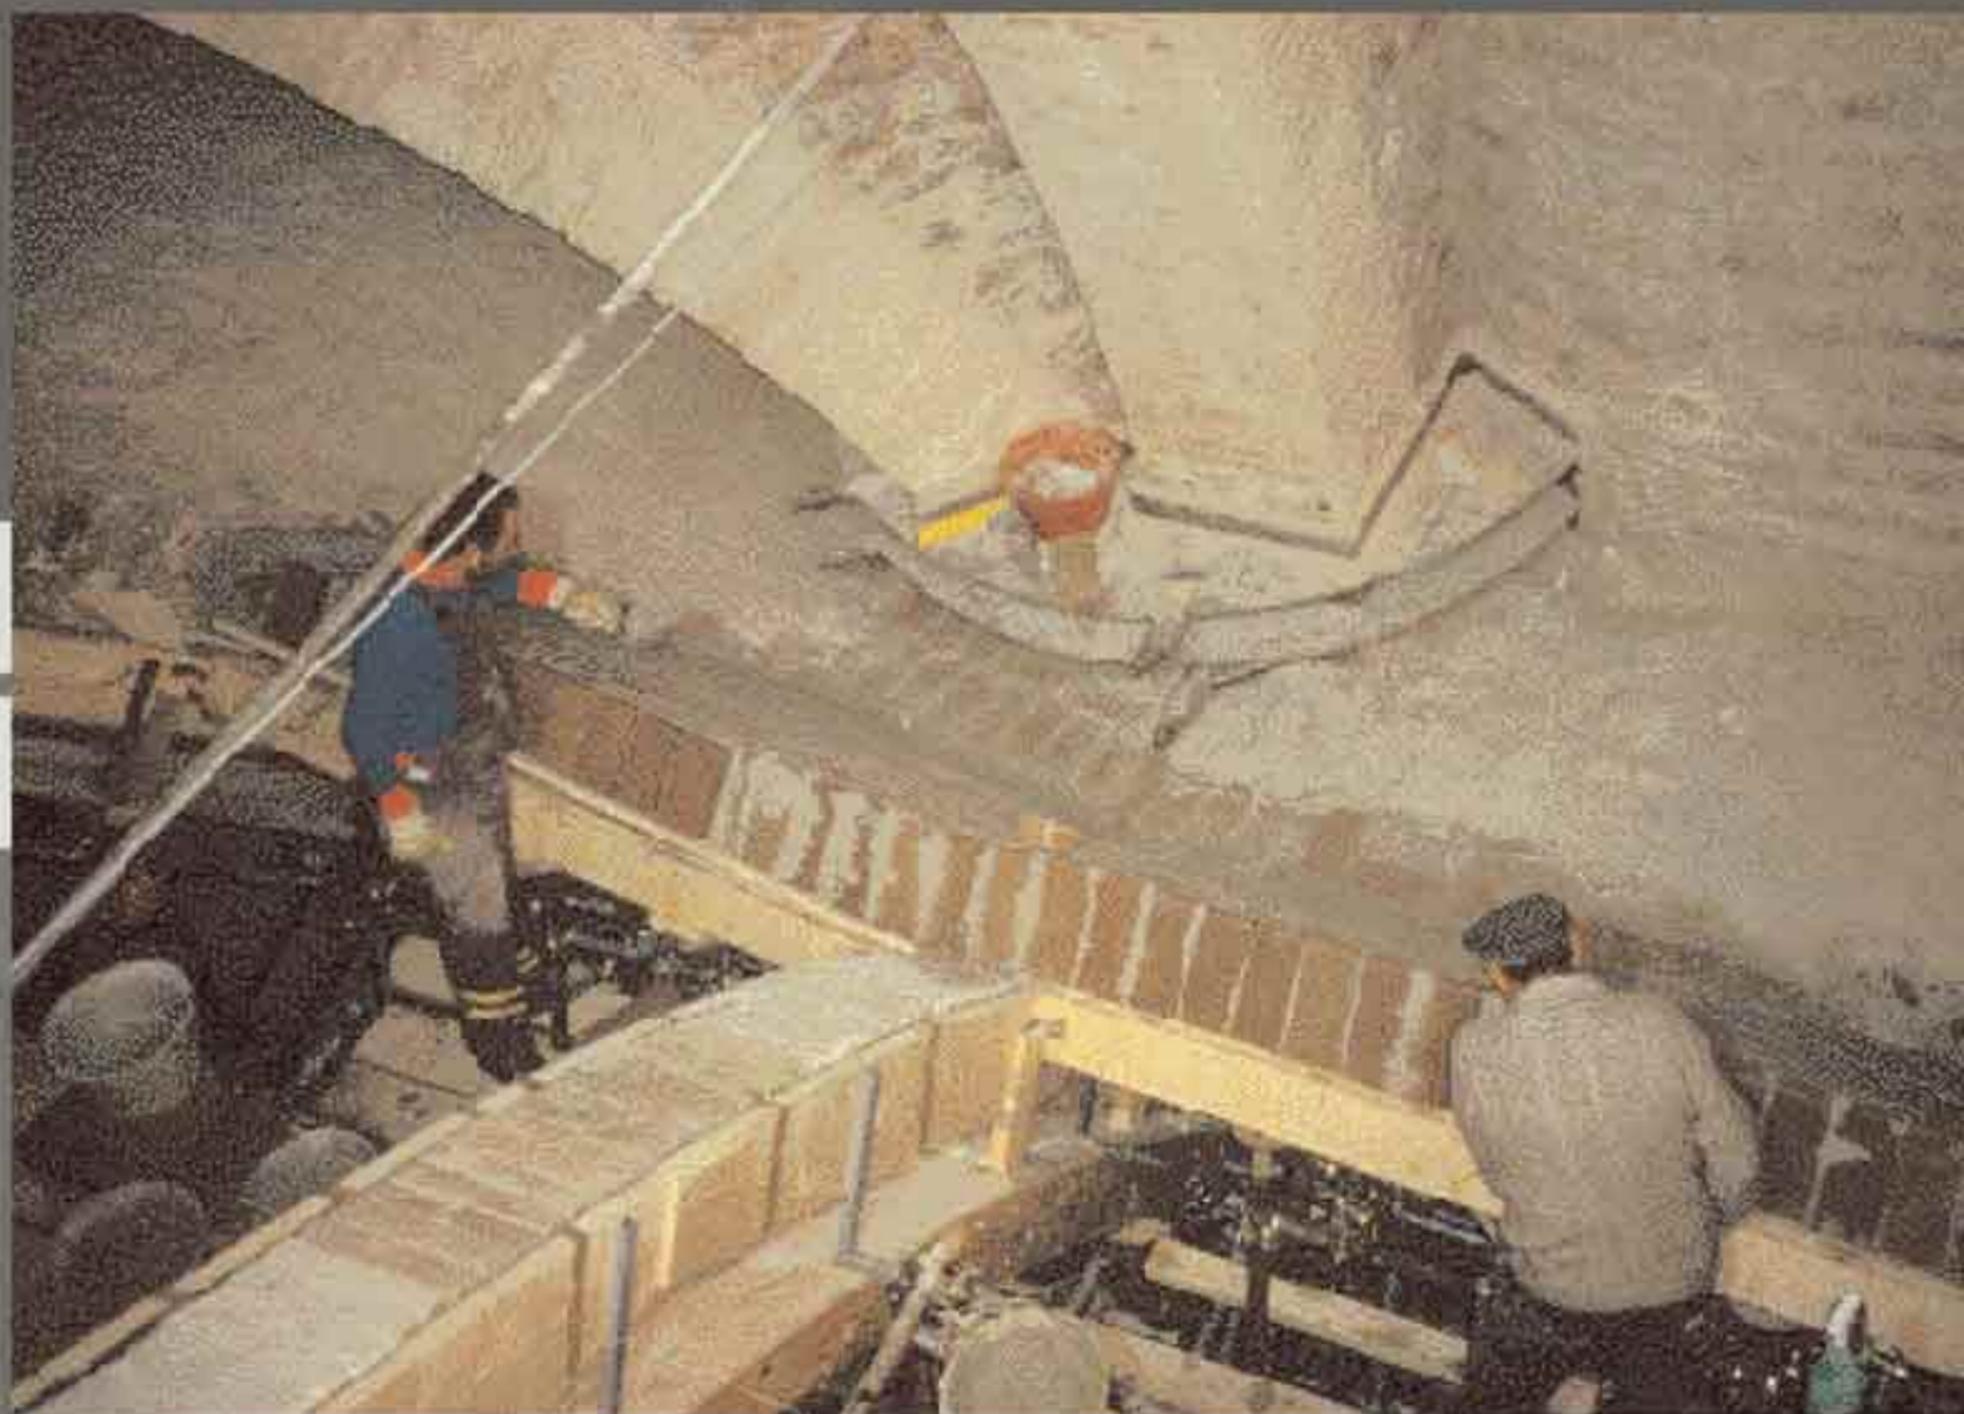
L'arcone ultimato e fase iniziale della ricostruzione della vela. Nell'immagine, è inoltre visibile la cerchiatura in acciaio per garantire, in corrispondenza delle due zone del crollo, l'ancoraggio della base degli arconi rinascimentali alle pareti ed alle torri laterali della basilica.

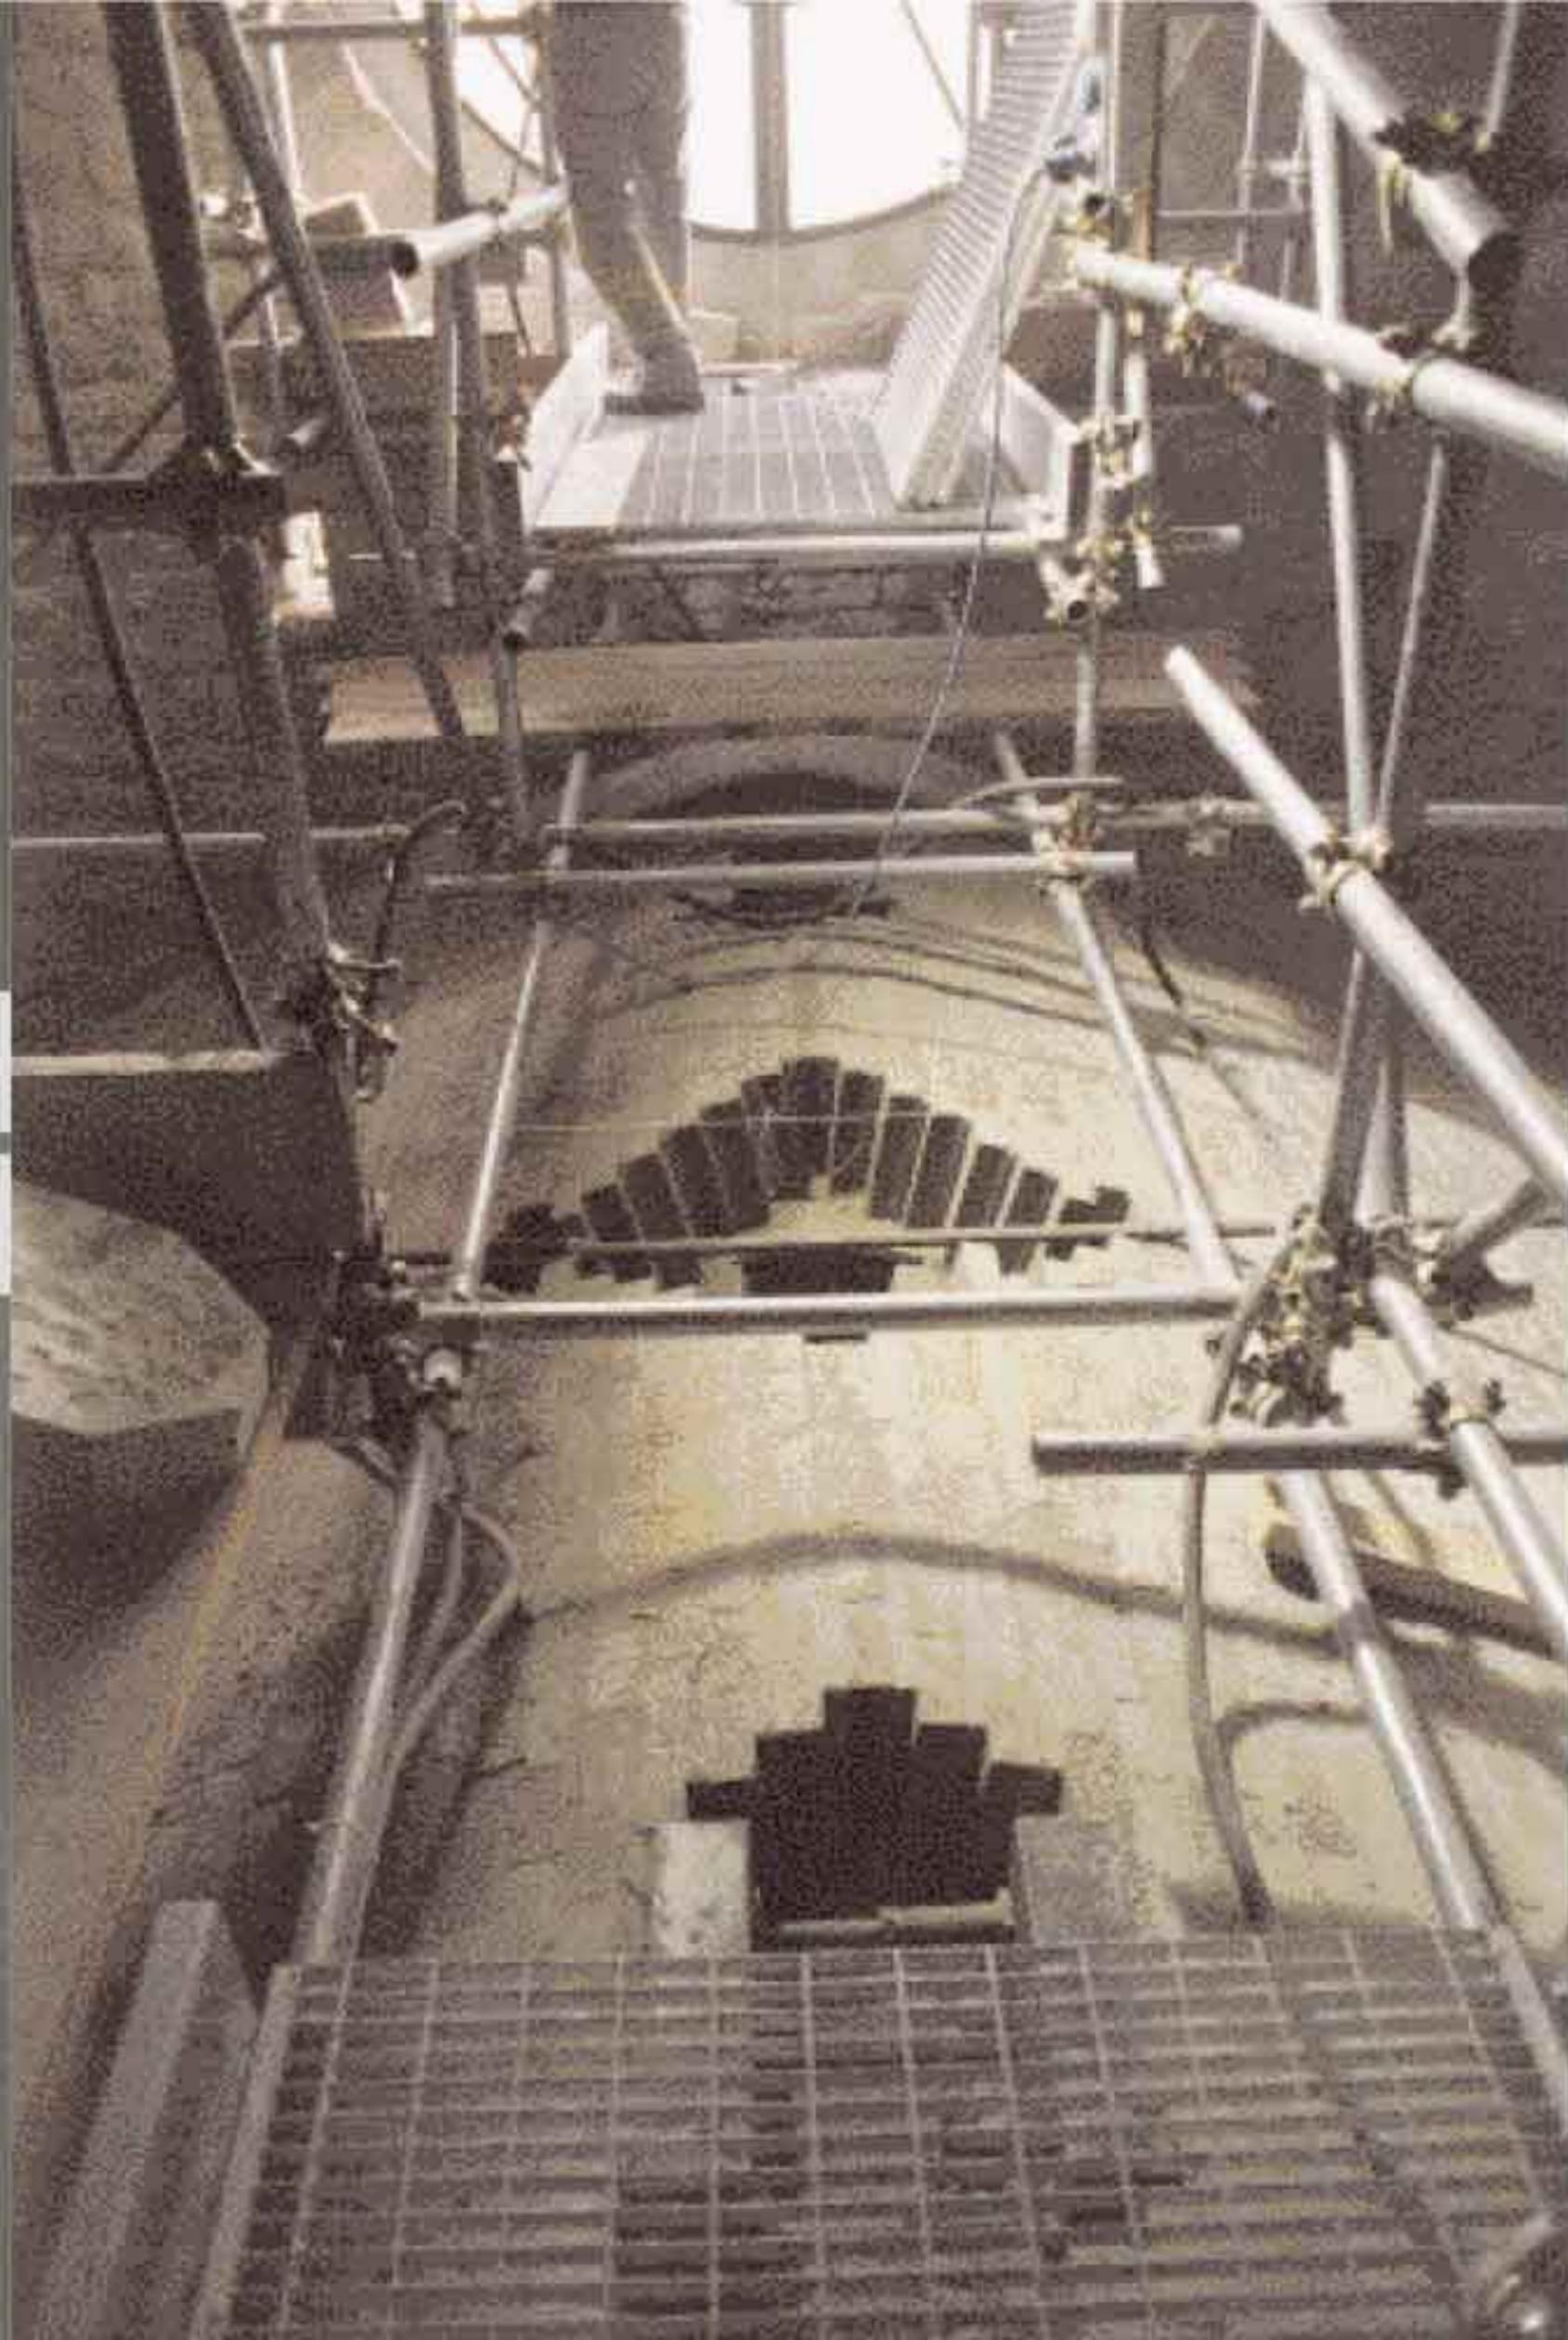
Giunti provvisori in chiave
che consentivano la
precompressione
trasversale delle vele.
