Le volte della
Basilica Superiore.

INTERVENTI DI RESTAURO SUI DIPINTI MURALI

Introduzione di Giuseppe Basile

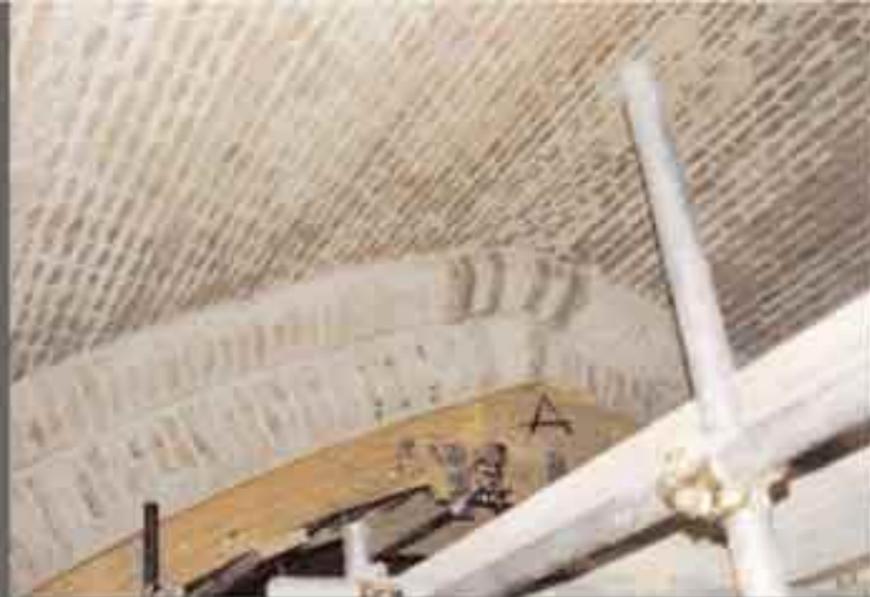
La volta in fase finale di
ricostruzione vista
dall'estradosso.

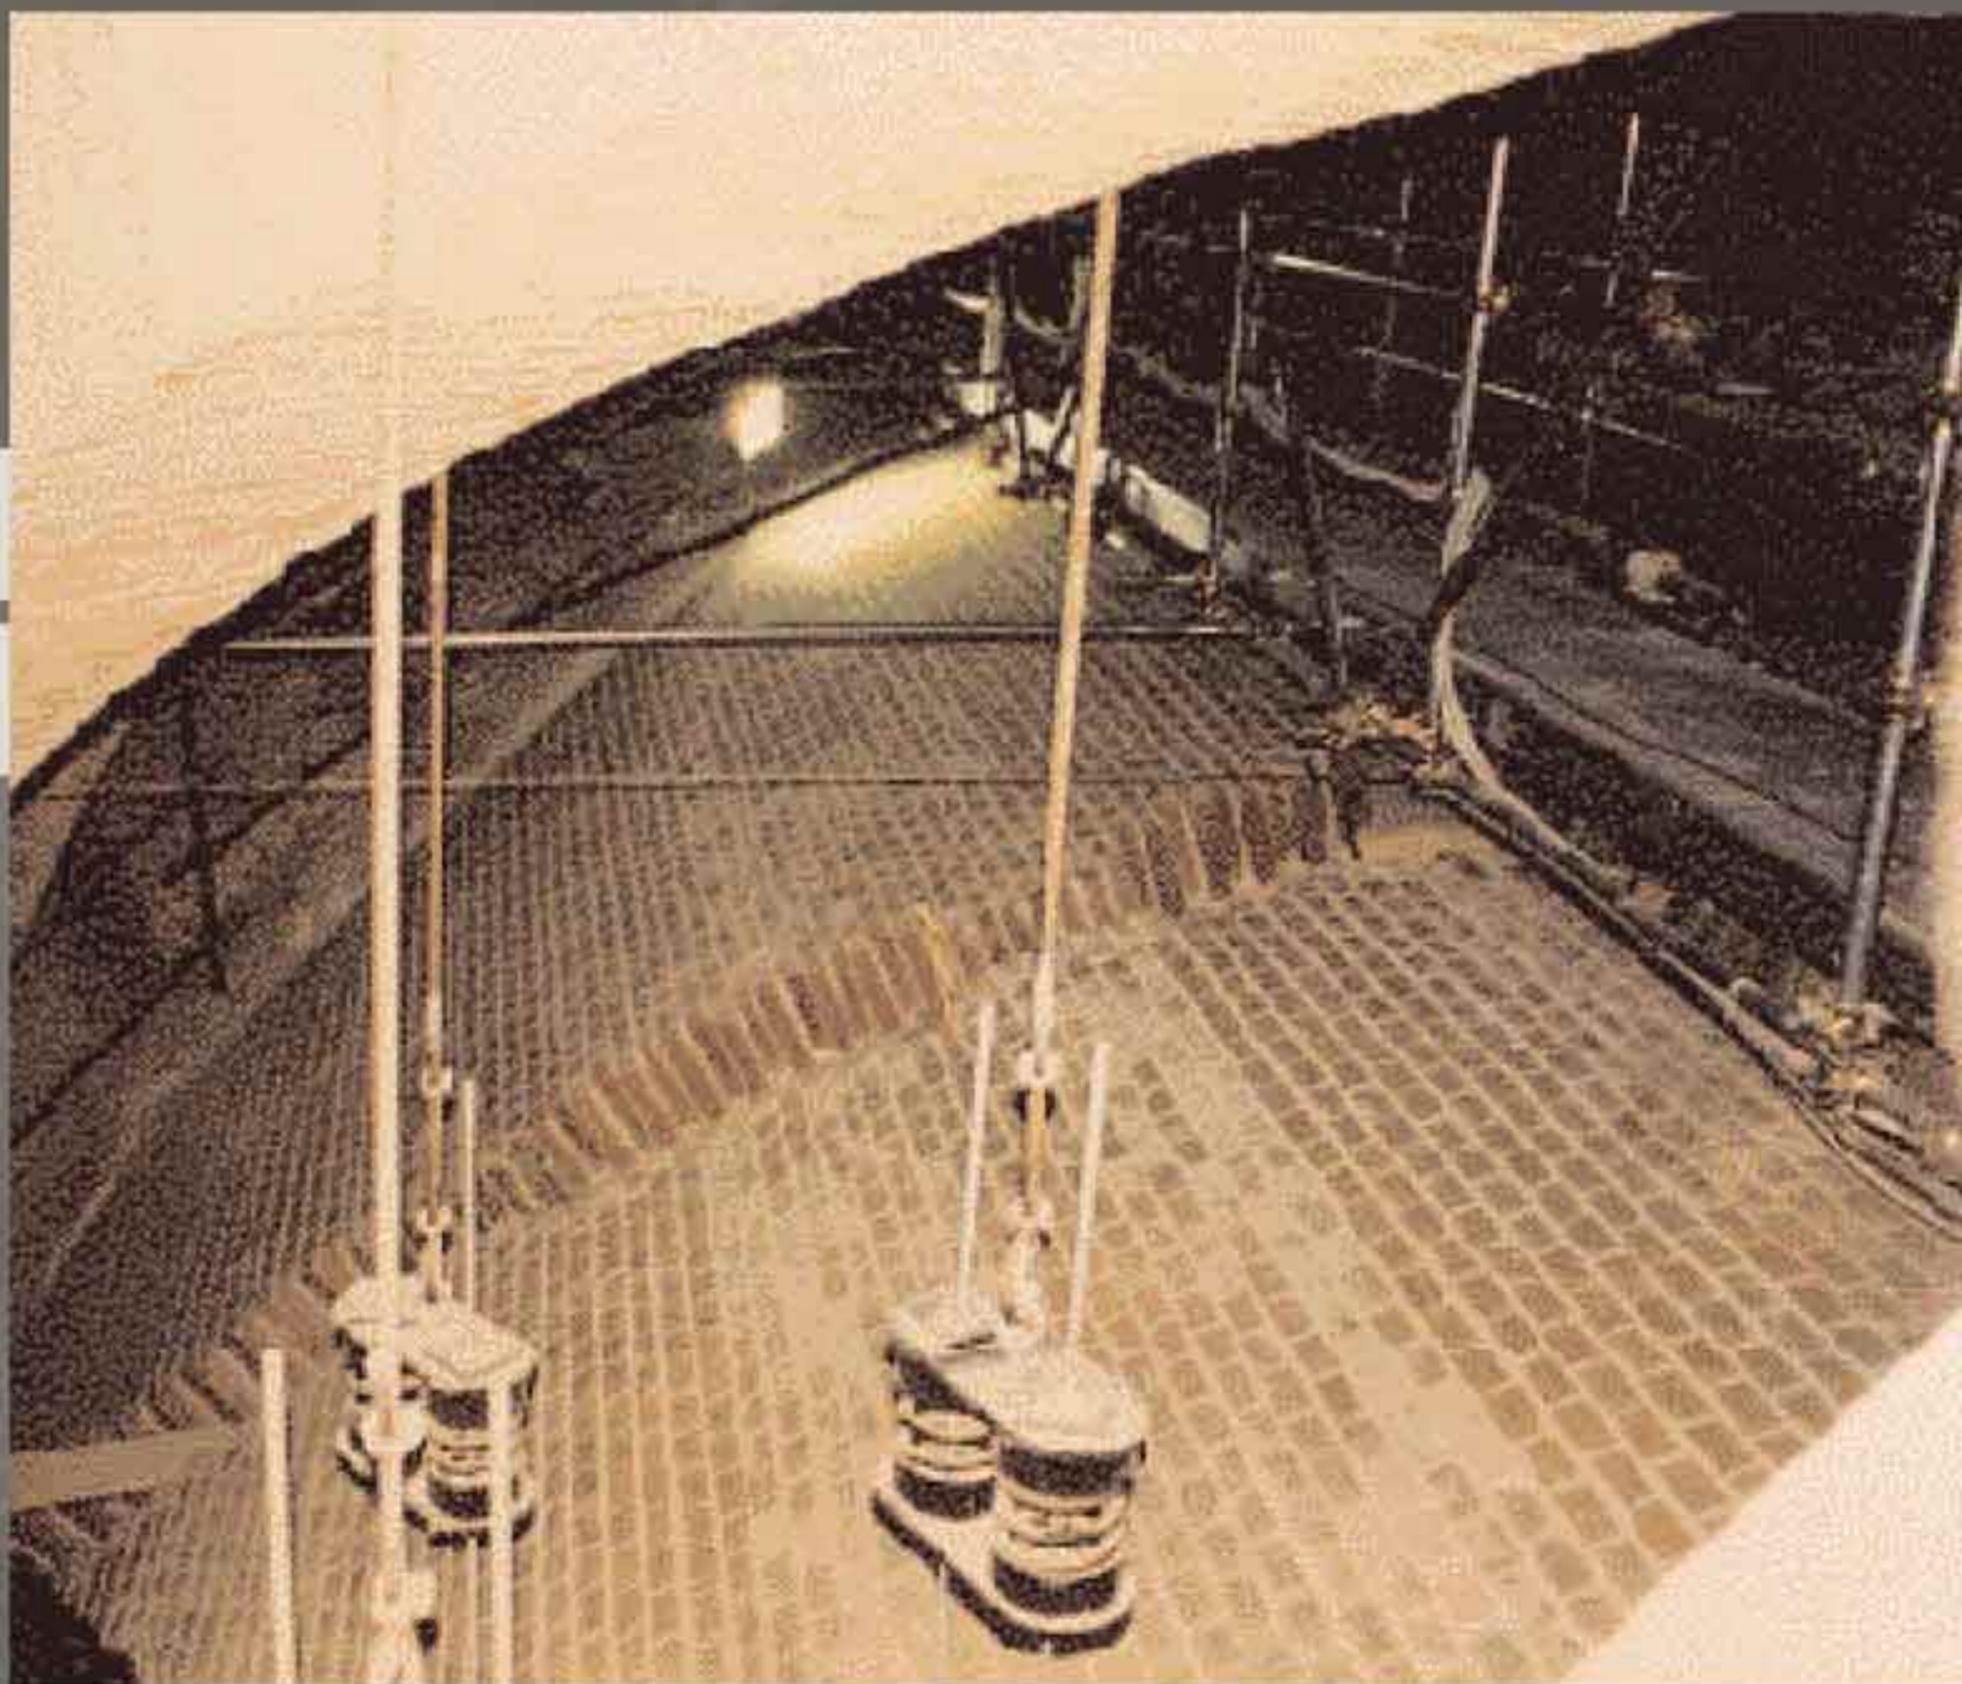
Le volte della
Basilica Superiore.

La vela ricostruita vista
dall'intradosso.

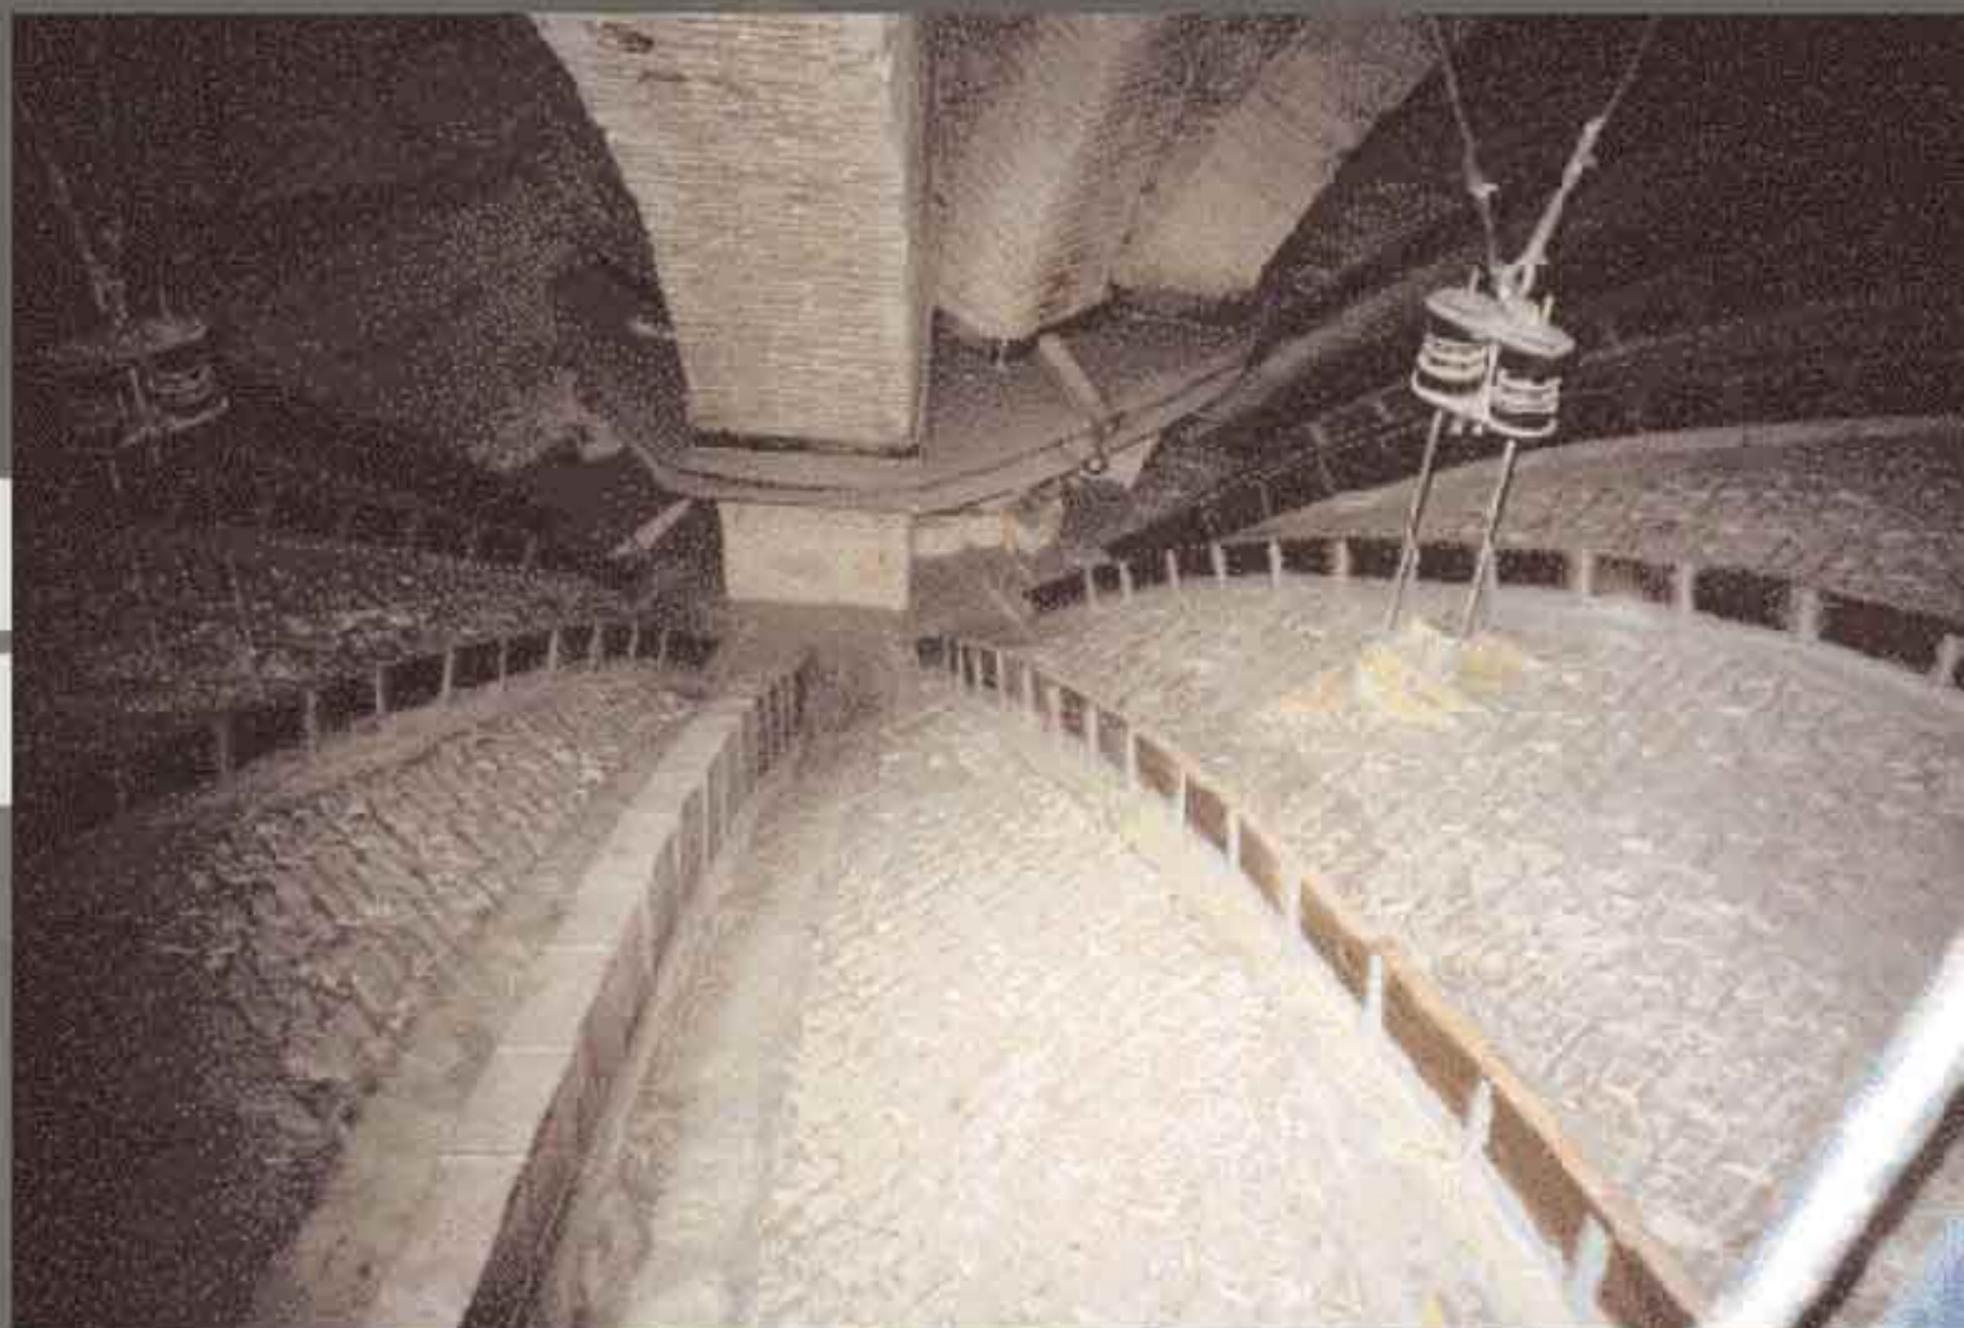
Le volte della Basilica Superiore.

Veduta generale sulle nervature realizzate in legno lamellare di compensato marino e in fibra aramidica. Tali nervature posizionate sull'estradosso delle volte, svolgono una funzione di rinforzo strutturale delle sottostanti nervature architettoniche e di specifici segmenti.

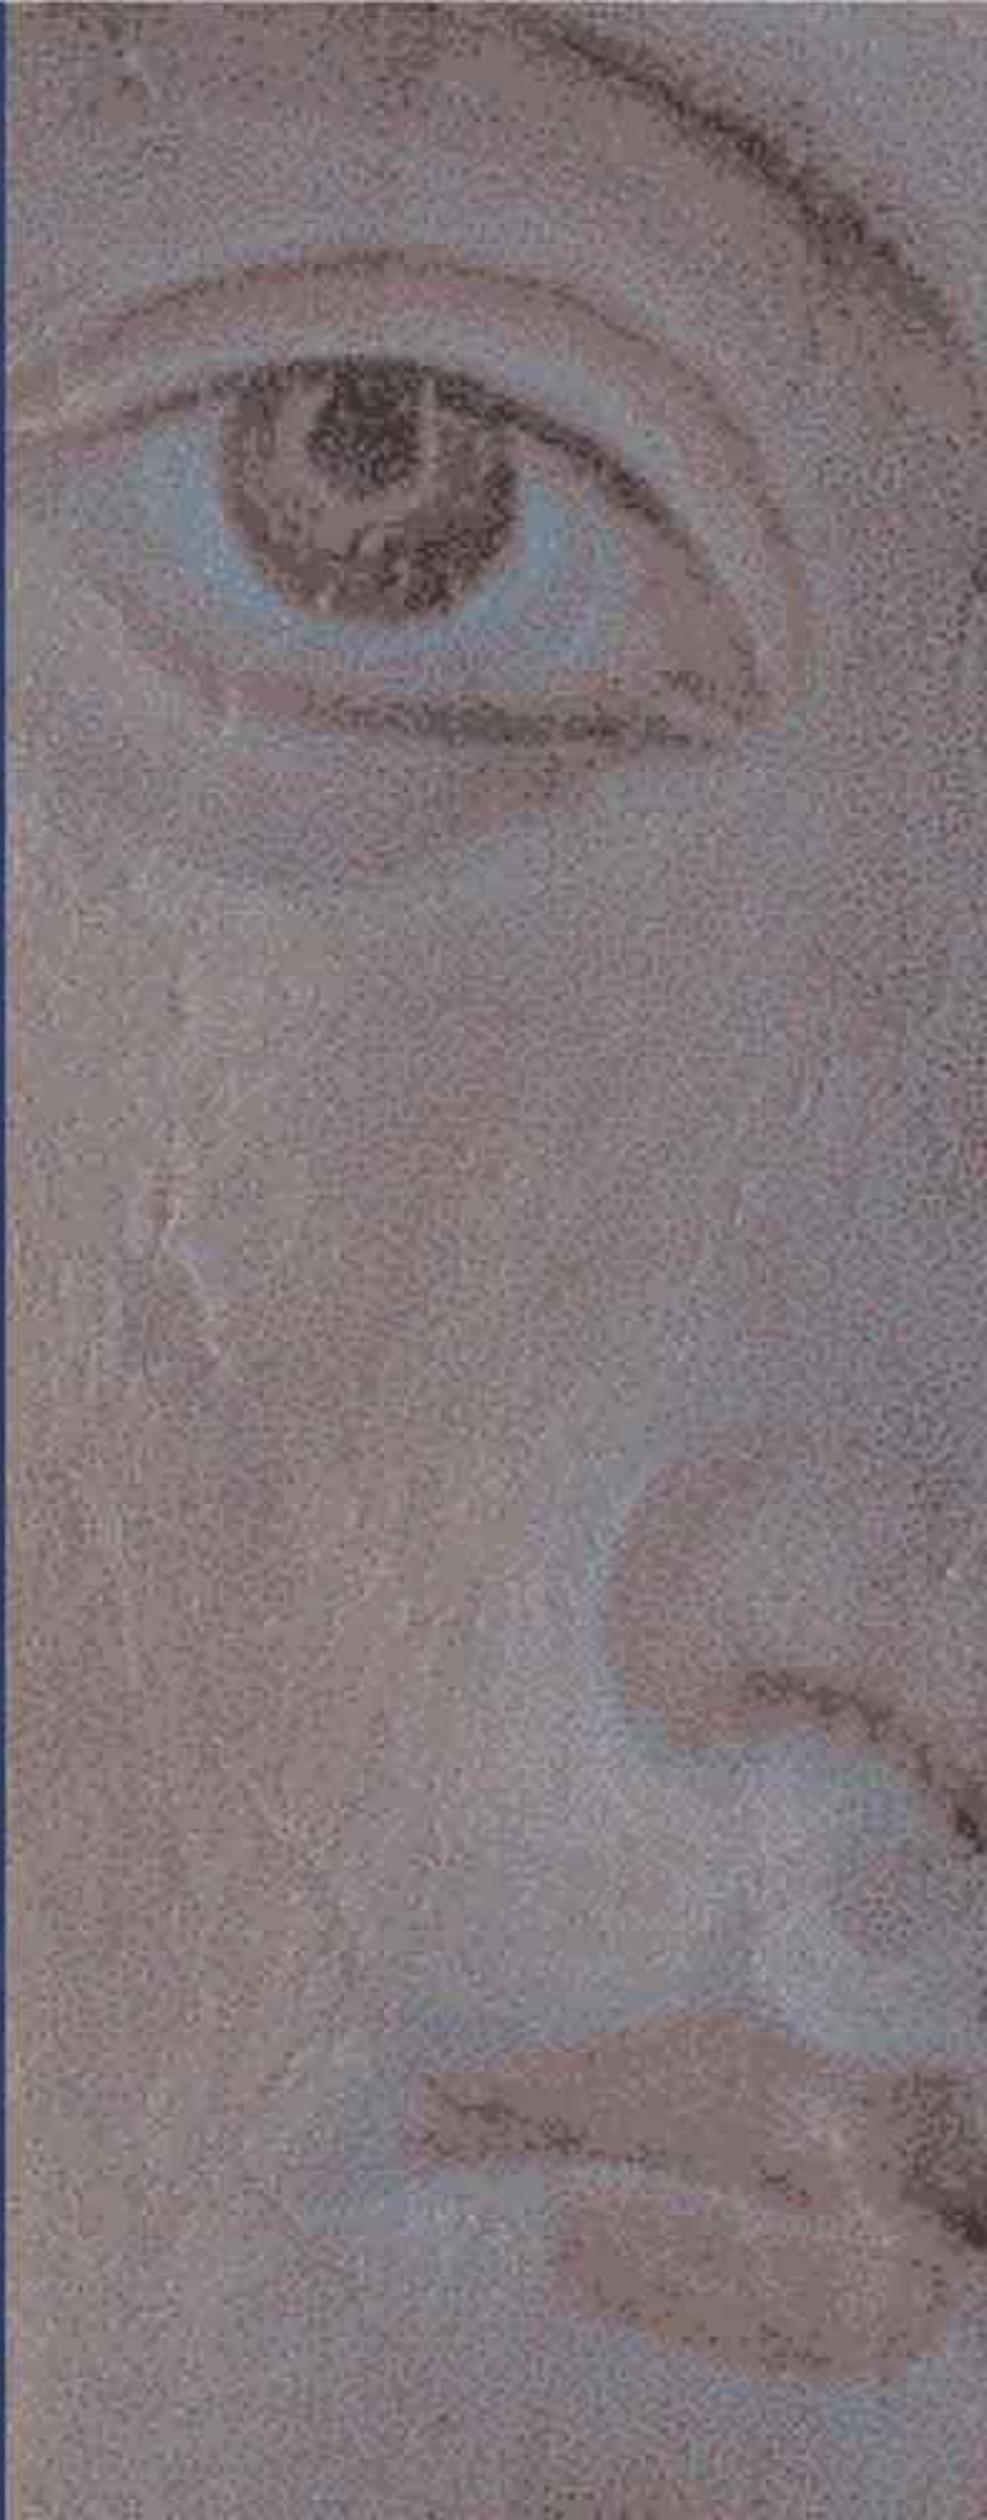
Interventi di restauro
sui dipinti murali.

Rappresentazione
dei danni ai dipinti delle
volte immediatamente
dopo il sisma:
sono visibili le zone
crollate (in grigio)
e le lesioni più gravi.

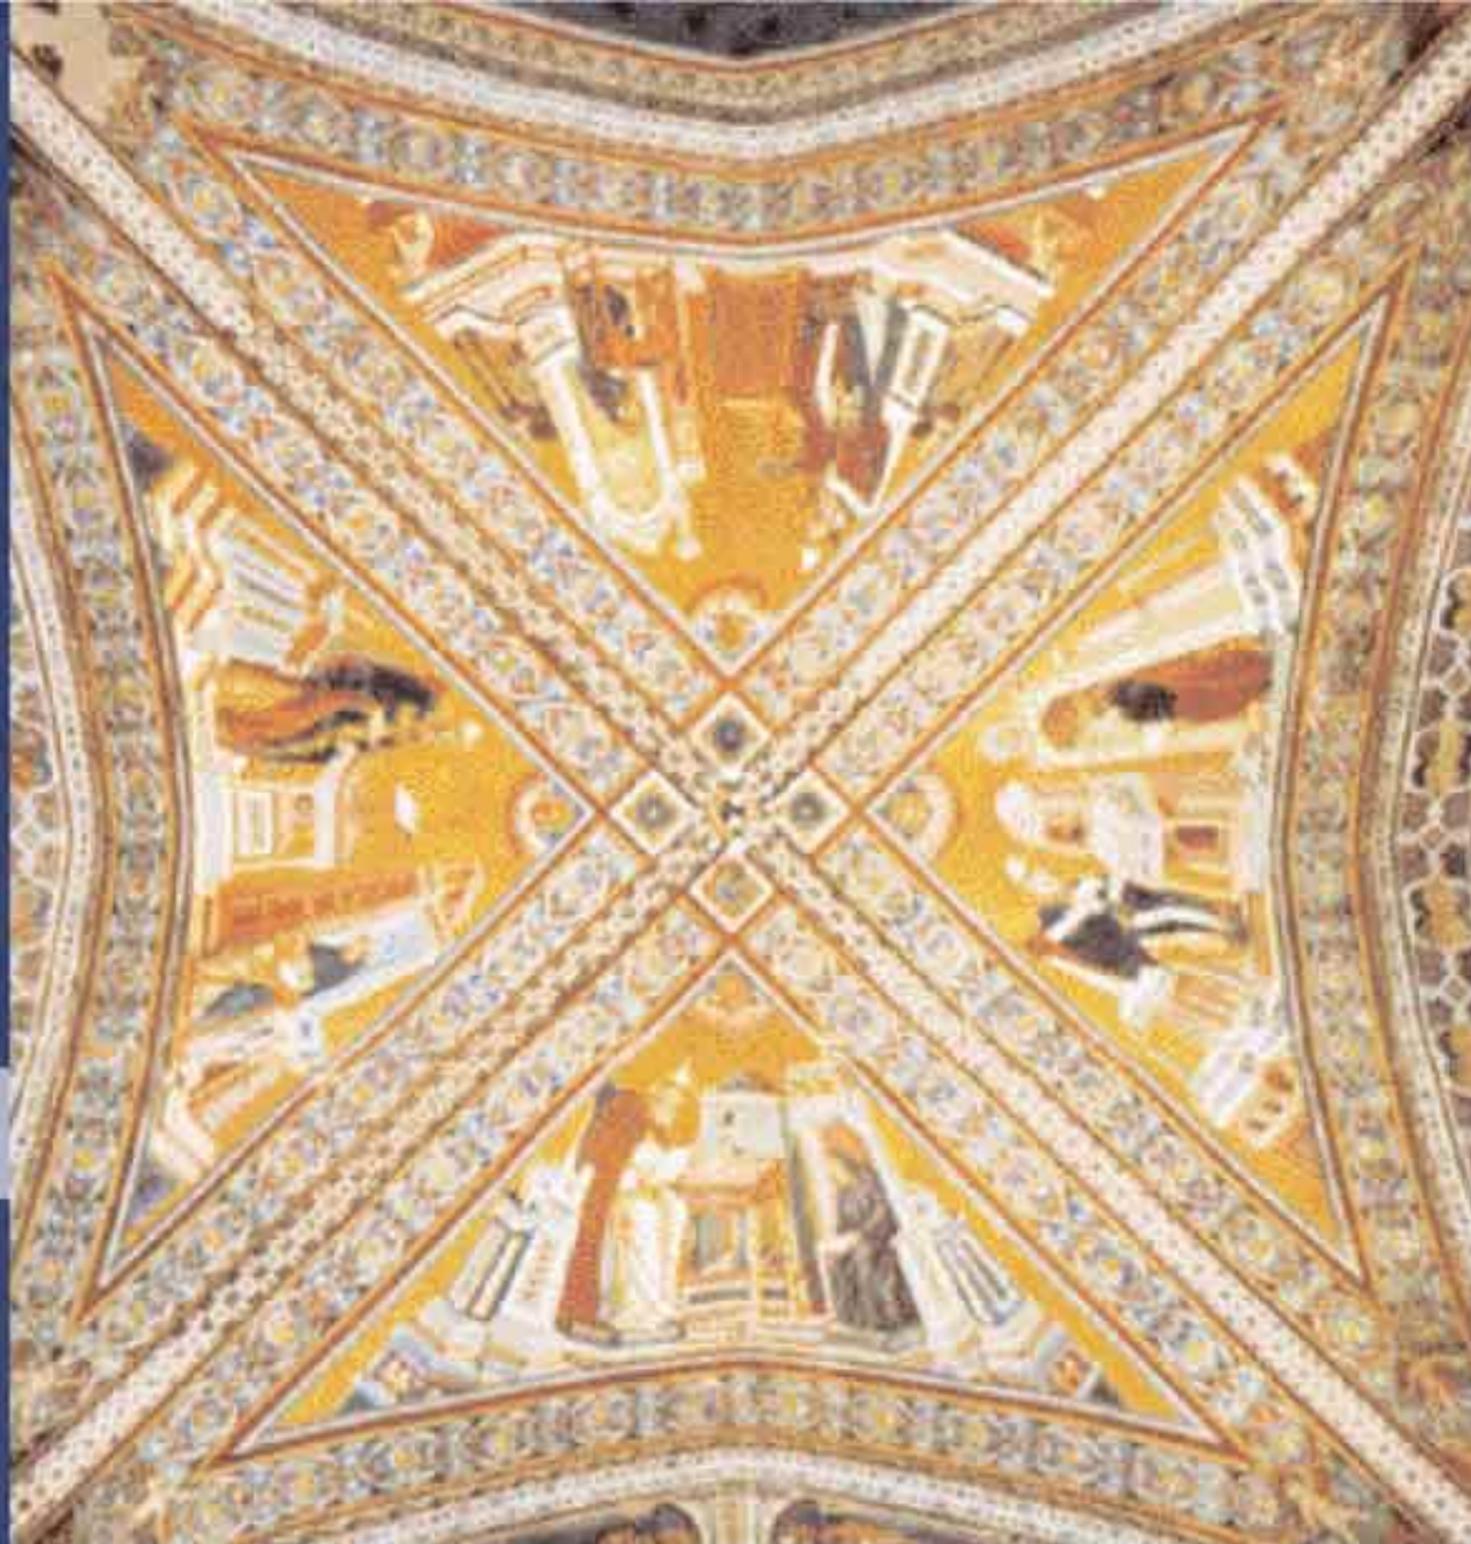
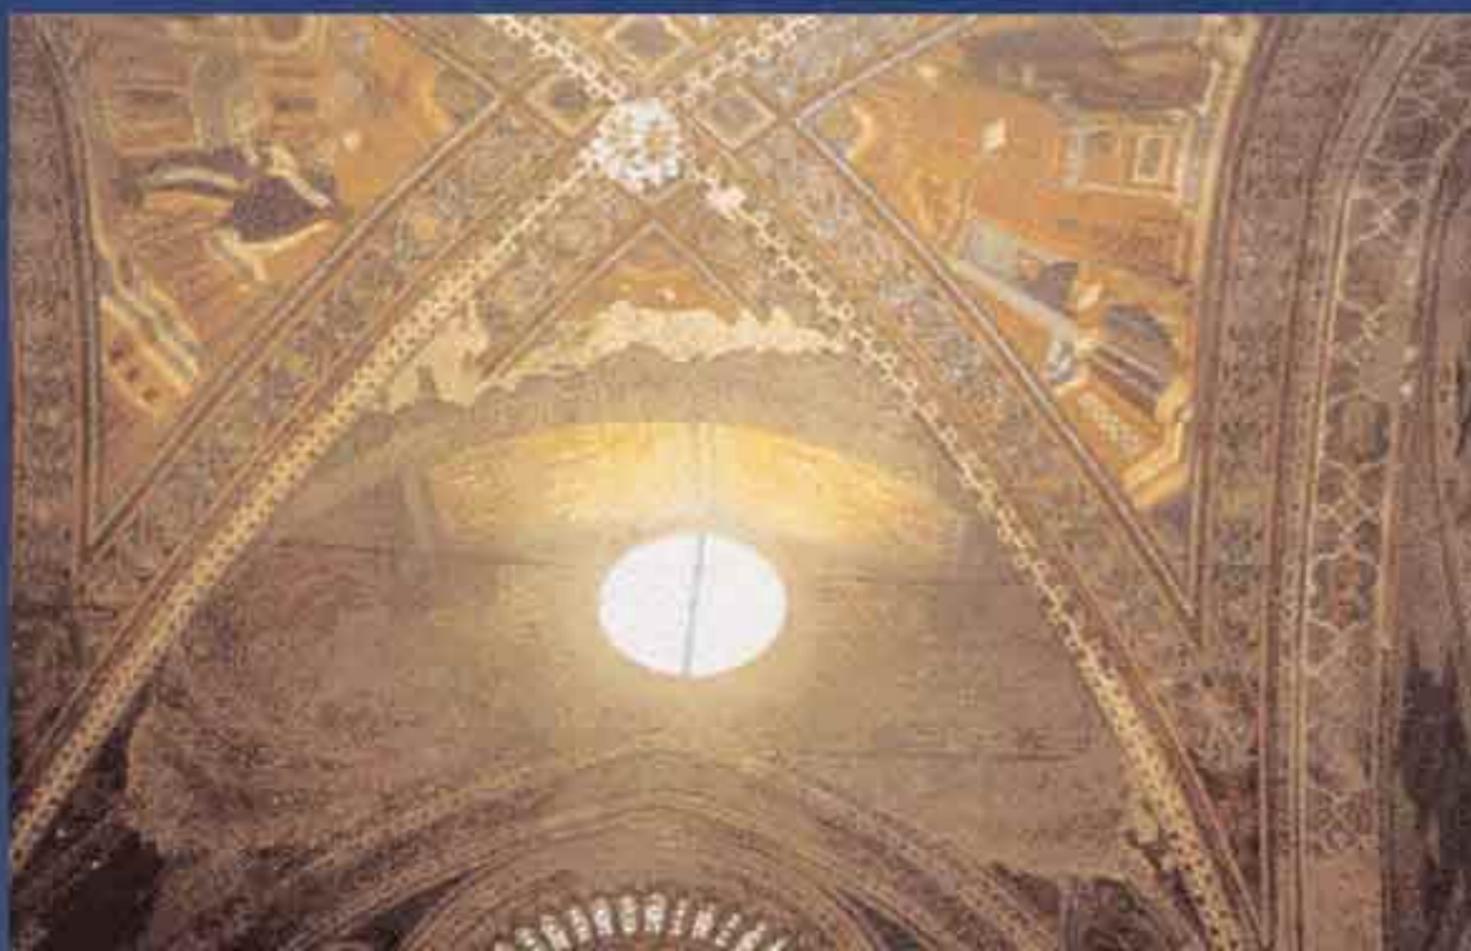
Veduta dell'arcone
dei Santi e della vela
di S. Girolamo
prima e dopo il sisma.

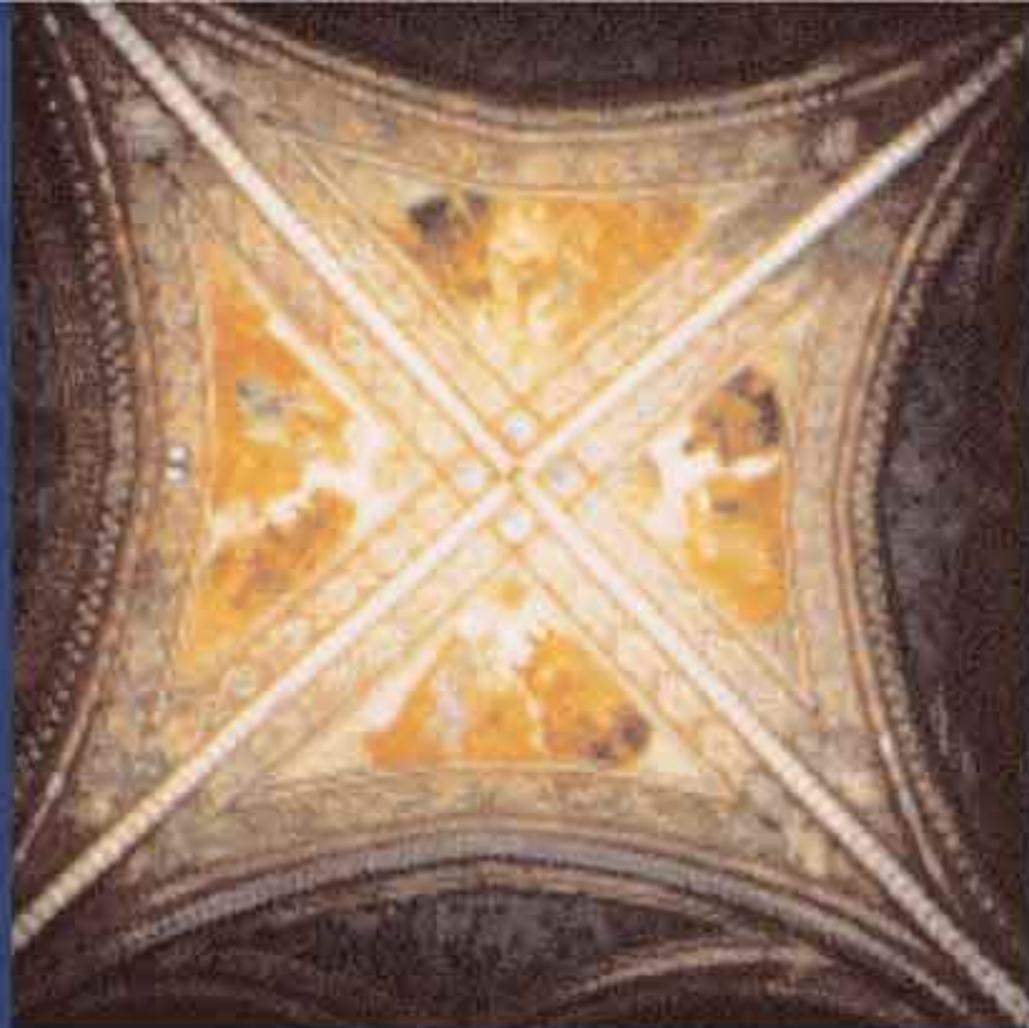
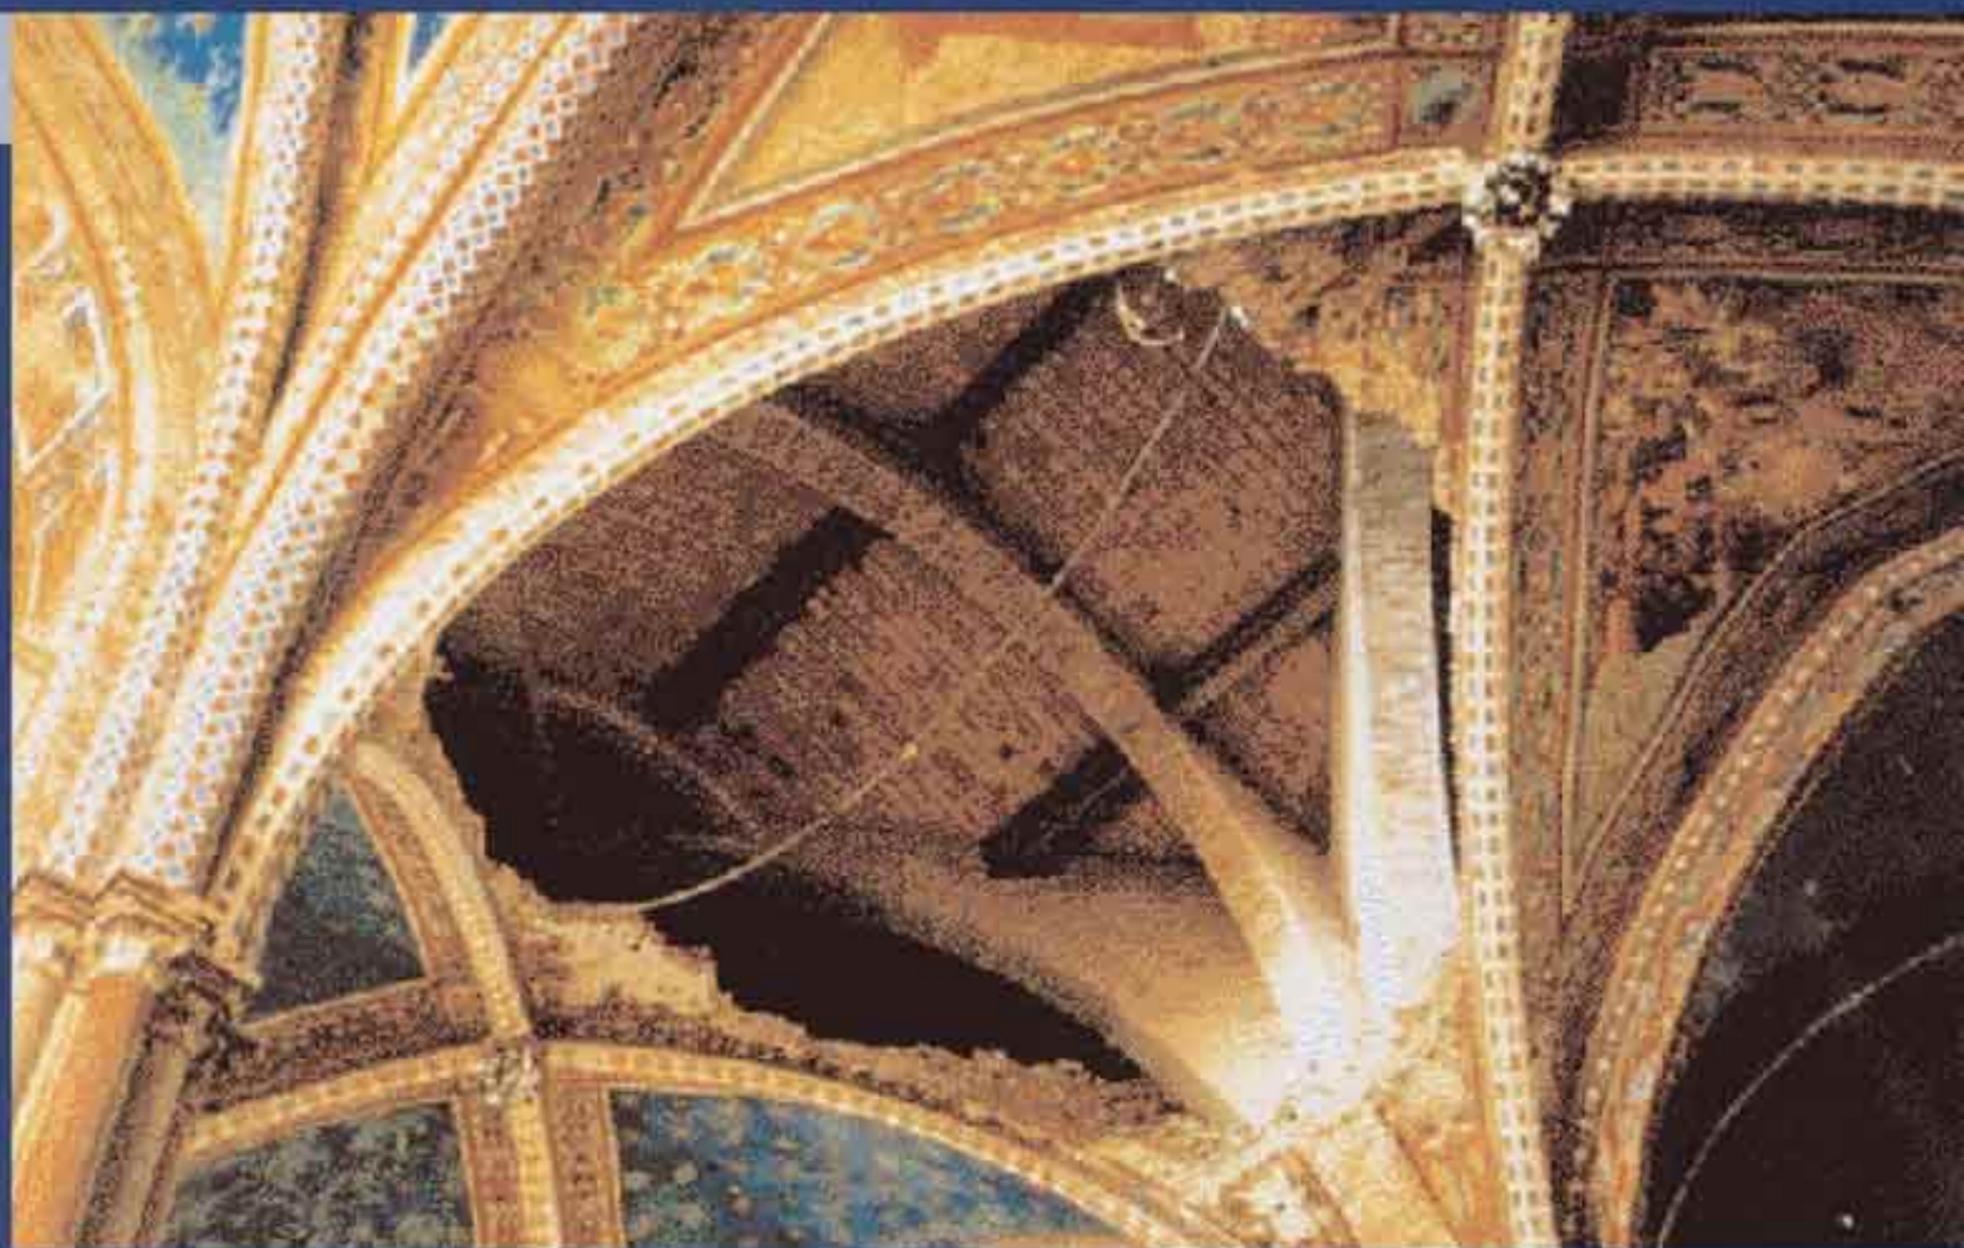
Veduta della vela
di S. Matteo
e della vela contigua
con il cielo stellato
prima e dopo il sisma.

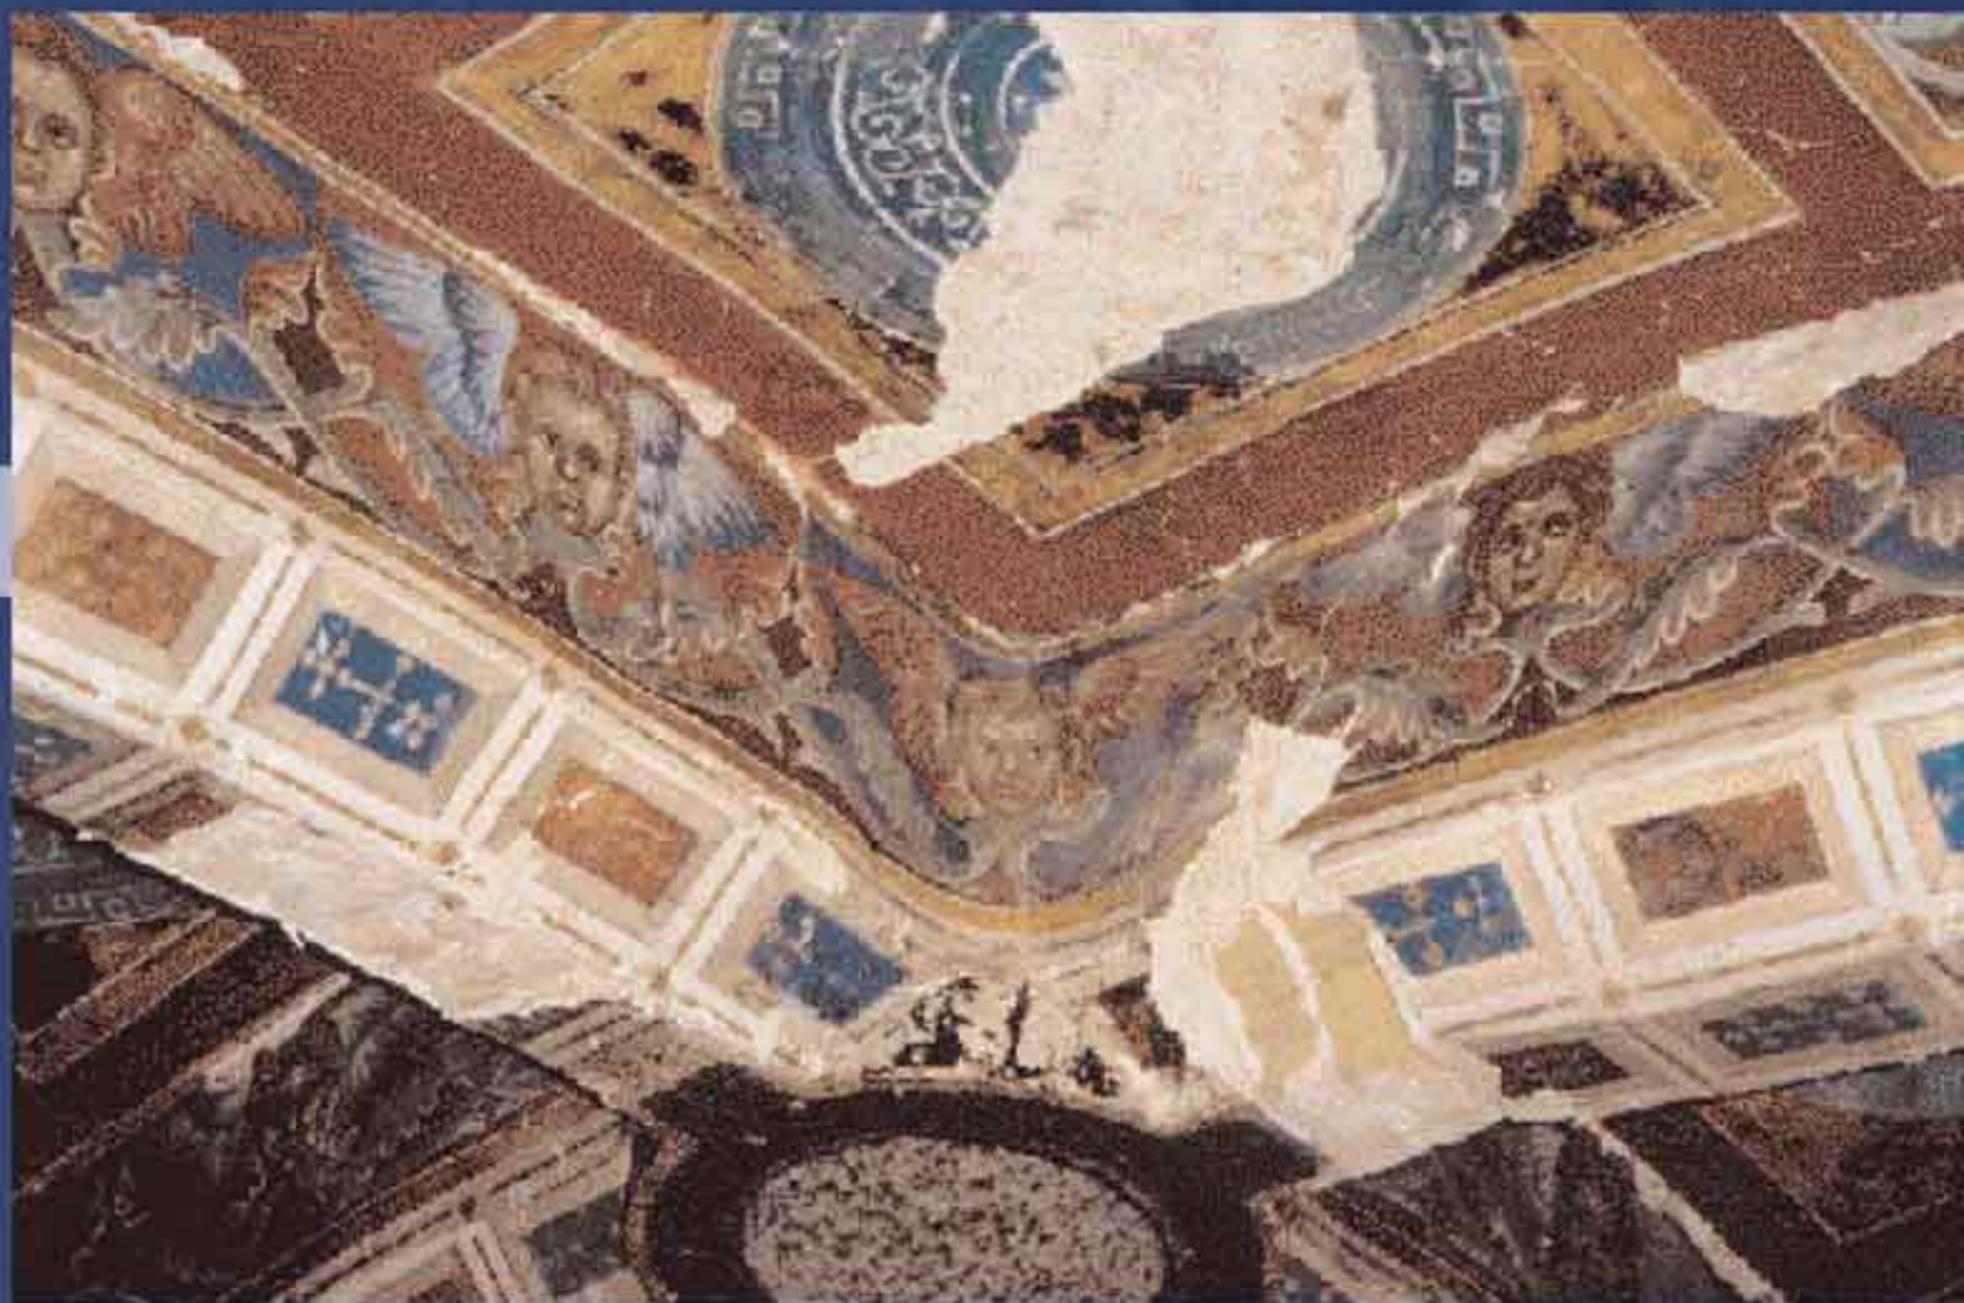
Esempio dei due tipi di
danno più gravi:
ampie cadute di intonaco
e distacco dell'intonaco
in corrispondenza
degli attacchi
costolone-vela.

L'intervento di restauro più complesso e difficile è consistito nel consolidamento degli intonaci della volta mediante un tipo particolare di malta messo a punto per l'occasione; è stata poi effettuata la reintegrazione delle lacune con un metodo che, pur non cancellando i segni dell'evento traumatico, consente però di fruire dell'opera in maniera soddisfacente.

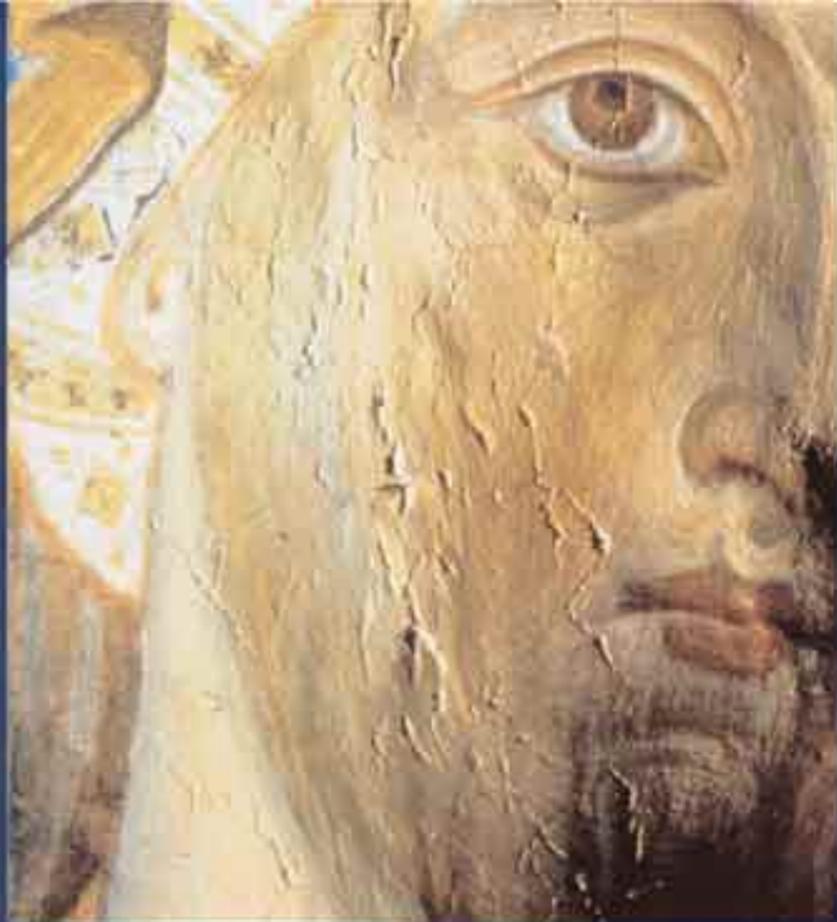
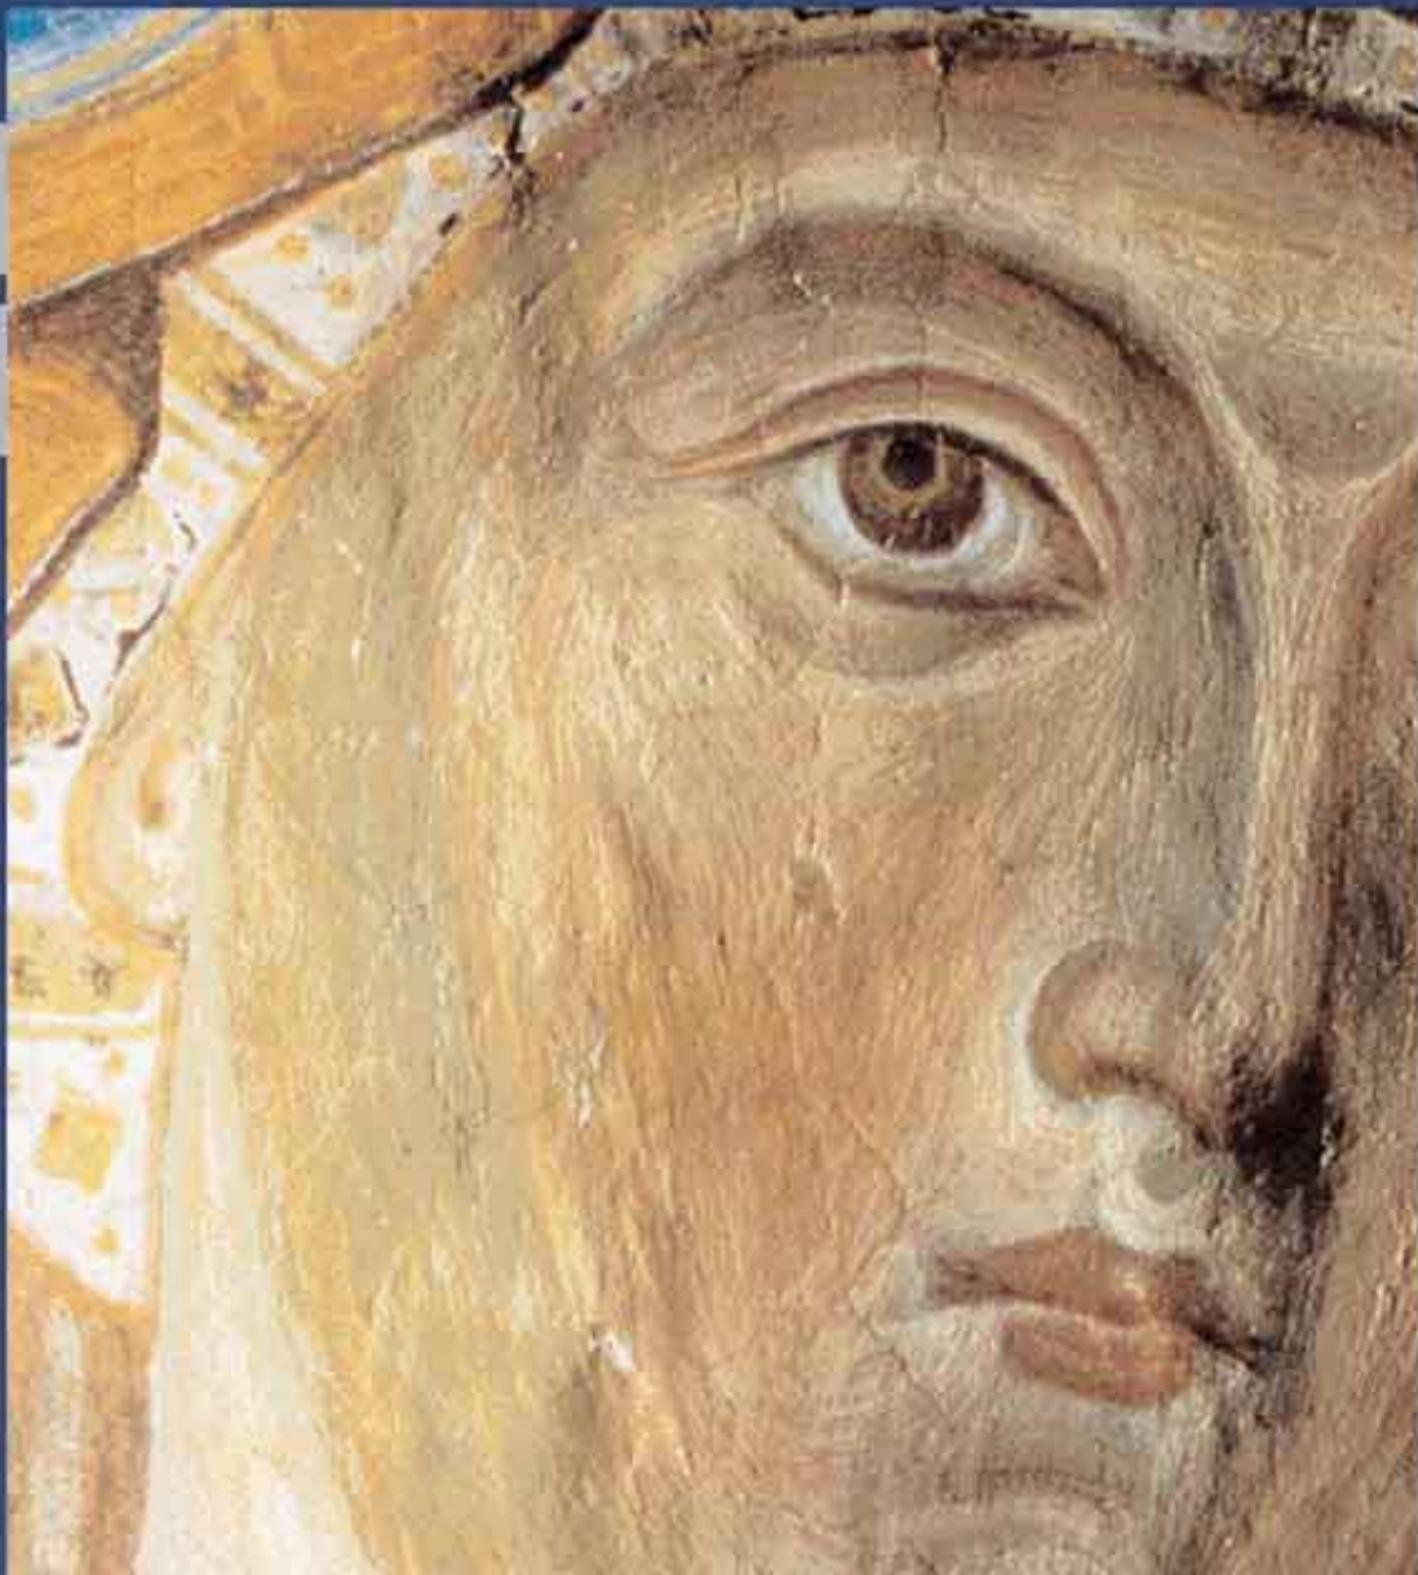
Particolare del viso
della Vergine di
Jacopo Torriti prima
e dopo il pronto
intervento, effettuato per
impedire la caduta della
pellicola pittorica
sollevarsi
in conseguenza
delle scosse.
