Le volte della
Basilica Superiore.

INTERVENTI DI RESTAURO SUI DIPINTI MURALI

Introduzione di Giuseppe Basile

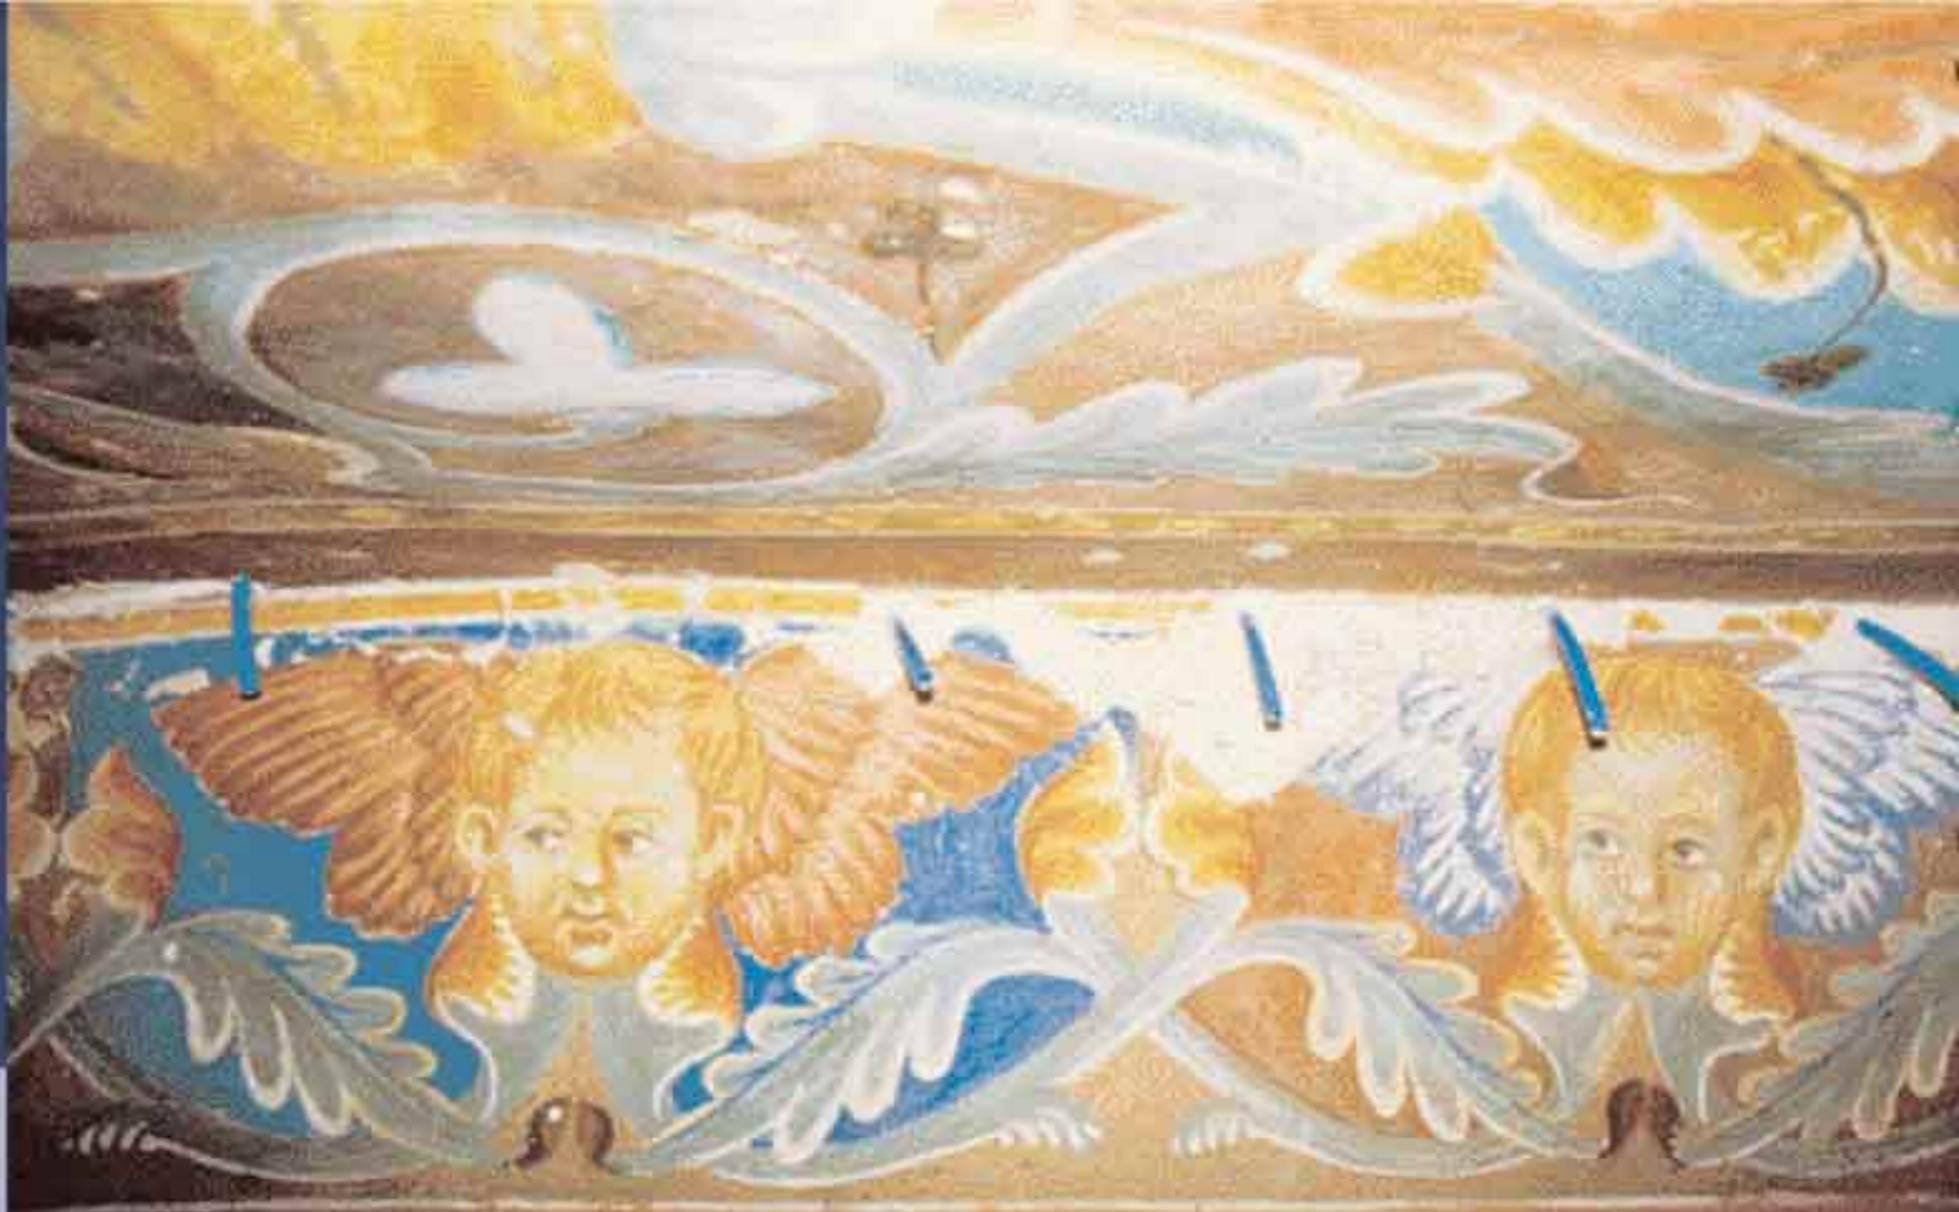
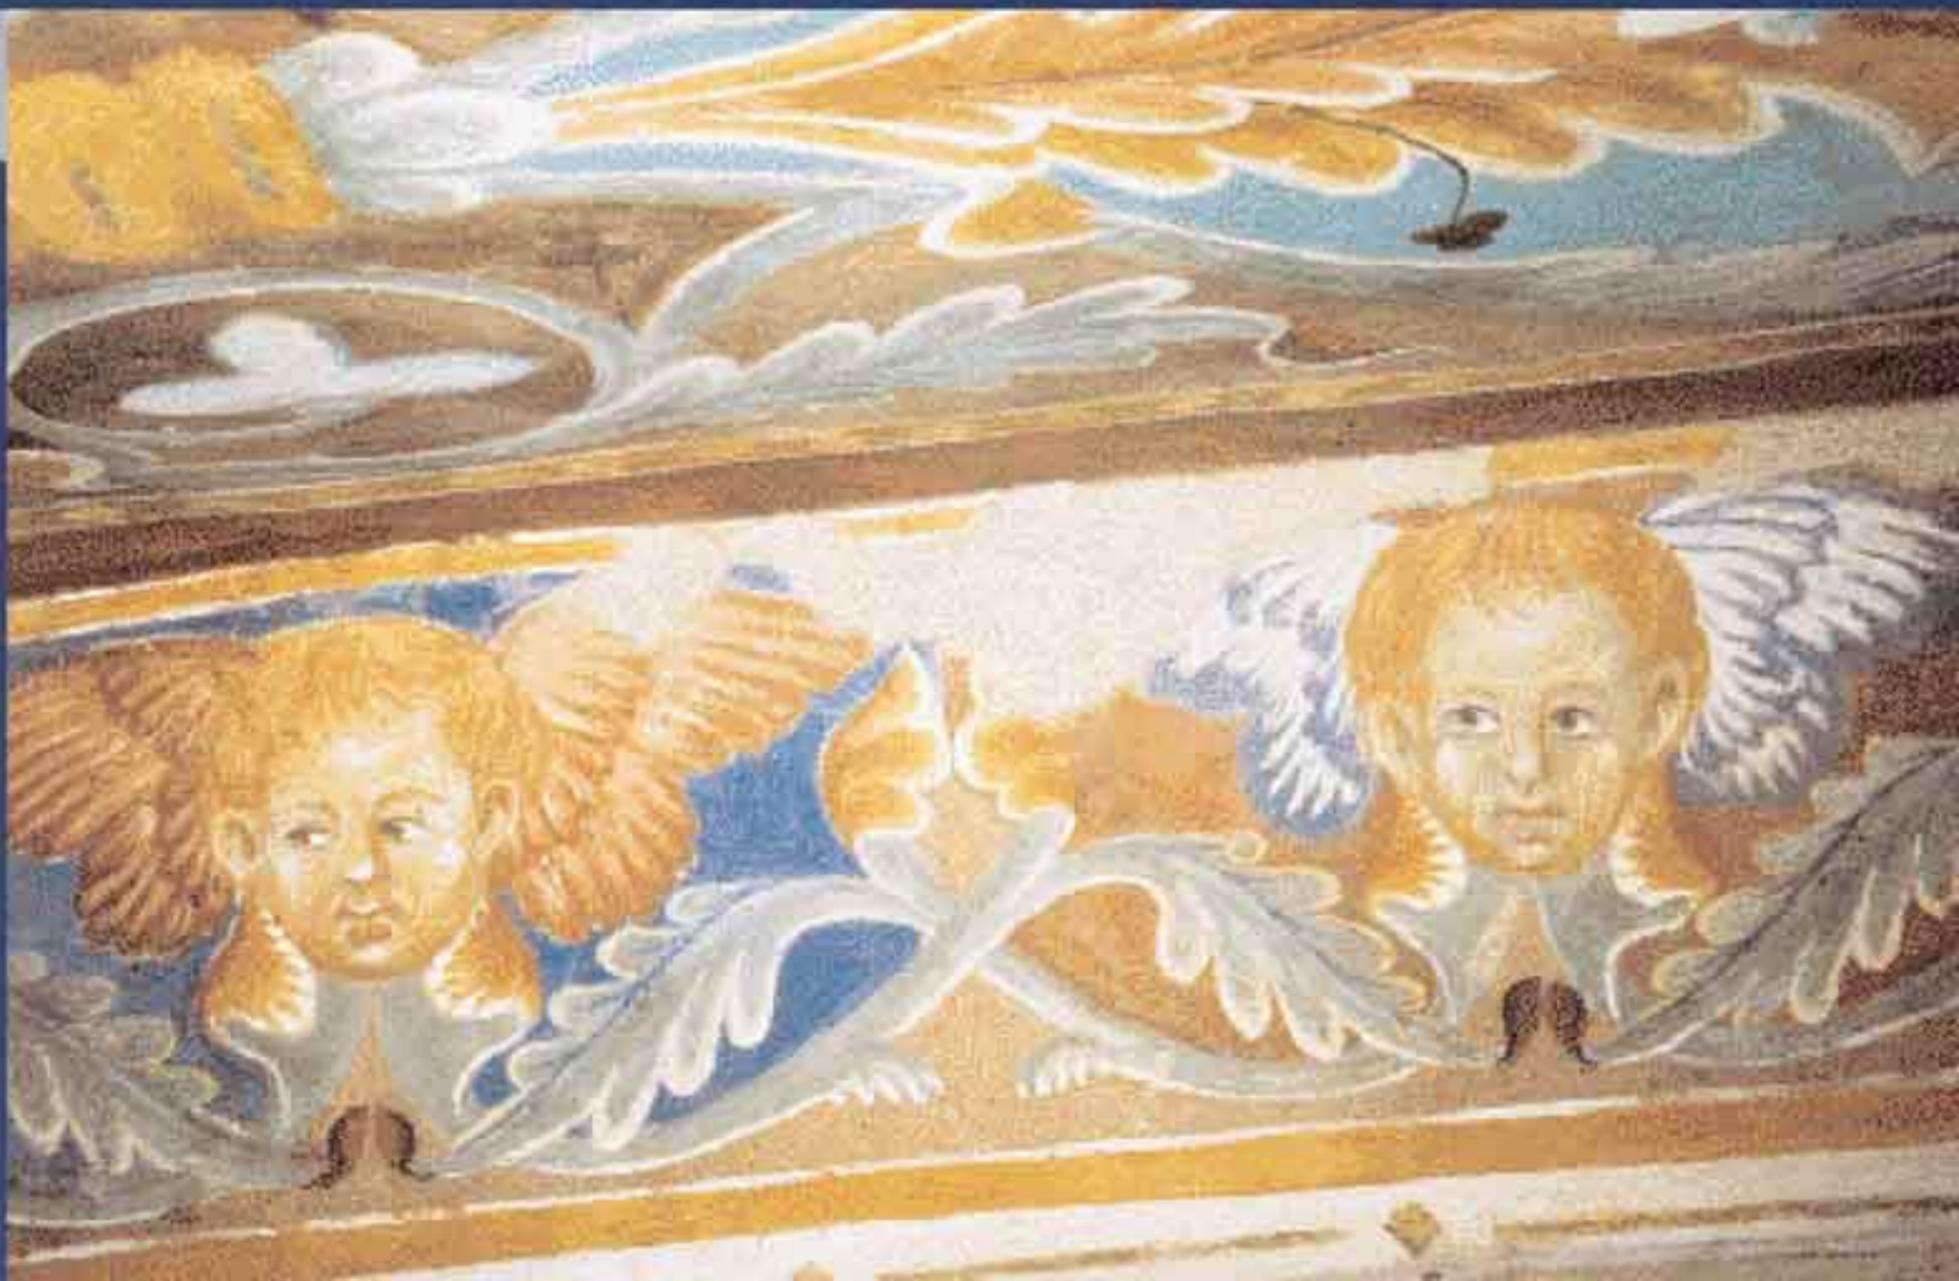
Due angioletti nel
costolone della vela di
S. Marco di Cimabue
dopo l'intervento di
consolidamento dell'in-
tonaco (e "rigenerazione"
della muratura della volta)
e reintegrazione delle
lacune mediante
stuccatura con intonaco
di idonea tinta e testura.

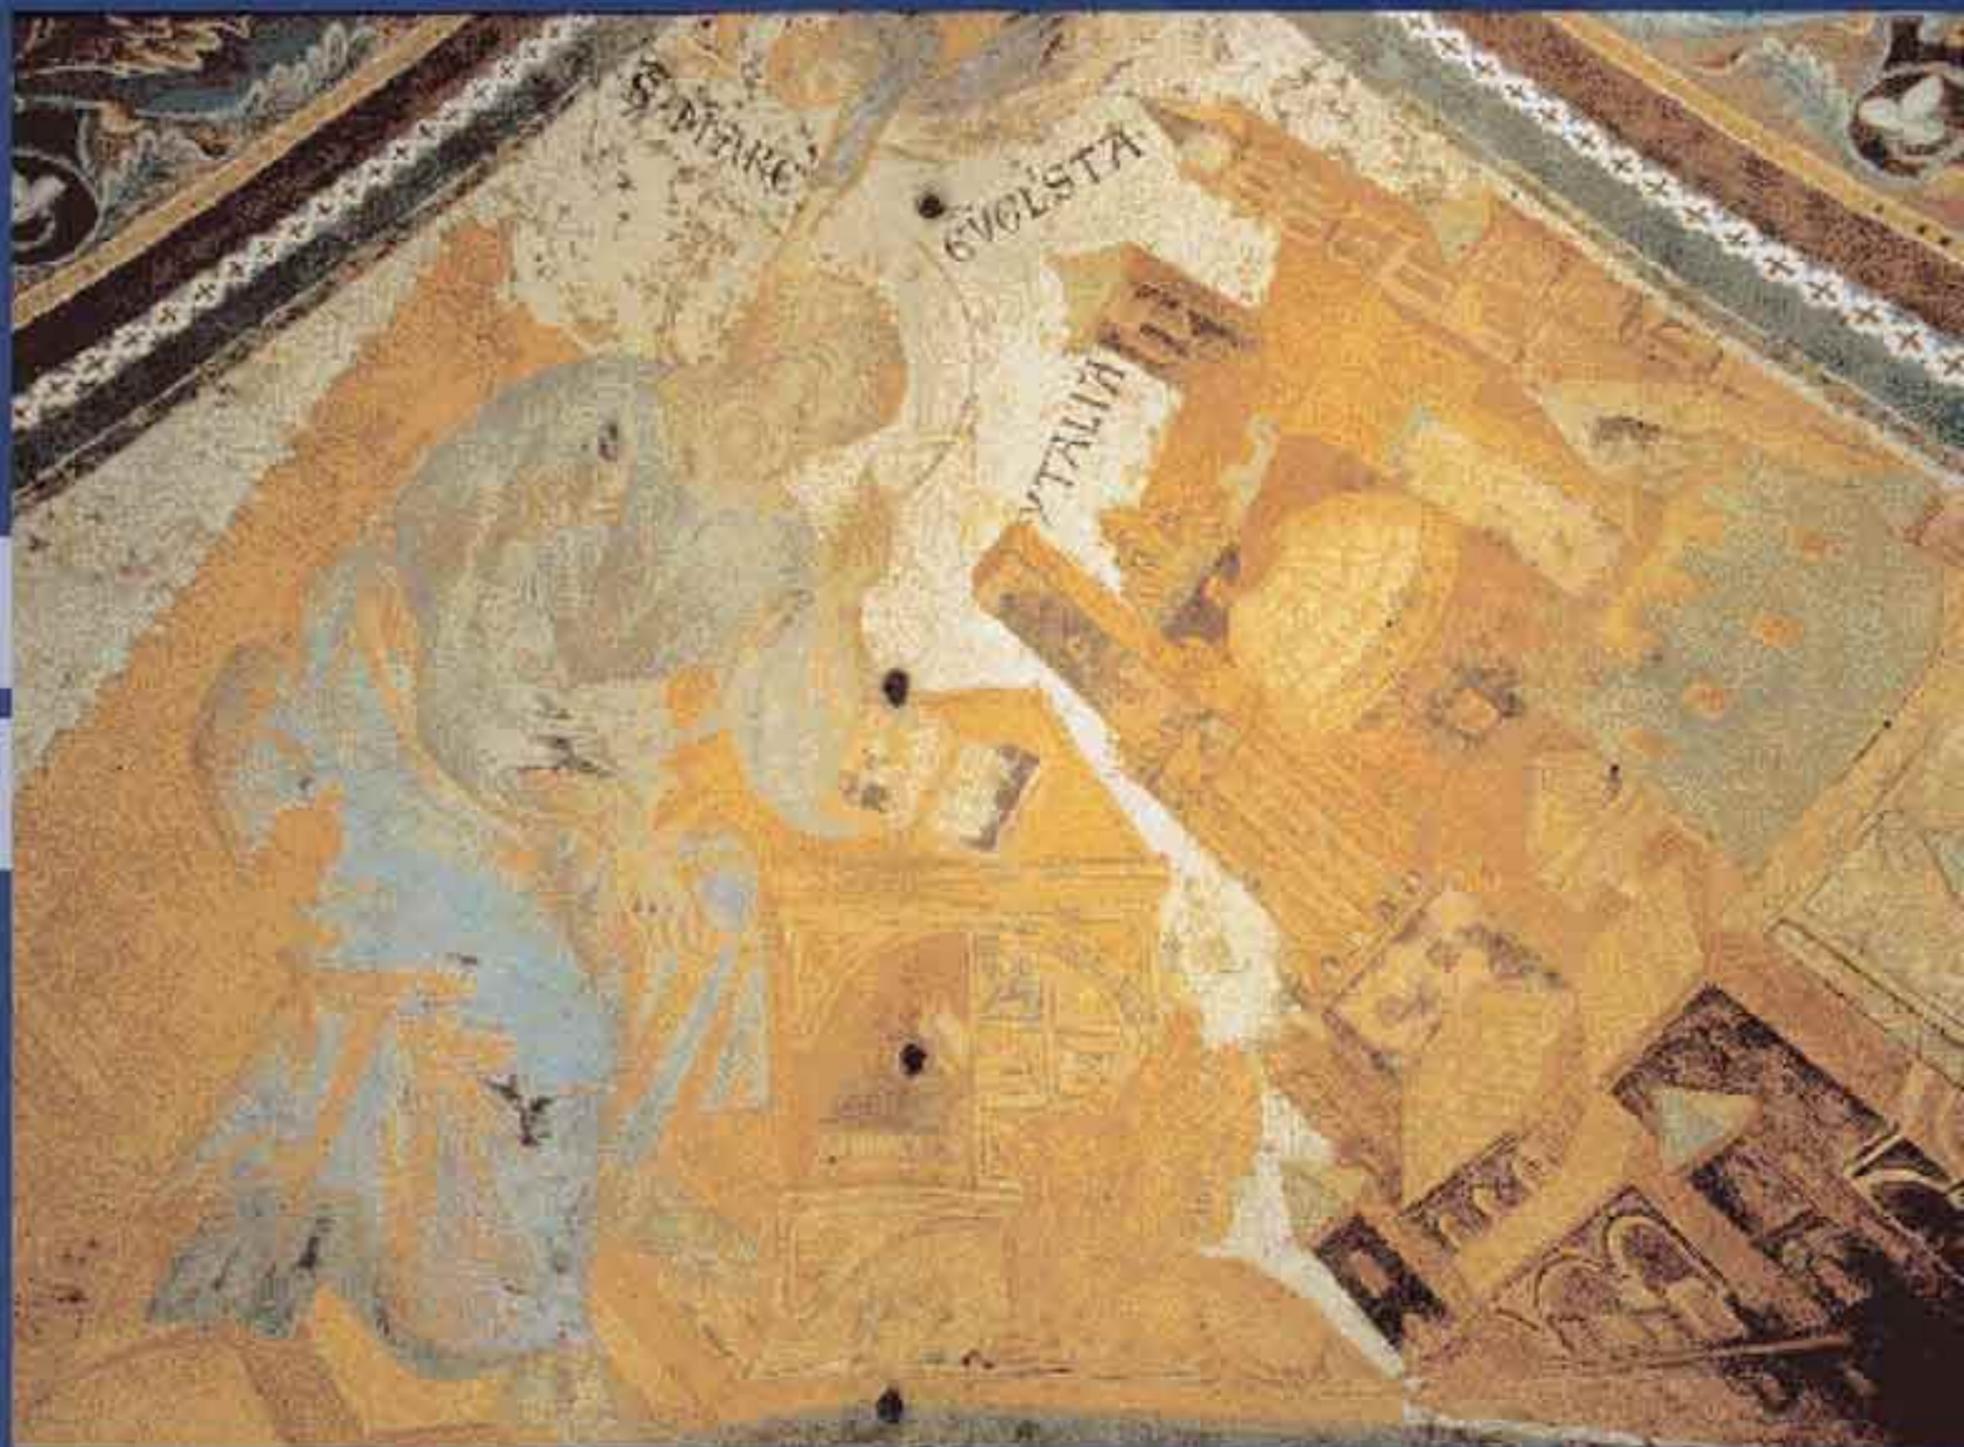
La vela
di S. Marco e l'Italia
(in particolare Roma)
dopo il restauro.

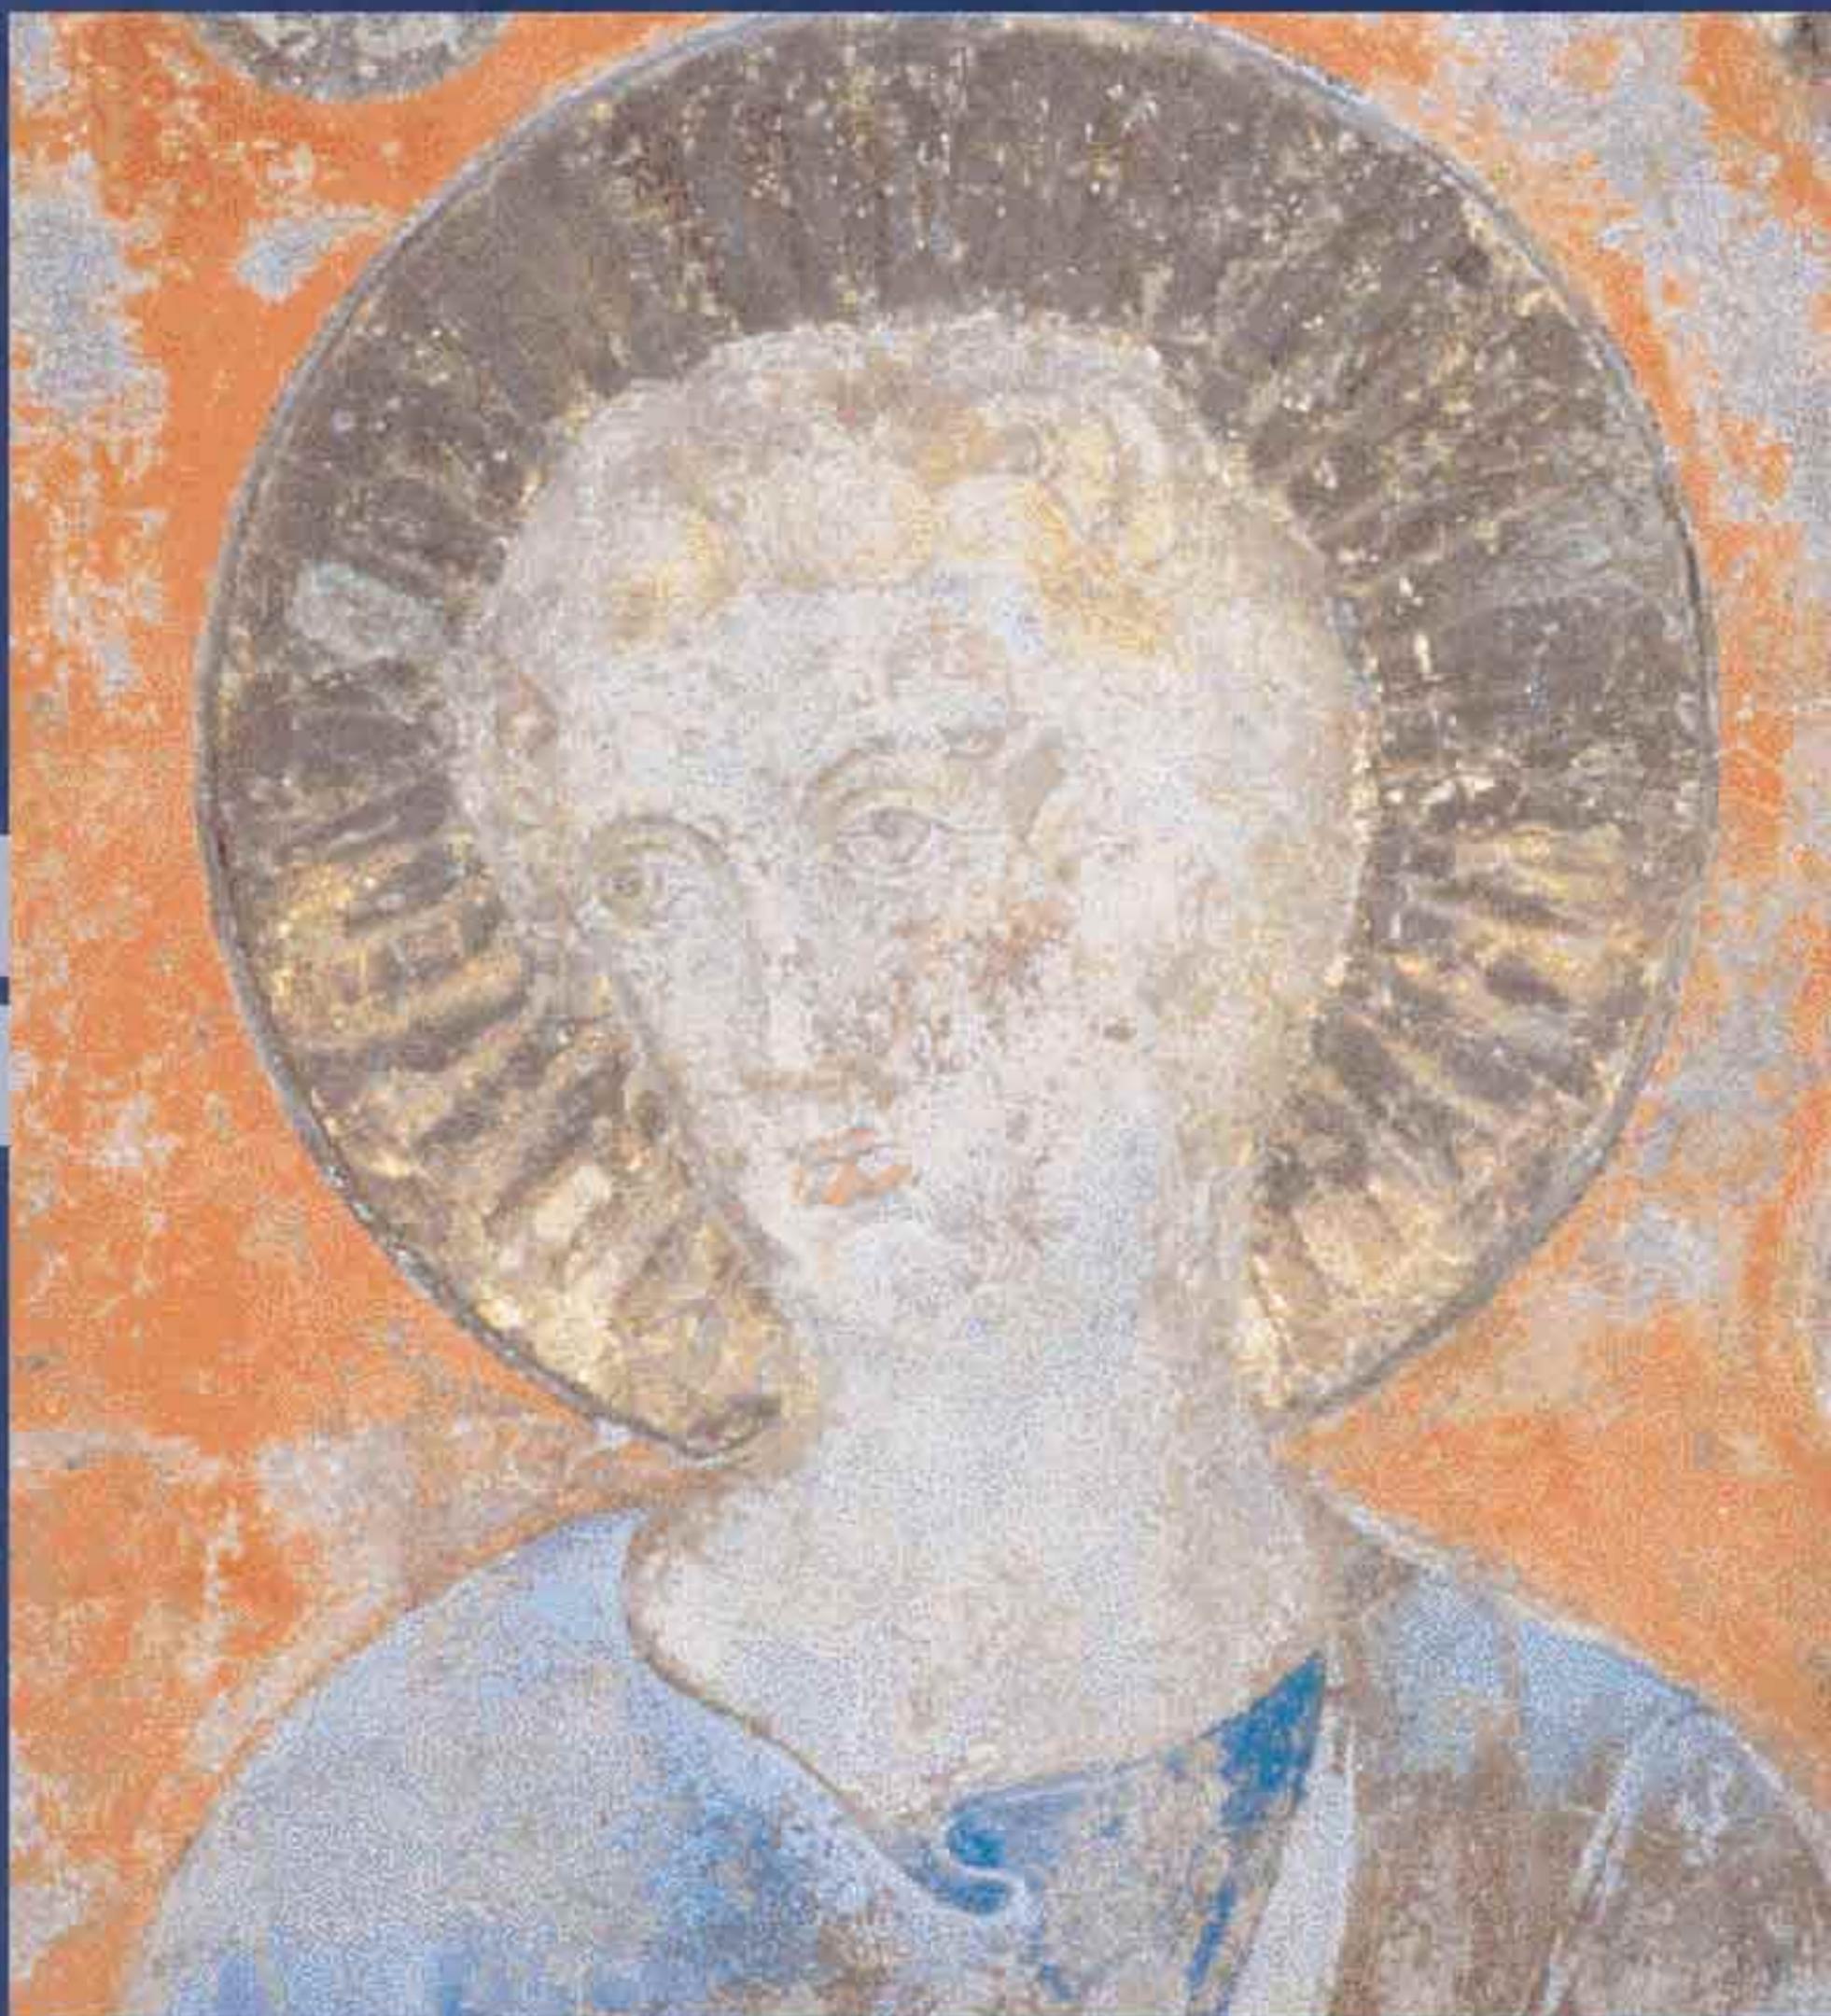
Testa di giovane apos-
tolo del Maestro c.d.
Oltremontana alla
parete W del transetto
destro dopo il restau-
ro. I dipinti alle pareti
hanno riportato danni
piuttosto limitati.

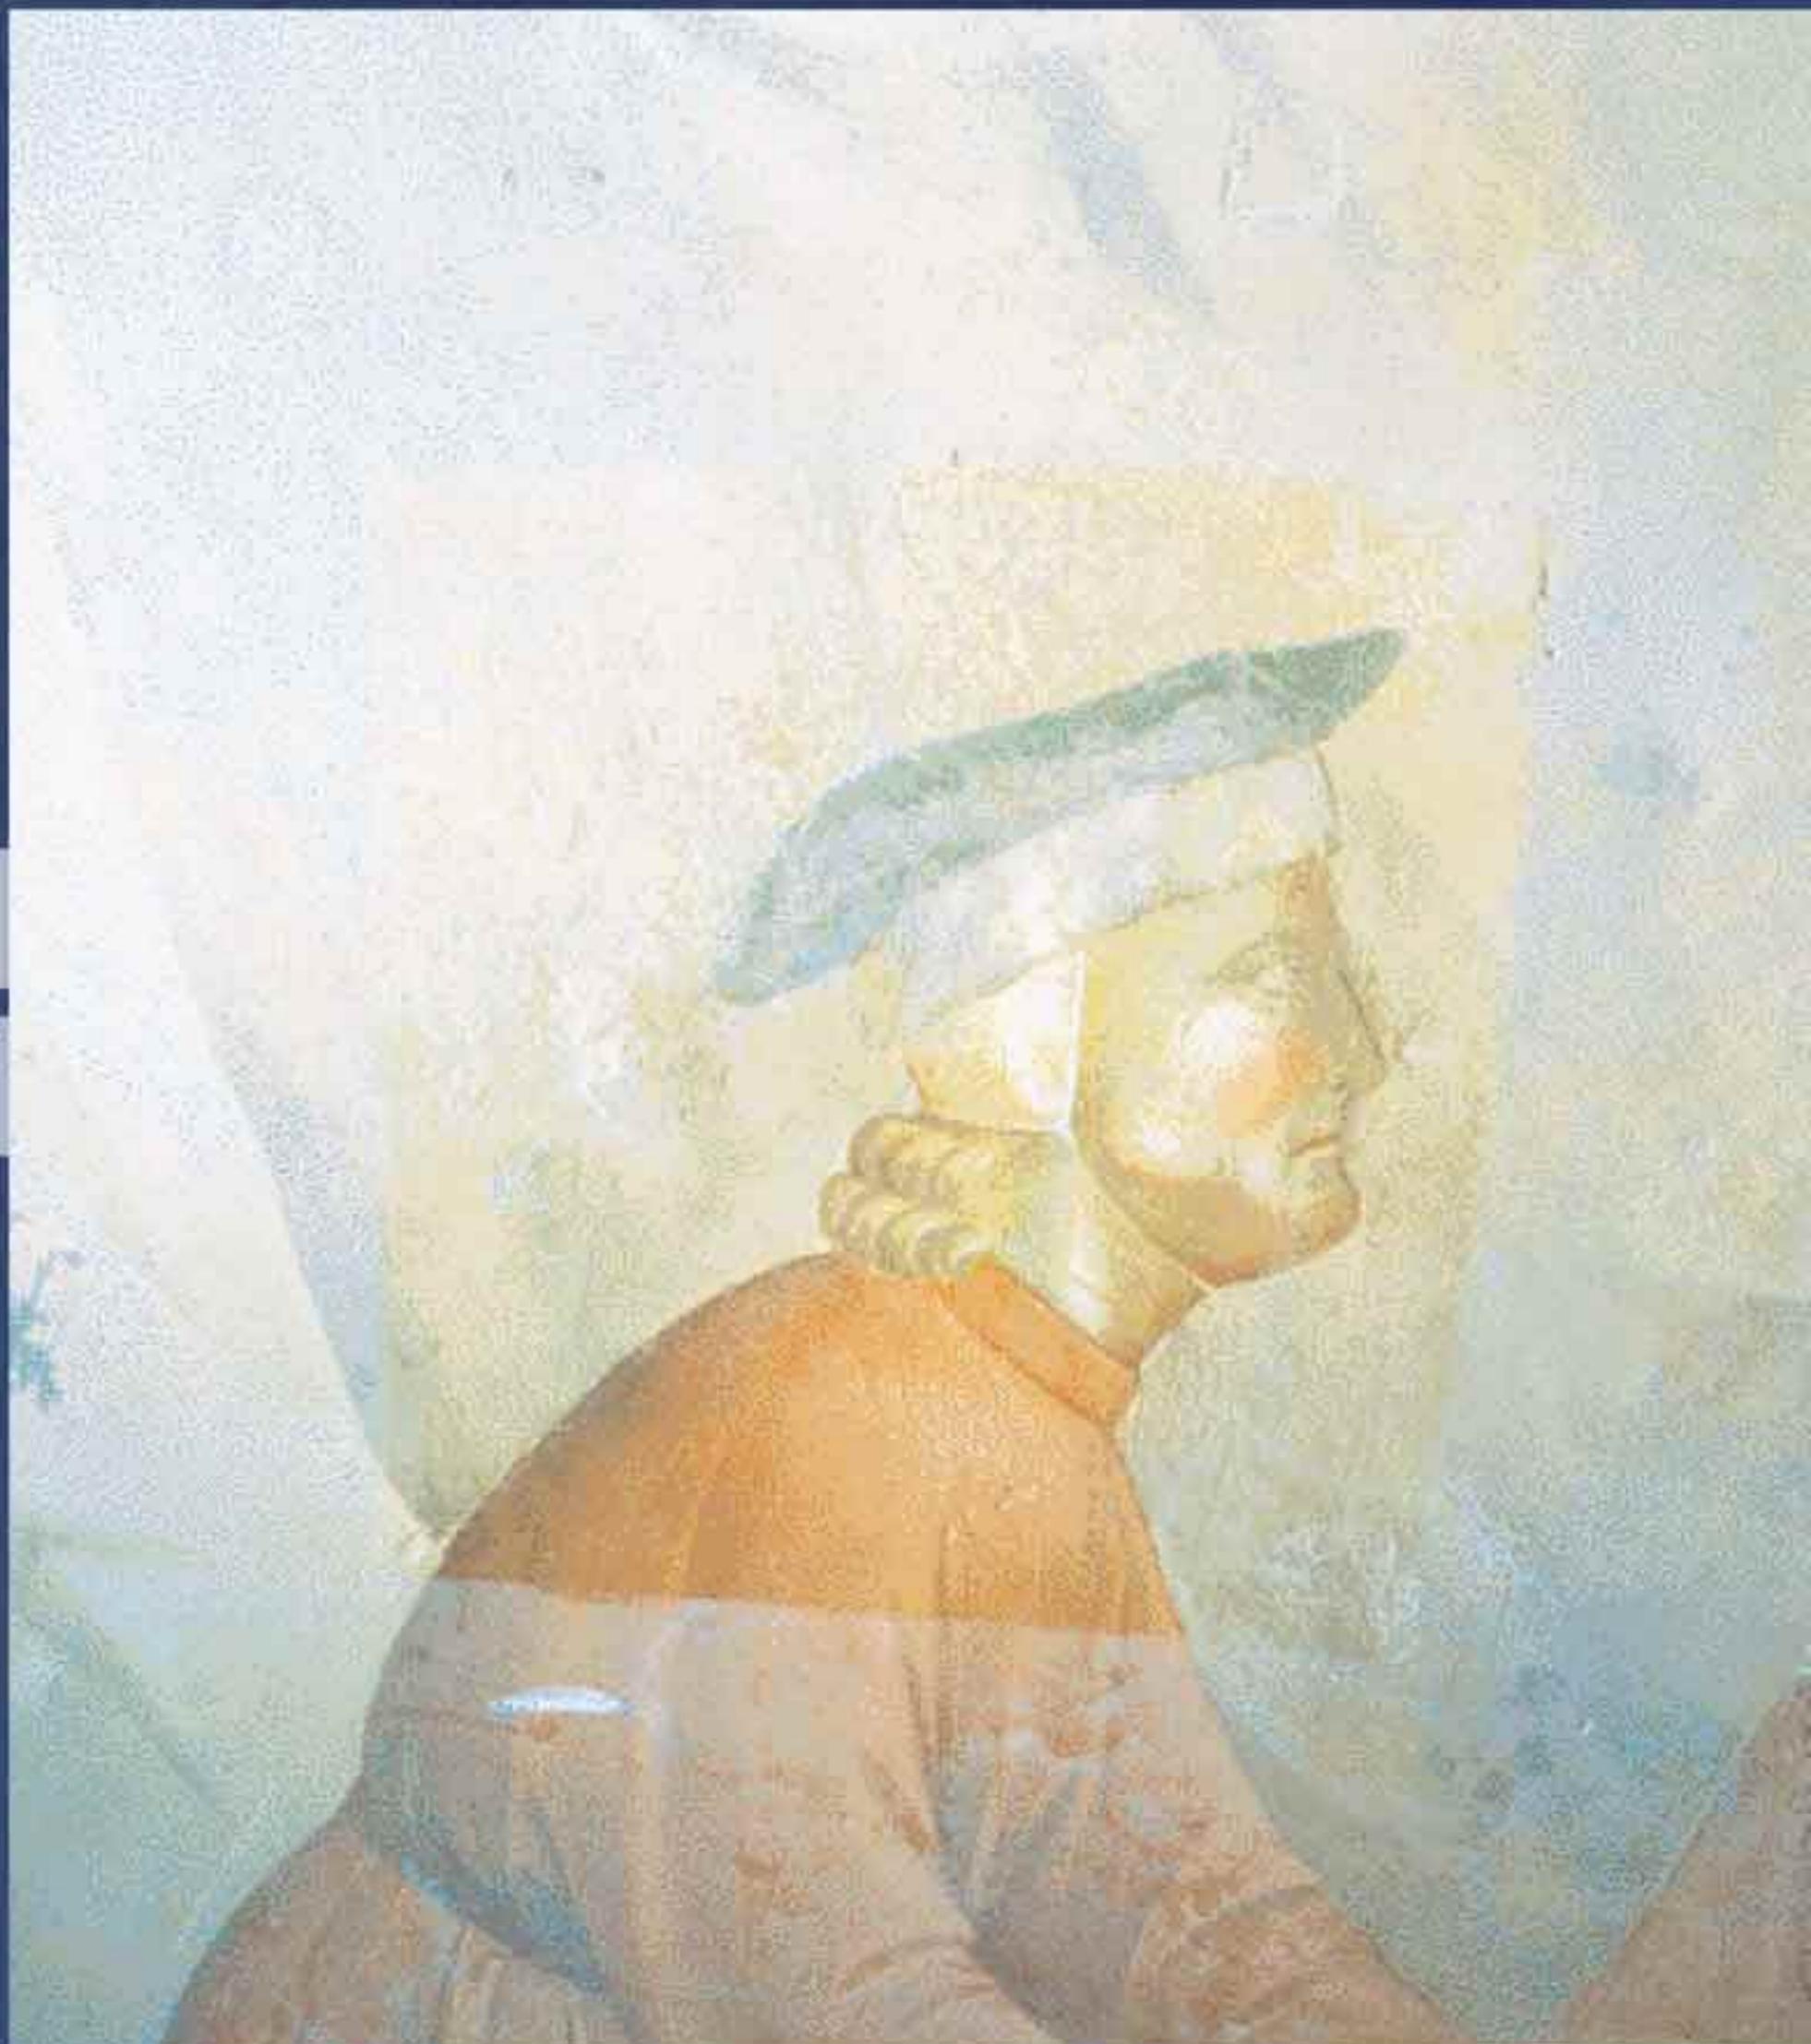
Saggio di pulitura
in corrispondenza di un
particolare del Dono del
mantello di Giotto.
Le Storie di Francesco
e le altre pitture nella
zona bassa delle pareti
erano interessate
da uno spesso e tenace
strato di polvere.

I dipinti alle pareti, ed in particolare le Storie Francescane di Giotto, hanno richiesto soprattutto interventi di pulitura. Quanto ai frammenti delle zone crollate, complessivamente circa 100.000, il lavoro è ormai giunto quasi alla fine del riassetto degli 8 Santi dell'arcone e sono stati selezionati e classificati i frammenti relativi alla vela con S. Girolamo ed alla vela stellata.
